Korrosion durch Mikroorganismen

Korrosion an einem Dach aus sendzimir-verzinkten Stahltrapezprofilen durch Stoffwechselprodukte von Mikroorganismen

VON FRANK ESCHER UND
HANS MOOR,
WINTERTHUR

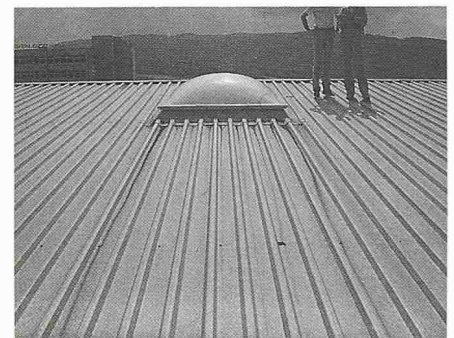
mehrere Lichtkuppeln eingesetzt, welche mit glasfaserverstärktem Polyester eingefasst sind. Von diesen Einfassungen geht eine intensive Korrosion auf das untenliegende verzinkte Eisenblech aus (Bild 1).

Bild 1. Lichtkuppel mit Polyestereinfassung. Korrosion auf dem verzinkten Eisenblech

Eine Möglichkeit der Sanierung wäre die Behandlung aller Kunststoffflächen mit einem Biocid, nachdem diese sorgfältig gereinigt worden sind. Die korrodierten Partien des Blechdaches sollten nach entsprechender Reinigung mit einem Zinkanstrich versehen werden. Letztlich scheint eine Kontrolle in jährlichen oder kürzeren Abständen angebracht.

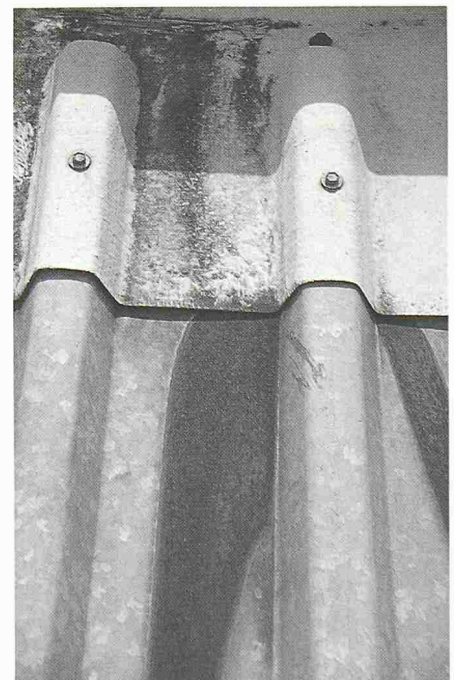
Auf der Polyestereinfassung sind starke Schmutzablagerungen vorhanden. Diese hängen offensichtlich mit der Korrosionsursache zusammen (Bild 2).

Bild 2. Wie Bild 1, vergrössert

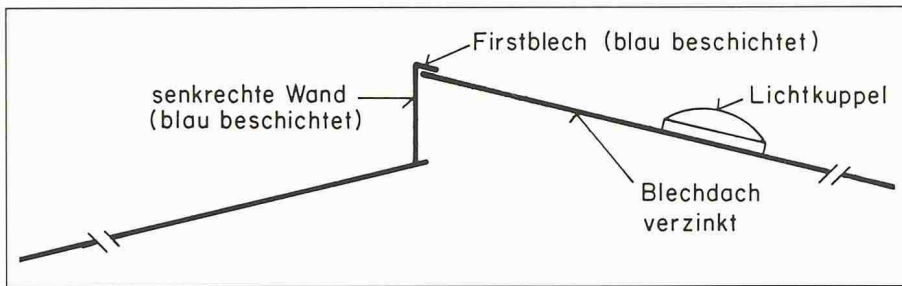
Wie die Skizze (Bild 3) zeigt, hat das Dach eine ca. 2 m hohe senkrechte Wand, die in den First übergeht (sog. versetzte Dachfläche). Das Material dieser Wand ist ein blaubeschichtetes, geripptes Eisenblech. Die chemische Zusammensetzung der Beschichtung wurde nicht bestimmt. Es dürfte sich um eine Polyesterbeschichtung handeln, wie sie für solche Zwecke oft ver-

Bild 3. Schnittskizze durch das Dach

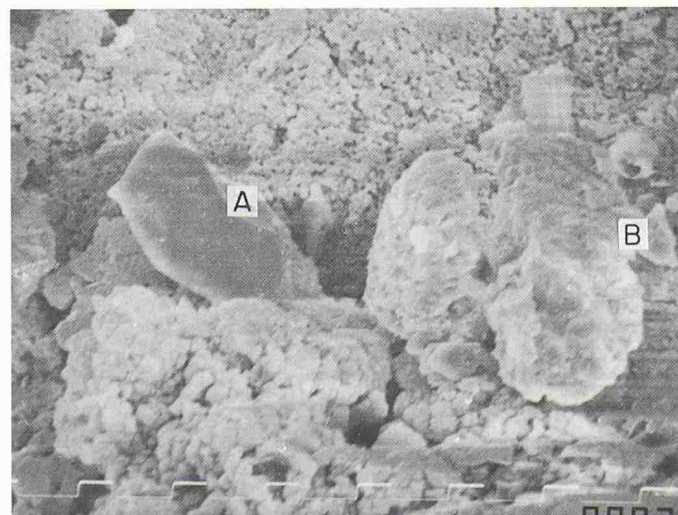
Wie bereits erwähnt, wurden starke Ablagerungen von Schmutz- und Russpartikeln auf dem Dach und insbesondere auf der Kunststoffeinfassung der Lichtkuppeln festgestellt. Die Partikel haften auf dem Kunststoff, während sie vom verzinkten Blechdach weggeschwemmt werden. Die Partikel sind Agglomerate von Russ, Sand bzw. Quarz und flechtenartigen Gebilden (Bild 5). Die genaue chemische Zusammensetzung konnte nicht bestimmt werden. Es war nur möglich, eine qualitative Aussage zu machen.

Bild 5. Partikel auf der Kunststoffeinfassung der Lichtkuppel (REM 1500xAu-bedampft); A=Quarzpartikel, B=Partikel von Russagglomeration sowie flechtenartige Gebilde

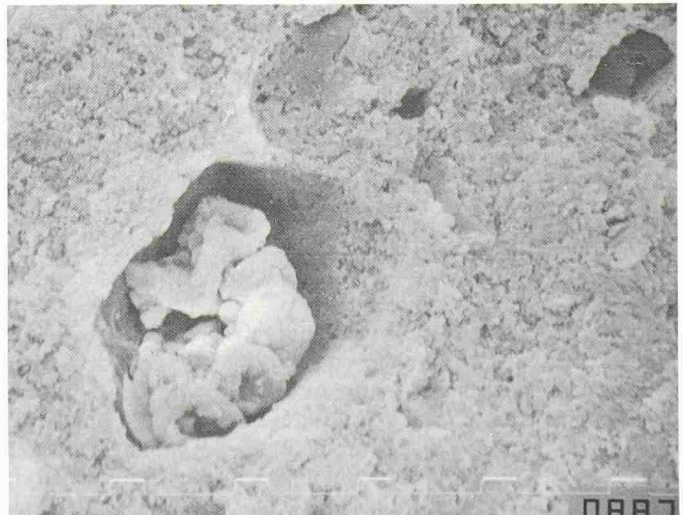
Bild 7. Die Oberfläche der Lichtkuppel-einfassung mit flechtenartigen Partikeln (REM, Au-bedampft, 2000x)

In Bild 7 sind flechtenartige Partikel, die auf der Kunststoff-Oberfläche haften, erkennbar. Diese sind trotz Reinigen einer Probe der Kunststofffläche mit Ultraschall nicht vollständig entfernbare. Es ist deutlich sichtbar, dass diese Partikel in Vertiefungen liegen. In einzelnen Fällen konnten sogar kleine Löcher von ca. 0,5 mm Durchmesser konstatiert werden.
