Artikel: Projektierung: Rekonstruktion der Reussbrücke Wassen
Autor: Moretti, H.
DOI: <https://doi.org/10.5169/seals-77129>

Projektierung

Rekonstruktion der Reussbrücke Wassen

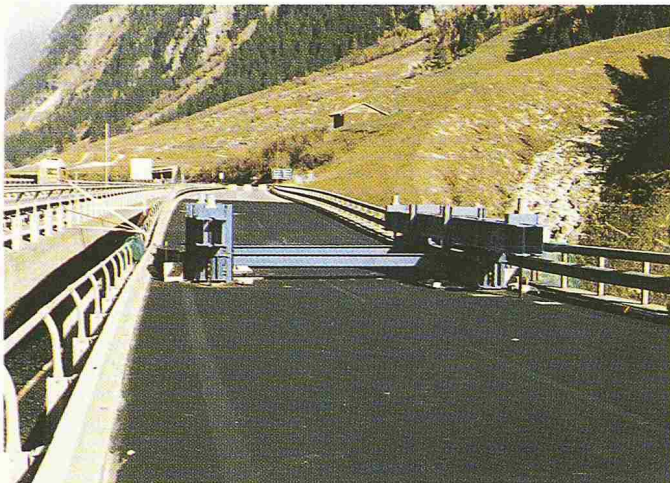
Bild 3. Untersichtsgesetz «Moog» Typ MBS 200 im Einsatz
Bildautor: A. von Glutz

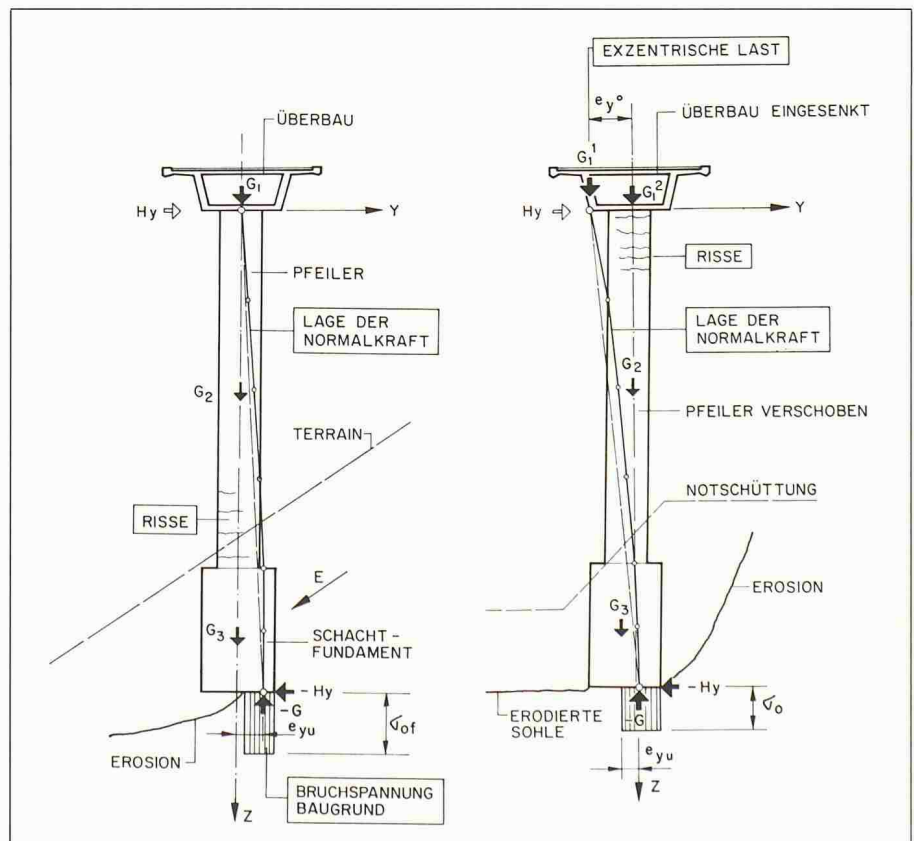
Aufgrund der erwähnten Kriterien konnten die Lage der Resultierenden im Pfeiler J und die sich daraus ergebenden Zwängungen mit grosser Wahrscheinlichkeit bestimmt und die notwendigen Massnahmen angeordnet werden (Bild 6).

Bild 6. Pfeilerbeanspruchung während der Erosion und nach dem Einsetzen des Pfeilers J

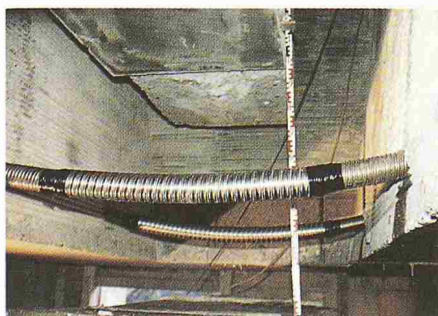
Bild 11. Pfahlbankett Durchschubkabel
Bildautor: A. von Glutz

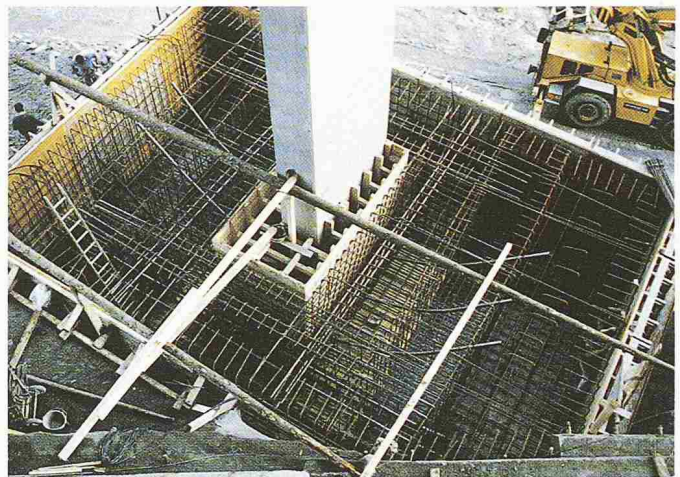
Bild 10. Pfahlbankett Pfeiler J. Armierung und Vorspannung
Bildautor: A. von Glutz

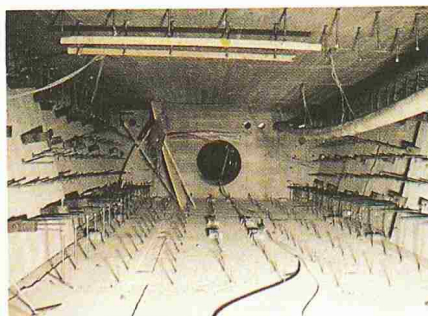
Bild 12. Verstärkung Überbau, Klebeanker
Bildautor: A. von Glutz

Im Bereich des Pfeilers J wurden die gerissene Druckplatte sowie die beschädigten Stege vollumfänglich durch eine Verstärkung im Brückenkasten ersetzt. Bei den Widerlagern waren zur Einleitung der Vorspannkkräfte aus statischen Gründen ebenfalls Verstärkungen erforderlich. Druckplatten und Stegverstärkungen sind durch rund 2600 Klebeanker mit dem ursprünglichen Tragwerk verdübelt (Bilder 12 und 13).

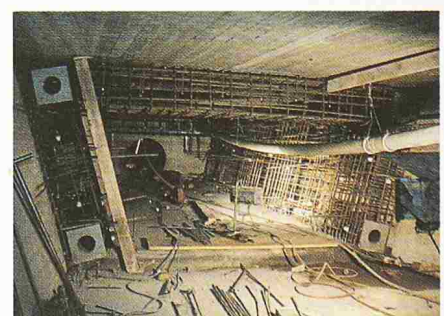
Bild 13. Verstärkung Überbau, Armierung Vorspannung
Bildautor: A. von Glutz

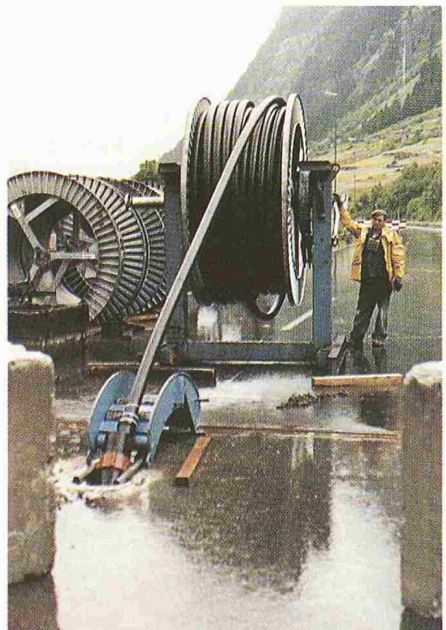
Bild 15. Vorspannung Überbau, Einziehen der Kabel
 Bildautor: K. Lüpold VSL

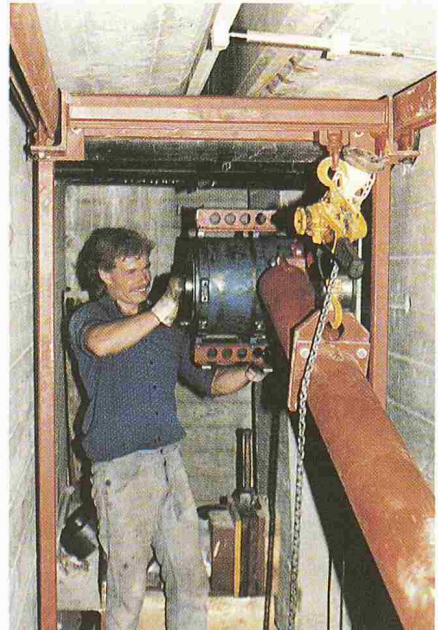
Bild 16. Vorspannung Überbau, Spannen der Kabel bei den Widerlagern
 Bildautor: K. Lüpold VSL
