Der schiefe Turm von St. Moritz

Seit 1976 betreut das Institut für Grundbau und Bodenmechanik (IGB) die Untersuchungen über den schiefen Turm von St. Moritz, die 1983 zur «3. Sanierung» führten. Nachfolgender Beitrag stellt die wichtigsten Fakten zusammen.

VON RUDOLF WULLIMANN UND
FREDI SCHNELLER,
ZÜRICH

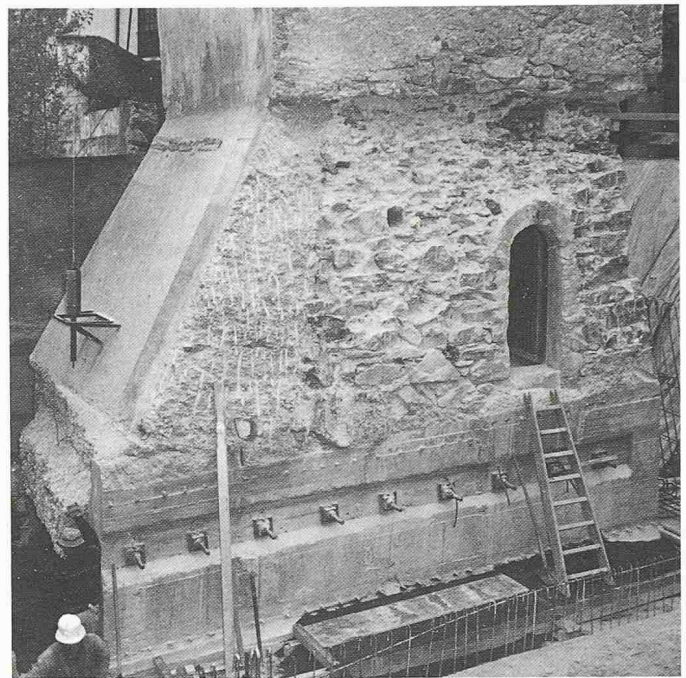
Bild 8. Detailansicht des Fundamentsockels aus dem Jahre 1928 und des bestehenden Turmmauerwerks vor Erstellung des neuen Turmkragens. Querverspannung des Turmfusses. Lot (links) zur Kontrolle der Turmbewegungen während der Bauzeit (Foto E. Brügger, Zürich)

Sumpfkalk. Das zum überwiegenden Teil grobblockige Mauerwerk erlaubte keine Probeentnahme mit Festigkeitsuntersuchung. Eine Beurteilung des Mauerwerkes war also nur qualitativ möglich. Der kompakte Mauerwerksverband, der durchgehärtete Mörtel und die schwierige Bearbeitung mit Spitzeisen und Kompressor liessen dieses Mauerwerk als hochwertig einstufen. Ihm wurden rechnerische Spannungen während der Bauzeit bis 2 N/mm² bedenkenlos zugemutet, vgl. dazu auch Bild 8.
