Artikel: Tunnelanierung: der Riesbachtunnel der SBB
Autor: Peter, Andreas / Nauer, Heinz
DOI: <https://doi.org/10.5169/seals-77156>

Tunnelsanierung

Der Riesbachtunnel der SBB

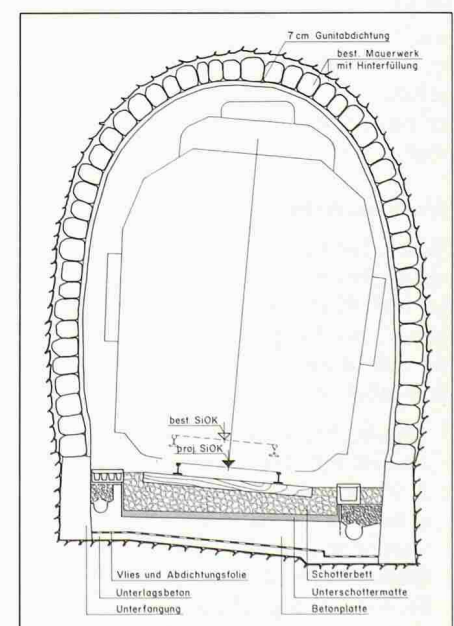
Bild 2. Tunnelprofil mit Sohlenaufbau

- Ungenügend entwässerte Tunnelsohle infolge zu hoch liegender Entwässerungsleitung. Die daraus resultierende Verschlammung des Untergrundes und die damit verbundenen Schlammaufstösse in das Schotterbett führten zu einer unruhigen Gleislage und zu einer Reduktion der Fahrgeschwindigkeit.
- Beträchtliche Wasserinfiltrationen durch das aus Lägerkalkquadern bestehende Tunnelmauerwerk verursachten Fugenausschwemmungen und bis zu dezimeterstarke Versinterungen an der Mauerwerksoberfläche. Die z.T. extrem witterungsabhängigen Vernässungen beeinträchtigten die Fahrleitungs- und Gleisanlagen in grossem Masse und führten im Winter zu starken Eisbildungen.

Der Tunnelsohle als grösstem Sorgenkind galt es spezielle Beachtung zu schenken. Zum Schutz des Untergrundes vor den dynamischen Einflüssen des Zugverkehrs und zur Verhinderung von Schlammaufstössen in das Schotterbett wurden verschiedene Ausführungsvarianten wie «schotterloses Gleis», Sohlensicherung mit speziell abgestimmtem Schichtenaufbau sowie der Einbau einer Betonplatte geprüft. Als auf die Dauer und von den komplizierten Bauabläufen her beste Lösung kristallisierte sich die Betonplatte heraus, wobei diese folgenden Anforderungen zu genügen hat:

- Ausreichende Tragfähigkeit auch bei verwittertem und aufgelockertem Untergrund.
- Überbrückung von «Hohlstellen» bis zu einem Durchmesser von 2,0 m, ohne dass die zulässigen Spannungen überschritten werden.
- Dauerhafte Abdichtung gegen Feinanteile aus dem Untergrund (nicht unbedingt wasserdicht).
- ausgleichend in bezug auf Setzungsdifferenzen.

Der Aufbau der Bodenplatte und des Oberbaus ist in Bild 2 dargestellt.

Durchgehend neue Sickerleitungen sorgen für eine einwandfreie Entwässerung. Die Sickerleitung links der Bahn sammelt das anfallende Wasser aus dem bergseitigen Widerlager sowie aus den Gunitableitungen aus dem Gewölbe und führt dieses über Querleitungen der Hauptdole rechts der Bahn zu. Dem
