Tunnelsanierung

Der Riesbachtunnel der SBB

VON ANDRES PETER, THUN,
UND HEINZ NAUER,
GLATTBRUGG

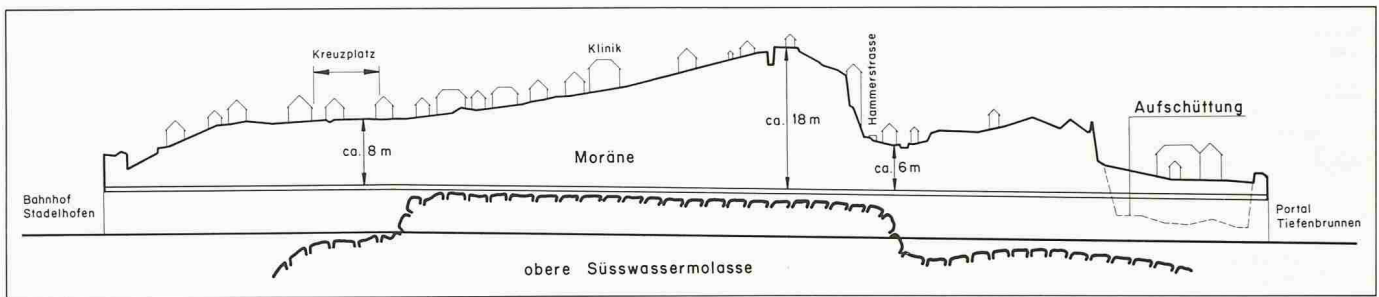
Bild 1. Geologisches Längsprofil und Tunnelüberdeckung

Der Kern des Tunnels durchfährt die obere Süsswassermolasse, wobei die Firste durchwegs im Lockergestein verläuft. Beide Portalzonen hingegen liegen vollständig im Lockergestein (Bild 1).

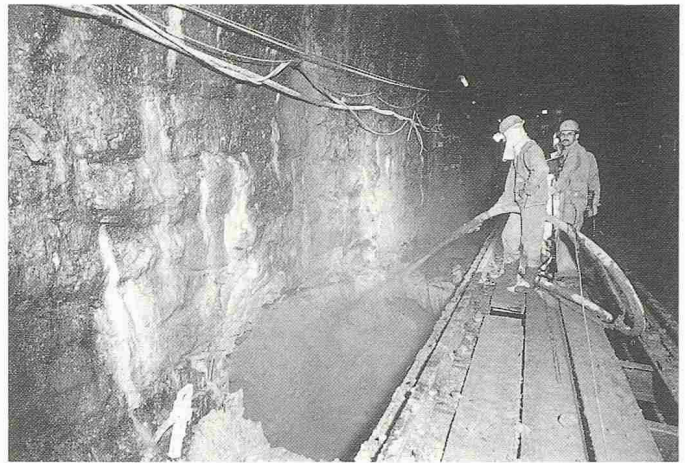
Bild 5. Zuspritzen einer Widerlagerunterfangung mit Spritzbeton

Die erforderliche Gleisabsenkung und der Einbau der Betonplatte mit den Entwässerungsleitungen verursachten einen Abtrag der Tunnelsohle um durchschnittlich 80 cm und massive Widerlagerfundamente auf die gesamte Tunnelstrecke. Aus Profilgründen waren zusätzlich zwischen Widerlager und Kalotte lokal rund 130 m² Mauerwerk auszubrechen und zurückversetzt neu aufzubetonieren.
