**Artikel:** Hirschengrabentunnel: Überwindung baulicher Schwierigkeiten  
**Autor:** Garbe, Lothar  
**DOI:** <https://doi.org/10.5169/seals-77439>

## Hirschengrabetunnel

### Überwindung baulicher Schwierigkeiten

**In der geologisch heiklen Lockergesteinstrecke des Hirschengrabetunnels traten beim Schildvortrieb Probleme mit Niederbrüchen auf, die zu einer zehnmonatigen Unterbrechung des Vortriebes zwangen. Die Gefährdung des festgelegten Termines für die Inbetriebnahme der S-Bahn zwang zu weitgehenden organisatorischen Umstellungen und zur Ausführung einer Reihe von Zusatzmassnahmen.**

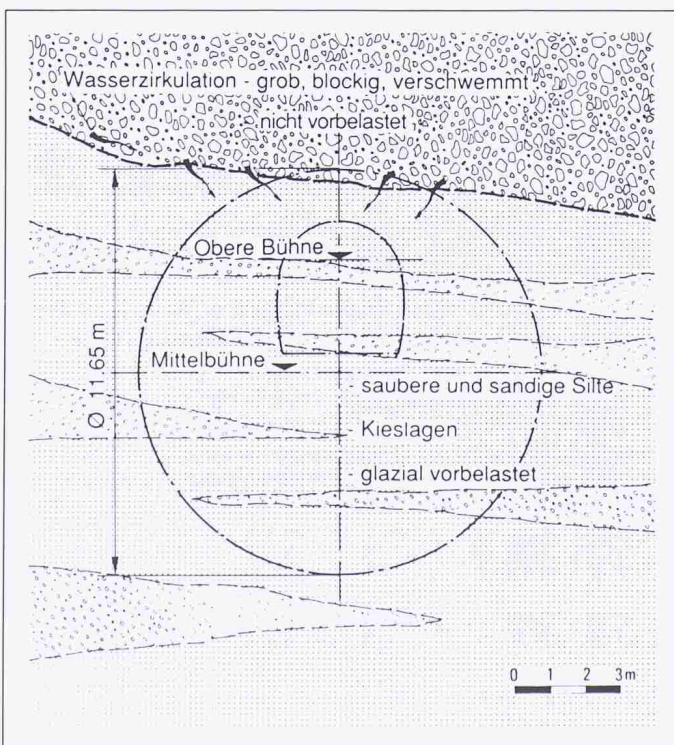
Bild 2. Bodenverhältnisse beim Schildhalt

Die beim zweiten Einbruch angetroffenen Bodenverhältnisse waren wesentlich schlechter, als vorher angenommen werden konnte, und stellten sich wie folgt dar (vgl. Bild 2):

- praktisch der gesamte Brustbereich bestand aus eiszeitlich vorbelasteten siltig sandigen Schichten geringer Durchlässigkeit und Kohäsion, die sich schon bei kleinem Wasserzufluss in Schlamm verwandelten
- darüber, etwa auf Scheitelhöhe, stand grobkörnige, verschwemmte Moräne hoher Durchlässigkeit an
- das in der unregelmässigen Basis dieser Schichten vorkommende Wasser war durch die Filterbrunnen nur ungenügend gefasst und floss in konstant bleibender Menge in den Tunnel.
