**Artikel:** Hirschengrabentunnel: Überwindung baulicher Schwierigkeiten  
**Autor:** Garbe, Lothar  
**DOI:** <https://doi.org/10.5169/seals-77439>

## Hirschengrabentunnel

### Überwindung baulicher Schwierigkeiten

**In der geologisch heiklen Lockergesteinstrecke des Hirschengrabentunnels traten beim Schildvortrieb Probleme mit Niederbrüchen auf, die zu einer zehnmonatigen Unterbrechung des Vortriebes zwangen. Die Gefährdung des festgelegten Termines für die Inbetriebnahme der S-Bahn zwang zu weitgehenden organisatorischen Umstellungen und zur Ausführung einer Reihe von Zusatzmassnahmen.**

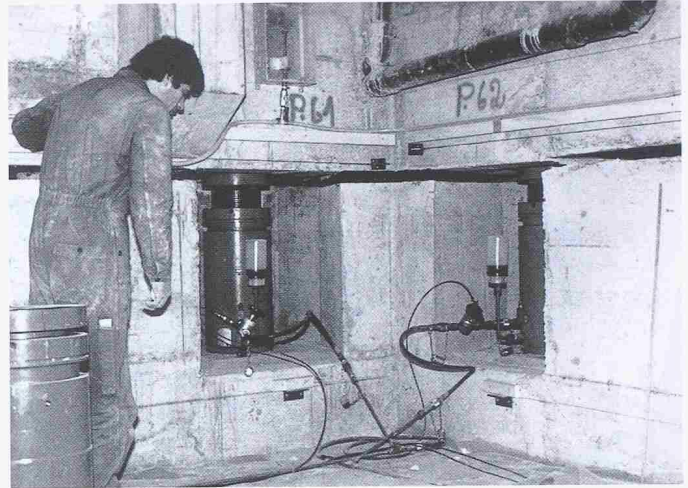
Bild 9. Setzungsausgleich mit hydraulischen Pressen in zwei alten Gebäuden

Aufgrund der weiterhin erwarteten hohen Setzungen bis 15 cm und der relativ schmalen Setzungsmulde, mussten für zwei alte Gebäude, die zum Teil über dem Tunnel liegen, Sicherheitsmassnahmen ergriffen werden. Sie bestanden aus

In die dem Tunnel zugekehrten Längswände, in den Querwänden und bei einigen Stützen sind nach Ersatz des Mauerwerks im Keller durch Beton mit durchgehender Längsfuge hydraulische Pressen eingebaut worden (Bild 9). Aufgrund eines umfangreichen Überwachungs- und Messprogrammes konnte der Hub jeder Presse einzeln der Entwicklung der Setzungen angepasst werden. Nach Abklingen der Setzungen wurde der Spalt ausgemörtelt und die Pressen ausgebaut.
