Artikel: Verstärkung einer Strassenbrücke: Brücke über die Surb in Endingen
Autor: Hürzeler, Hans / Hasler, Jakob
DOI: <https://doi.org/10.5169/seals-77521>

Verstärkung einer Strassenbrücke

Brücke über die Surb in Endingen

Die 1949 erstellte schiefe Rahmenbrücke mit korbogenförmiger Untersicht wurde umgebaut und verstärkt, so dass sie auch von Ausnahmetransporten bis 4800 kN befahren werden kann. Die schöne, gut in die Landschaft eingepasste Brücke konnte dank der gewählten Ausführung mit Längs- und Quervorspannung in ihrem Gesamtbild weitgehend erhalten bleiben.

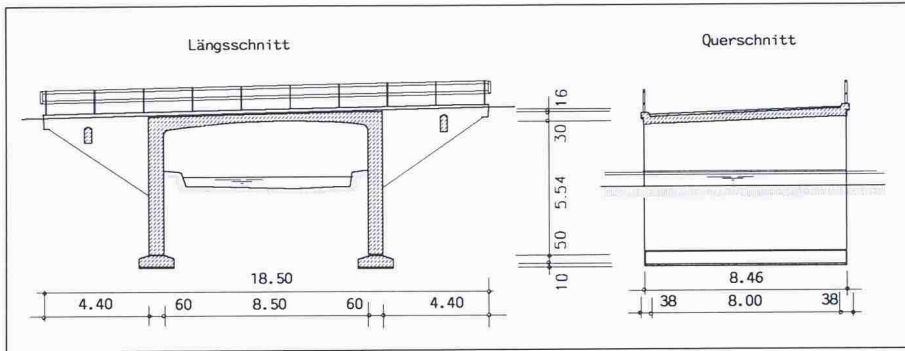
Anlässlich einer Zustandskontrolle, die 1966 erfolgte, wurde ein mehrere Meter langer Riss in der Fahrbahnplatten-Untersicht festgestellt. Seine Hauptrichtung fiel etwa mit der längeren Diagonale zusammen, und der Riss war feuchtend; ungefähr ein Drittel der Untersichtsfläche war dadurch häufig benetzt. Eine Prüfung der Projektunterla-

Bild 2. Alte Brücke

gen von 1949 ergab, dass keine Plattenwirkung berücksichtigt worden war. Auch die Schiefe fand in der Berechnung keinen Eingang; die Momente waren nach den allgemeinen Rahmenformeln (Kleinlogel) ermittelt und gleichmässig verteilt worden. Mit der Feststellung, die Querarmierung sei viel zu schwach und bereits infolge ständiger Last wahrscheinlich überbeansprucht; eine Lastbeschränkung sei evtl. zu verfügen, wurde die Überprüfung beendet. Durchgeführte Massnahme: Der Riss wurde ausinjiziert. Für gut zwanzig Jahre wurde es danach ru-

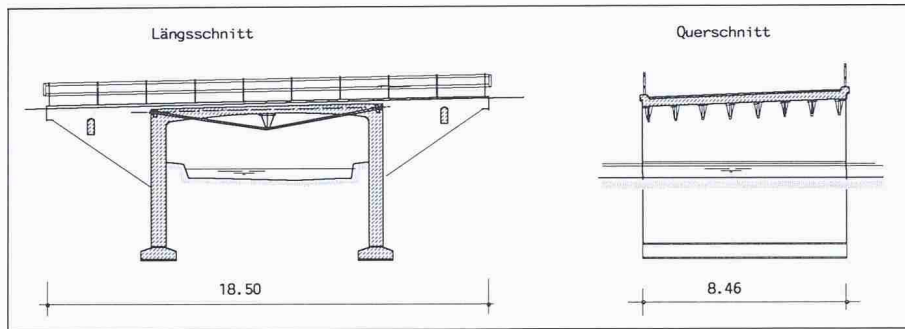
Bild 3. Variante «Unterspannung»

Der Variante «Unterspannung» fehlt die Wirkung zur erforderlichen, massiven Verbesserung der Biegetragfähigkeit in Querrichtung. Zudem sind die sichtbaren Spannkabel und Umlenksätze keine Verzierung der Brücke und (wahrscheinlich) unterhaltsanfällig. Diese Variante wurde darum, aus primär statischen Gründen, ausgeschlossen.

Durchbohren der Rahmenecken und Einziehen von Spannkabeln, die in Feldmitte oder evtl. in zwei symmetrisch zur Mitte liegenden Punkten Entlastungskräfte abgeben. Mit der Optimierung der drei freien Parameter Kabeleinheit, Kabelabstand und Kabelabstich können die statischen Bedürfnisse abgedeckt und die notwendigen Baumeisterarbeiten klein gehalten werden.

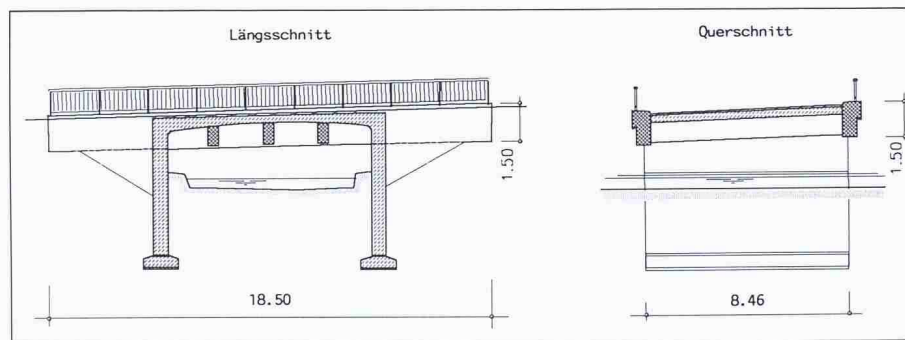
Bild 4. Variante «Unterzug»

Die Variante «Unterzug» erfordert keine allzugrossen Betonabbrucharbeiten. Das Konzept lässt sich zudem ohne weiteres in eine Variante «Trägerrost» abändern, somit sind statisch grosse «Freiheiten» bzw. Reserven vorhanden. Als Nachteile gelten der relativ grosse Höhenverlust (Durchflussprofil) von rund 50-60 cm für die Unterzüge (wodurch evtl. eine Bachkorrektur provoziert würde) sowie der Verlust der gewohnten, schönen Ansicht des korb-bogenförmigen Rahmens.

Ersatz der Konsolköpfe durch bedeutend höhere, über den unteren Plattenrand herabragende, längsvorgespannte Randträger und Anordnung von drei vorgespannten Unterzügen (Querträ-

ger) in den Viertelpunkten. Zusätzliche Quervorspannung in den Rahmenecken (Betonbohrungen) oder hinter derselben (analog den Unterzügen).

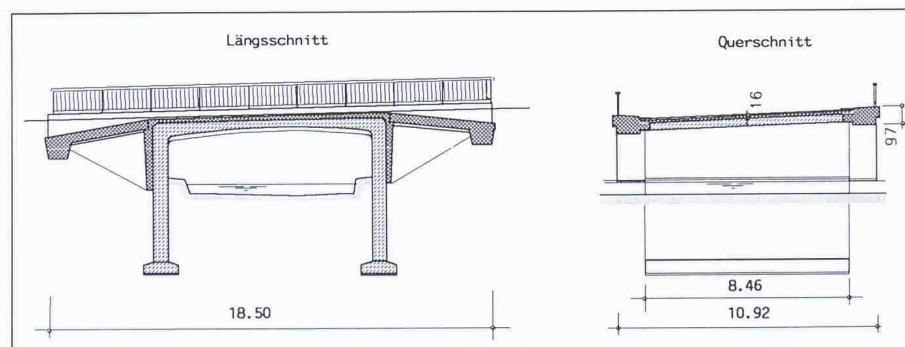
Bild 5. Variante «Auf- und Anbetonierung»

Die Möglichkeit der An- und Aufbetonierung erfordert grosse Aufwendungen für Betonbohrungen und infolge der grossen Verbundflächen zwischen altem und neuem Beton viel mehr Beton-Abtrag bzw. Beton-Abbruch als die Variante Unterzug; beides kosten- und zeitintensive Arbeiten. Dafür entfallen die beiden Nachteile, die oben beschrieben sind.

Erhaltung des sichtbaren Rahmenquerschnittes durch erdseitiges Anbetonieren der Wände bzw. Aufbetonieren der Brückenplatte (Anhebung des Strassen-Längenprofils um wenige Zentimeter). Zusätzliche Ausführung einer Quervorspannung (Betonbohrungen) und Ersetzen der Konsolköpfe durch massive, vorgespannte Randträger.

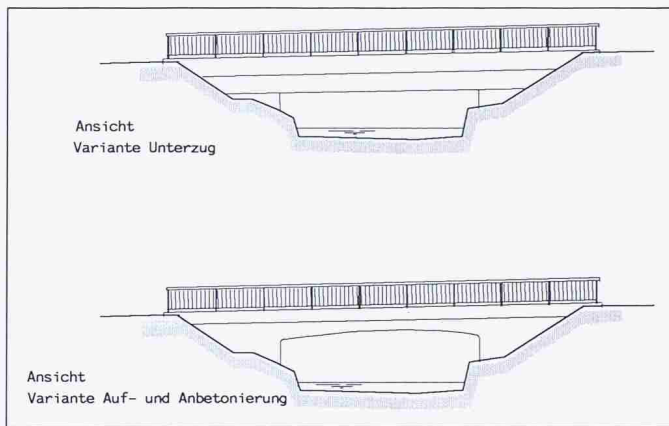
Bild 6. Variantenvergleich «Unterzug»/«Auf- und Anbetonierung»

lus. Wie sich die beiden Varianten in der Ansicht unterscheiden, zeigt Bild 6. Die Kosten für die Verstärkung durch Aufbetonierung würden sicher höher ausfallen. Dieses Argument beeinflusste die Entscheidung allerdings nicht wesentlich, denn diese Variante wurde trotzdem gewählt.

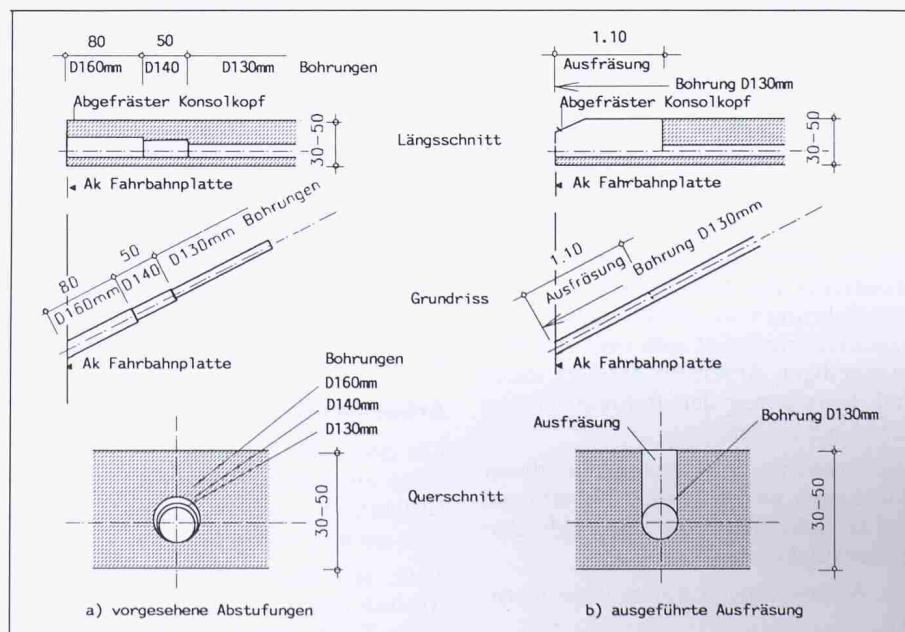
Bild 7. Fahrbahnplattenbohrungen – vorgesehene Abstufung und ausgeführte Ausfräsung

Die letzten Bohrarbeiten, die Ausführung der abgestuften Fahrbahnplattenbohrungen, gemäss Bild 7, bereitete unerwartete Schwierigkeiten. Zuerst waren durchgehende Bohrungen \varnothing 130 mm erstellt worden, anschliessend wollte der Unternehmer exzentrische Kreisringe bohren; diesen Arbeitsablauf hatte er selber festgelegt. Bei den exzentrischen Bohrungen erwies sich die Führung der Bohrkronen allerdings als zu schwach, um die vorhandene Plattenrandarmierungen zu durchtrennen. Nachdem zwei Bohrkronen ihre Zähne verloren hatten, wurden diese Betonbohrarbeiten eingestellt.

abgefräst. Als Ersatz für die nicht ausgeführten 1,30 m tiefen Fahrbahnplattenbohrungen \varnothing 160/140 mm wurden nach oben offene Schlitzbohrungen ausgefräst (Bild 7 und Bild 9). Diese umfangreichen Betonfräsarbeiten beanspruchten 4 Arbeitstage, bis 20.5. 1988.

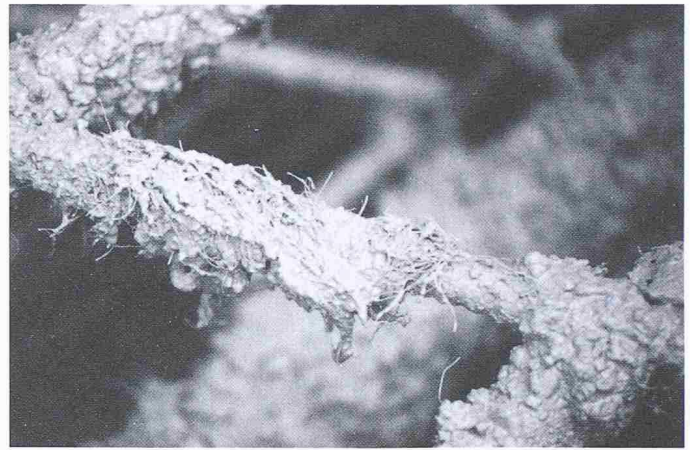
Bild 10. Faser-Entmischung beim Betonieren von Wänden im freien Fall

mit «Faserbeton» ausführen zu lassen. Die Gefahr einer Faser-Entmischung beim Betonieren von Wänden wurde vermutet.

Am 22.7. 1988 wurden die Versuche durchgeführt. Es zeigte sich, dass Streckmetall-Abschalungen genügen, und die vorausgesehene Entmischung bestätigte sich, siehe Bild 10; armierte Wände dürfen nicht in freiem Fall mit Faserbeton betoniert werden, Schüttröhre sind unerlässlich.

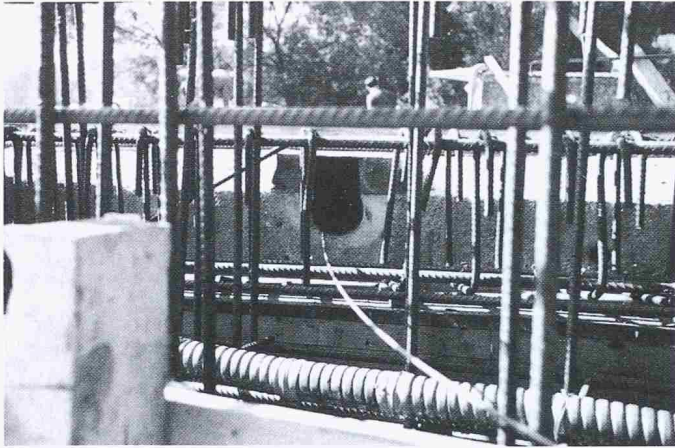
Bild 12. Kabel der Quervorspannung während dem Einziehen

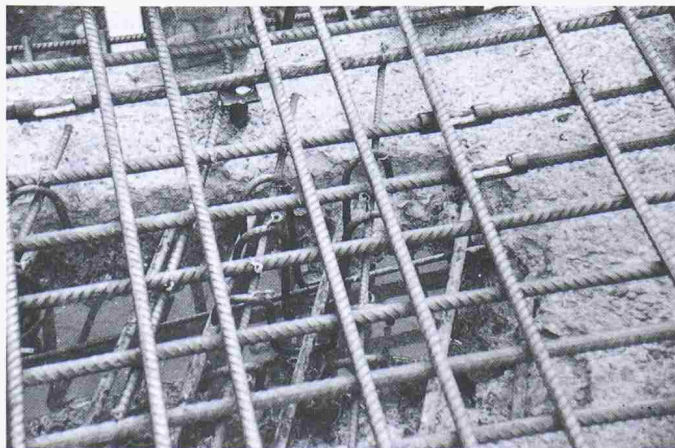
Die Fahrbahnplatten-Bewehrung, recht engmaschig und kreuzweise aus kräftigen Stäben bestehend, wurde nicht mit gleichmässigen Abständen verlegt. So blieb Platz, um die Vibrationsnadeln

Bild 14. Fertig armierte Fahrbahnplatte, abgebildet sind Schweisstösse und eine Schubnische

unter die Armierung führen zu können. Um die Platzverhältnisse nicht drastisch zu verschlechtern, wurden alle Armierungsstösse im Bereich der Fahrbahnplatte mit Schweissverbindungen vorgenommen. In Bild 14 sind diese Details erkennbar, im weiteren ist die fertig armierte Schubnische sichtbar.

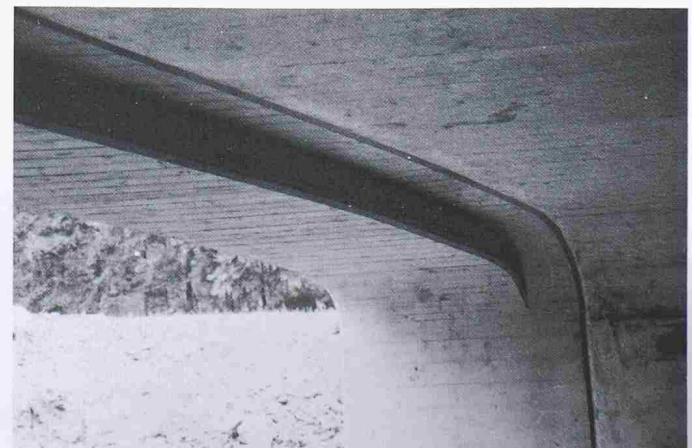
Bild 15. Unter der Brücke ist die ausgeführte Verbreiterung gut erkenntlich

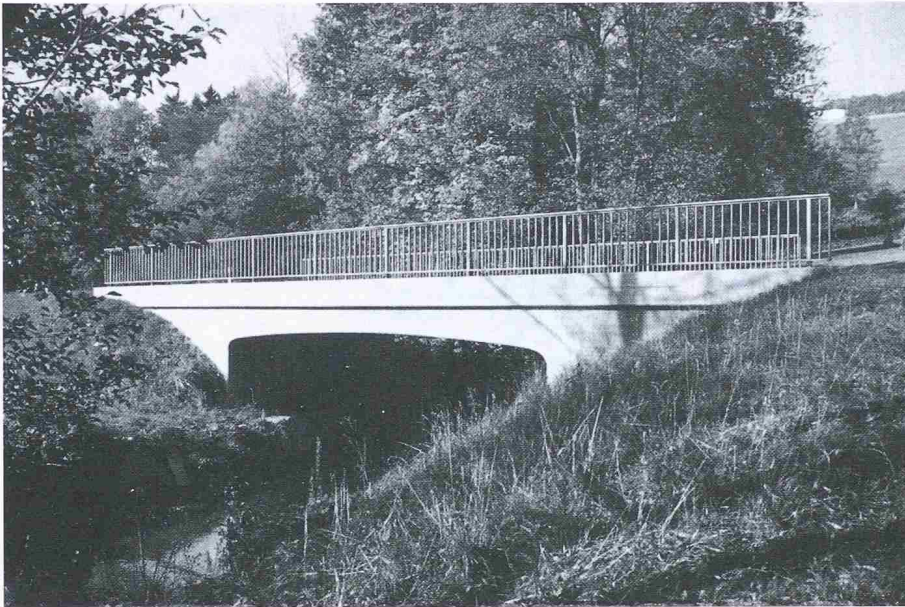
Bild 16. Zustand nach der Sanierung
