**Artikel:** Fugenschäden: Untersuchungen an überdeckten Schutzgalerien  
**Autor:** Schweiz. Bundesamt für Strassenbau  
**DOI:** <https://doi.org/10.5169/seals-85934>

# Fugenschäden

## Untersuchungen an überdeckten Schutzgalerien

Der vorliegende Bericht basiert auf den Zustandsaufnahmen der Fugen an den Lawinen- und Steinschlaggalerien der N9 am Simplon. Diese Galerien eignen sich besonders für eine Auswertung der Zustandsaufnahmen, weil die Bauwerke an der Simplonstrecke eine grosse Zahl von Fugen verschiedenen Alters aufweisen und die Mannigfaltigkeit der konstruktiven Ausbildung, vor allem der Dilatationsfugen, repräsentativ für das ganze Land ist.

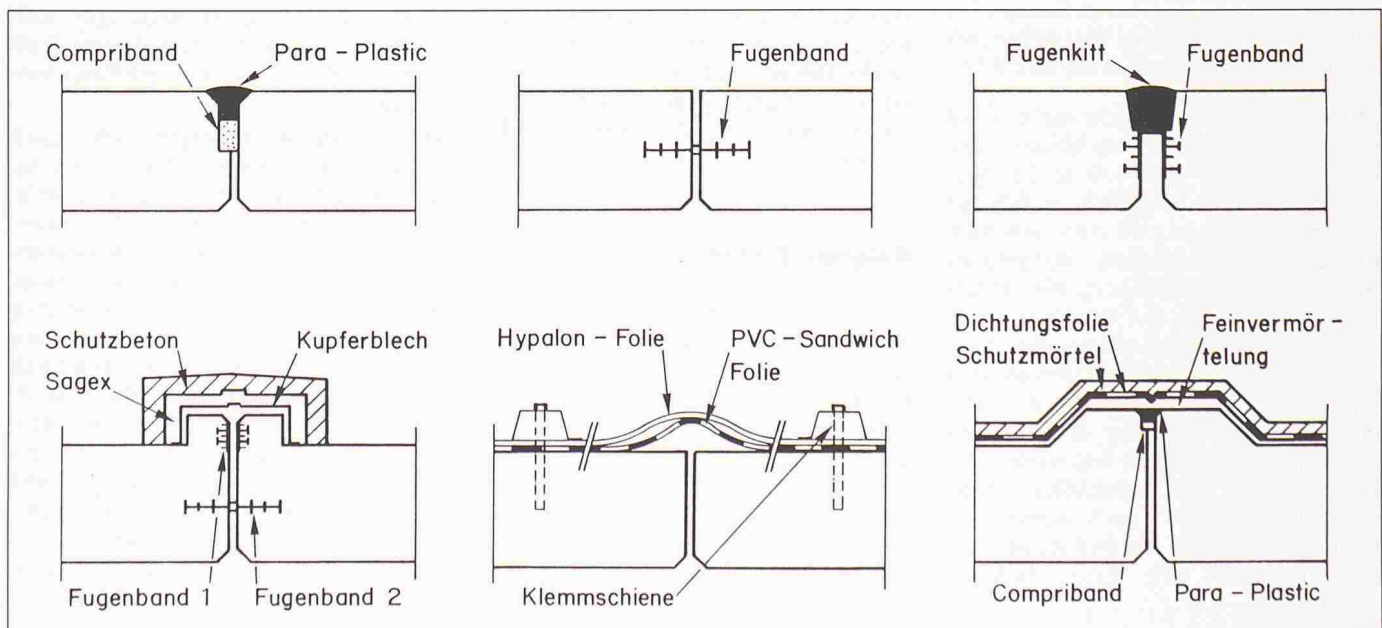
Bild 1. Repräsentative Auswahl der erfassten Typen von Dilatationsfugen

erfassten Dilationsfugen ist in Bild 1 vereinfacht dargestellt.

Die beiden Gruppen unterscheiden sich im wesentlichen dadurch, dass die Fugen der Gruppe «Dilationsfugen» ein spezielles Dispositiv enthalten, welches das Eindringen von Wasser in das Galerieinnere verhindern soll (Fugenbänder, Kitte usw.). Die Schwind- und Arbeitsfugen sind ohne spezielle Dispositive gegen eindringendes Wasser ver-

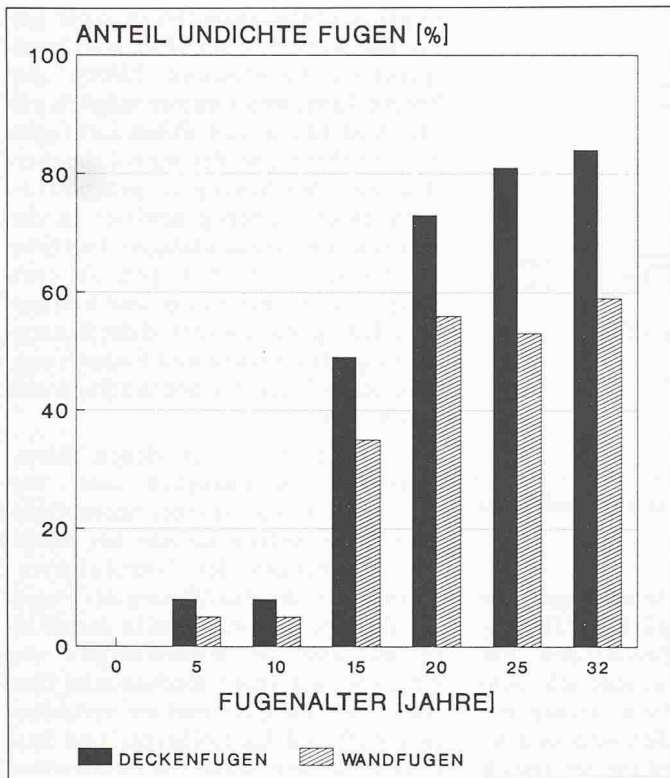
Bild 2. Schadensverlauf an den Dilationsfugen

einem Alter von 5 bis 10 Jahren überwiegend dicht bleiben. Zwischen 10 und 15 Jahren erfolgt eine starke Zunahme des Anteils der schadhaften Fugen. Von den Dilatationsfugen in den Galeriedächern mit einem Alter von 25 bis 32 Jahren sind über 80% undicht. Einen analogen Schadensverlauf in Funktion der Zeit zeigen auch die Dilatationsfugen in den hang- oder bergseitigen Galeriewänden. Das beobachtete Verhältnis von schadhaften Fugen zur Gesamtzahl der Fugen bleibt jedoch kleiner (Bild 2).

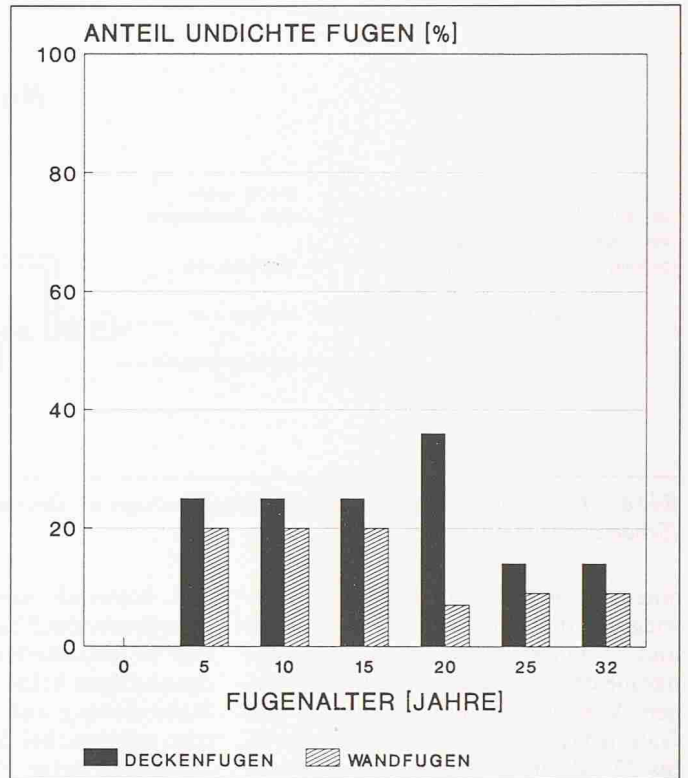
Bild 3. Schadensverlauf an den Schwind- und Arbeitsfugen

Bei dieser Fugenart scheint sich bezüglich der Wasserdichtigkeit mit zunehmendem Fugenalter keine Verschlechterung einzustellen. Etwa 10 bis 15% der Fugen in den Galeriewänden und 15 bis 30% in den Galeriedecken sind undicht (Bild 3).

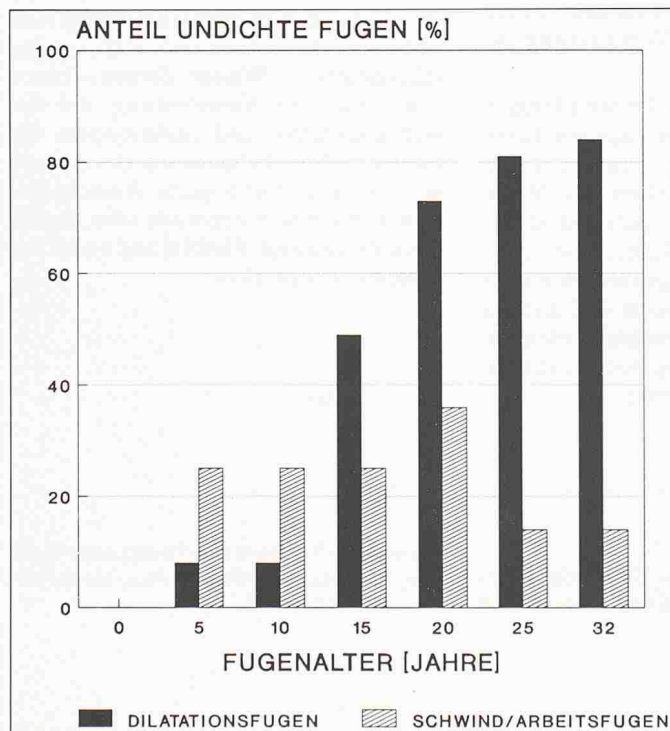
Bild 4. Vergleich des Schadenverlaufs bei den Deckenfugen

den Schwind- und Arbeitsfugen. Im Schadensverlauf bezüglich der Dichtigkeit ist festzustellen, dass bei den Dilatationsfugen keine bzw. eine schwache Stabilisierung auf hohem Niveau eintritt, während bei den Schwind- und Arbeitsfugen keine Zunahme an geschädigten Fugen stattfindet, sondern tendenziell eher eine Abnahme (Bilder 4, 5). Der Grund dieser tendenziellen Abnahme liegt in der Versinterung der Risse.

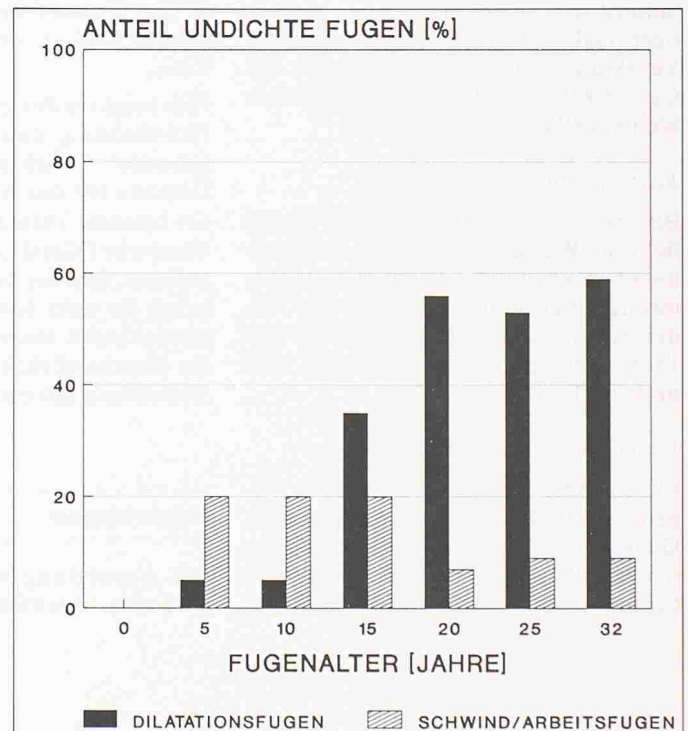
Bild 5. Vergleich des Schadenverlaufs bei den Wandfugen

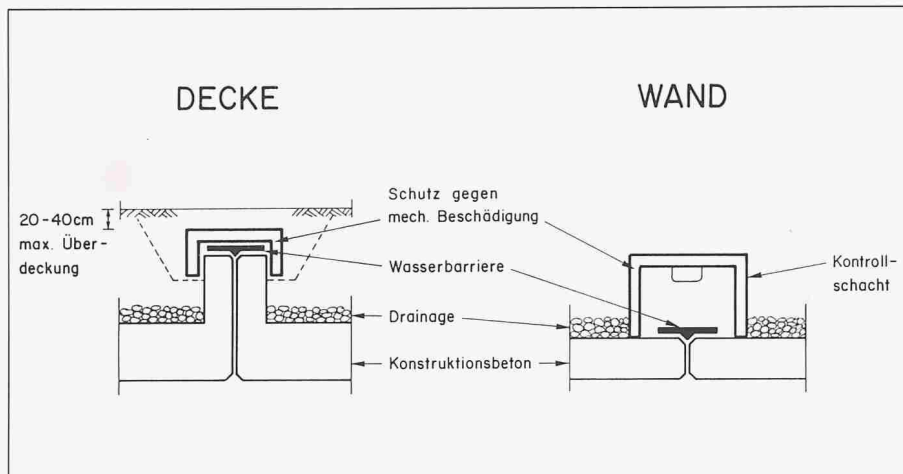
Bild 6. Empfohlene Ausbildung der Dilatationsfuge im Decken- und Wandbereich (Schemazeichnung)

In speziellen Fällen, bei denen Dilatationsfugen unumgänglich sind, wie etwa beim Anschluss einer neuen Galerie an eine bestehende oder bei abrupten Änderungen der Gründungsverhältnisse, ist die Ausführung der Fugen sorgfältig zu planen. Dabei ist darauf zu achten, dass die Wasserbarriere mit einem Schutz gegen mechanische Einwirkungen versehen und mit vertretbarem Aufwand kontrollierbar und austauschbar sein muss. Ein Hochziehen der Deckenabschlüsse im Fugenbereich ist zu empfehlen (Bild 6).
