*SIA-Energiepreis 1990: Prämierte Objekte***Sanierung Hochhaus Glattbrugg**

**Die hier dargestellte Wohnhaussanierung wurde 1987 geplant und im darauf folgenden Jahr verwirklicht. Die langfristig orientierte und grosszügige Haltung der Bauherrschaft gestattete dem Architekten eine umfassende und ganzheitliche Lösungssuche für die anstehenden Probleme. Die Renovation reduzierte den Heizöljahresbedarf um mehr als die Hälfte und verbesserte die Qualität der Mietwohnungen erheblich.**

VON ROLAND VOGEL,  
ZÜRICH

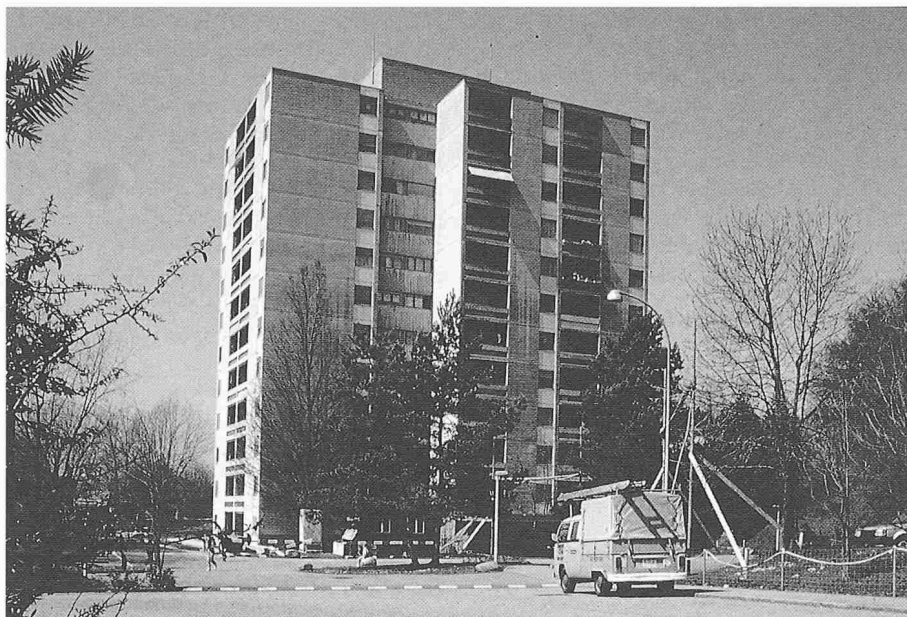
Bild 1). Man fand in der Spielweise Betonstücke, die von der Fassade stammen mussten. Daraufhin beauftragte die Bauherrschaft den Architekten zu einer Überprüfung des möglichen Vorgehens.

Die tragende Sichtbetonfassade war auf der Höhe jeder Geschossplatte durch zwei Arbeitsfugen unterbrochen. Die Vertiefungen in der Betonfläche bildeten jene Stellen, bei denen der Armie-

rungsstahl zu wenig überdeckt war. Der Korrosionsprozess der Armierung war hier am weitesten fortgeschritten. Der Baukörper verlor trotz innerer Wärmedämmung (4 cm Kork) der Wände an dieser Stelle viel Wärme, weil die Geschossplatten die Dämmung unterbrechen und dadurch eine Wärmebrücke bildeten. Derselbe Effekt spielte noch verstärkt bei sämtlichen Balkonplatten. Das Kiesklebedach mit der 4 cm dicken Korkdämmung zeigte verschiedentlich Blasen. Teilweise waren die Kittfugen bei den Blechanschlüssen abgerissen. Der Verdacht lag nahe, dass Teile der Wärmedämmung durchnässt sein mussten.

Bild 1. Zustand vor der Sanierung: Ostfassade

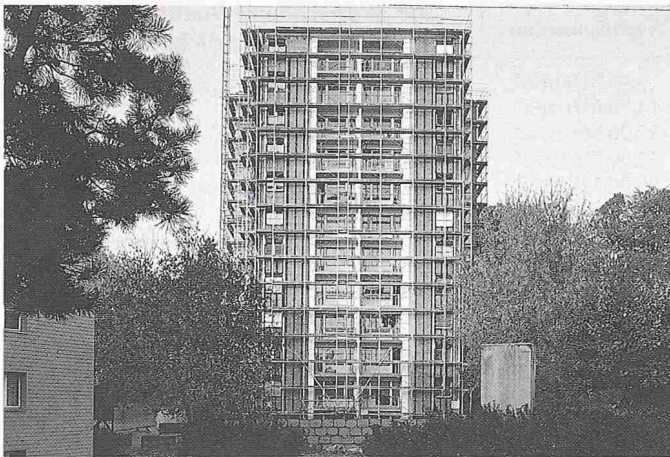
Bild 3. Während der Sanierung: Südfassade

Die Zementhaut wurde mit Hochdruck-Wasserstrahl entfernt. Dies ermöglichte die Prüfung der Stahlüberdeckung mittels Armierungssuchgerät und die Farbmarkierung der kritischen Stellen. Mit Hochdruckwasser legte der Unternehmer dort die Armierung frei. Diese musste danach vom Rost befreit werden. Das *Sandstrahlen* als Methode für das Entrosten – dies stand vorerst bald einmal fest – war in diesem Falle *nicht brauchbar*. Der feine, trockene Sand sorgte in der Umgebung für grossen Ärger. Er drang trotz allen Schutzmassnahmen in die Wohnungen ein (Sorgenbriefkasten)! Nach einigem Suchen wurde mit einem Sand-Wasser-Gemisch weitergearbeitet. Der Stahl wurde also nass, und dies hatte zur Fol-

ge, dass der Rostschutz der Armierung nicht mehr mit Epoxidharz – was eine trockene Armierung voraussetzt – sondern mit einer speziellen Zementschlamm auszuführen war. Die Wiederherstellung der Oberfläche und der Schutzanstrich der Betonfassade waren dann wieder eher problemlosere Arbeitsgänge.

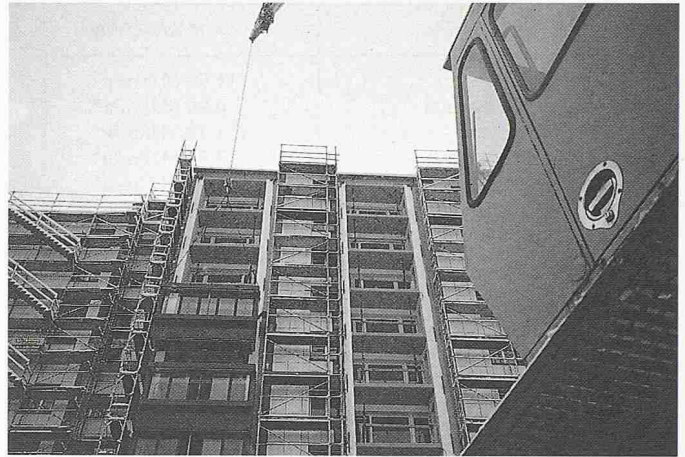
Bild 5. Versetzen der Balkonerker im November 1988

unten den Bodenrahmen tragend, erlaubte diese Konstruktion eine relativ einfache und schnelle Montage. Die fertig gereinigten *Balkonelemente* wurden mit einem mobilen Kran an die *Fassade gehängt* (Bild 5). Danach wurden die Elemente justiert, in der Lage gesichert und an die Fassade luftdicht angeschlossen. Die vertikalen Stossfugen sind mit einem Gummiprofil ausgebildet und stellen so die vertikale Beweglichkeit und die *Körperschalltrennung* sicher. Eine spätere Kontrolle der zugbelasteten Traggurten ist durch das einfache Entfernen der inneren Blechverkleidung vom Balkon her jederzeit möglich.

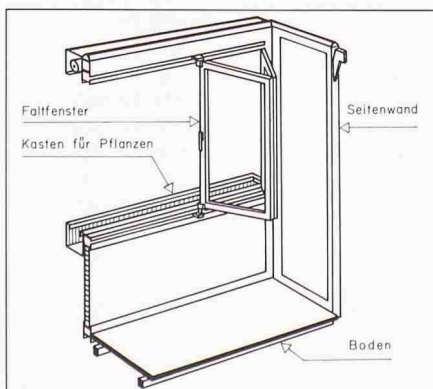
Bild 4. Skizze Balkonerker mit Faltfenster

Die Elemente zur Vergrösserung der Balkonnutzfläche konnten vollständig vorfabriziert werden. Die Seitenwände und die Front bestehen aus 78 mm starken, thermisch getrennten Aluminiumprofilrahmen sowie einer Ausfachung aus Aluminiumblechtafeln mit dazwischenliegenden, 60 mm starken Steinwollplatten. Die Brüstung ist verstärkt mit einem U-förmigen, abgekanteten Aluminiumkasten. Das gleiche Element wird auch am Sturz verwendet. Während der untere Kasten dem Bewohner Geranien oder andere Balkonpflanzen vor seinem Balkon ermöglicht, ist der obere Kasten nach unten

geöffnet und enthält die mit einem Elektromotor betriebene Sonnenstore (Bild 4). Hier konnten die verschiedensten Bedürfnisse mit einem einzigen Konstruktionselement befriedigt werden:
