Artikel: Frühindustrielle Wasserkraft: Sanierung und Erhaltung solcher Werke im Zürcher Oberland, Teil 2
Autor: Kaspar, Heinz / Weiss, Heinz Willi
DOI: <https://doi.org/10.5169/seals-85889>

Frühindustrielle Wasserkraftanlagen

Sanierung und Erhaltung solcher Werke im Zürcher Oberland
(Teil 2)

VON HEINZ KASPAR UND
HEINZ WILLI WEISS,
ZÜRICH

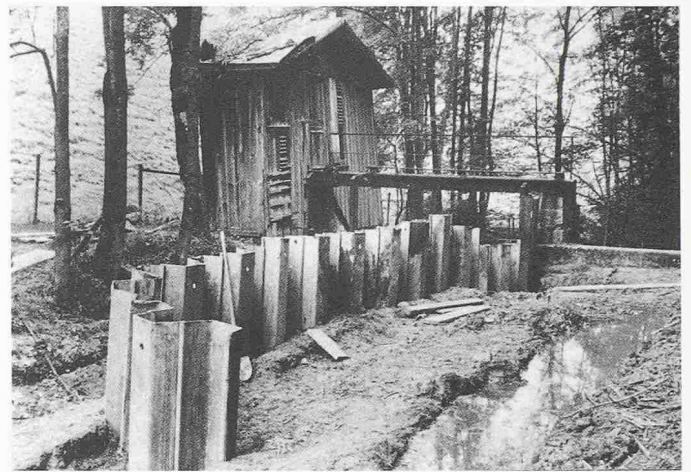
Bild 12. Das durch das Hochwasser 1977 teilweise zerstörte Obere Wehr mit der zum Schutze der Quelfassungen geschlagenen Spundwand 1977 (Bild der Wasserversorgung Wetzikon).

Das Obere Wehr der Oberen Wasserfassung, mit welchem heute noch Wissenbachwasser für den Farenbuelweiher gefasst wird, wurde zu Beginn der 80er Jahre erbaut. Nach der teilweisen Zerstörung durch das Hochwasser 1977 mussten zum Schutze der Quellfassungen, welche unmittelbar neben dem Wehr liegen, eiserne Spundwandbohlen geschlagen werden. Das Holzhäuschen über dem Fassungskanal sowie die Staufallen samt Bedienungsteg sind leider kurz danach abgebrochen und anstelle der beweglichen Staufallen feste Holzbalken eingesetzt worden (Bild 12).

Bei den Sanierungen waren vielfältige Interessen zu berücksichtigen. Aus visuellen Gründen wurde die 1977 geschlagene Spundwand abgetrennt und durch einen Blocksatz ersetzt. Zum Schutze der Quellfassungen neben dem Wehr musste der Blocksatz mit einer Betonwanne so abgedichtet werden, dass das Bachwasser nicht direkt den Quellfassungen zufließen kann. Alle noch vorhandenen ursprünglichen Bestandteile vom Wehr wurden erhalten, so auch das übriggebliebene Teilstück des Eisensteges. Die alte Wehrmauer konnte vom nachträglich angebrachten Beton teilweise wieder befreit werden (Bild 13). Aus betrieblichen Gründen wurde auf bewegliche Fallen, welche bei Hochwasser zu öffnen wären, verzichtet. Die nachteiligen Folgen erge-

ben sich aus der Tatsache, dass infolge der festen Schwellenhöhe der Niederwasserspiegel für die Wasserfassung eher zu tief, der Hochwasserspiegel aber etwas zu nahe bei der Uferkante liegt. Im weiteren ist die Fassung anfälliger gegenüber Verlandung geworden, und der Rechen verstopft leichter. Dies konnte mittels baulicher Massnahmen, zum Beispiel durch Beeinflussung der Anströmung oder durch Sickerwasserfassungen, nur teilweise korrigiert werden.

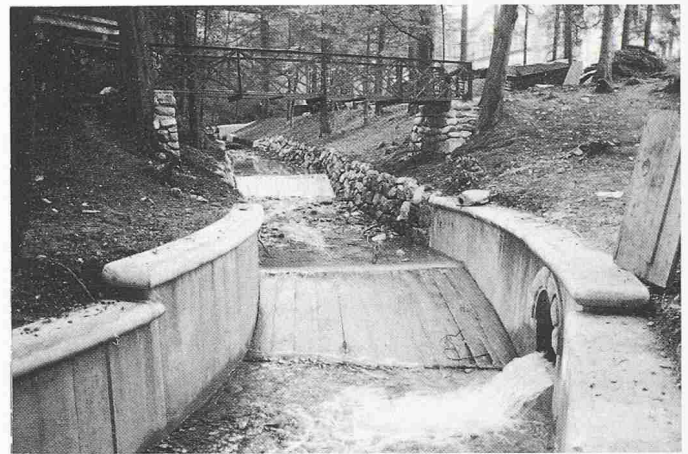
Bild 16. Die Unterhaltsstrecke am Wissenbach nach Ende der Sanierungsarbeiten 1987. Die Ufermauer rechts im Bild ist mit Spritzbeton aufprofiliert, die linke vollständig erneuert worden. Die Rampen aus Eichenholz sind in Anlehnung an frühere Bauverfahren rekonstruiert worden.

Mit den noch im Bach liegenden Steinen wurden Teile der Mauern wieder aufgebaut. Dort wo die Betonmauern wenigstens in Ansätzen noch vorhanden respektive nicht einsturzgefährdet waren, wurden sie mit modernster Spritzbetontechnik aufprofiliert, unter Nachahmung der früheren Oberflächenstruktur und Mauerkronen (Bilder 15 und 16). Die zwei rekonstruierten, rampenförmigen Holzschwellen aus Eichenholz entsprechen nicht den heutigen naturnahen Wasserbaubedürfnissen (Bild 16). Die Fischwanderung ist aber wegen dem untenliegenden Wehr (Untere Wasserfassung) und dem Wasserfall weiter oben ohnehin unterbrochen. Weil die aus Flacheisen kunstvoll

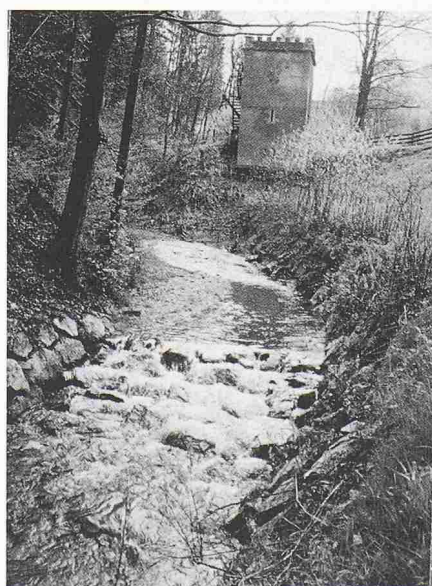
Unterhalb dem Unteren Wehr weist der Wissenbach ein übermässiges Längsgefälle auf, was ohne Schutzmassnahmen zu Eintiefungen führen kann. Weil die steile rechte Talflanke und die linksseitige, nahe dem Bach geführte Strasse dadurch gefährdet waren, musste die Bachsohle punktuell gesichert werden. Gemäss den neueren Erkenntnissen des naturnahen Gewässerausbau wurden diese Sohlenfixierungen mit Blockrampen aus Steinen und Blöcken, ohne Verwendung von Beton, bewerkstelligt (Bild 17). Die Rampen sind so gestaltet, dass sich am Rampenrücken Fischgumpen entwickeln können. Seichte Vertiefungen auf der Rampe selber erlauben den freien Fischaufstieg sogar bei kleiner Wasserführung. Auch den in der Sohle lebenden kleinen wirbellosen Tieren wird eine Aufwärtswanderung ermöglicht, da die Kiessohle nicht durch Betonriegel unterbrochen ist.

Bild 17. Neuer Uferschutz mit Blockrampe am Wissenbach. Die Konstruktion mit Blöcken entspricht den neuen Erkenntnissen des naturnahen Gewässerausbau. Im Hintergrund der Turbinenturm der Seiltransmission.

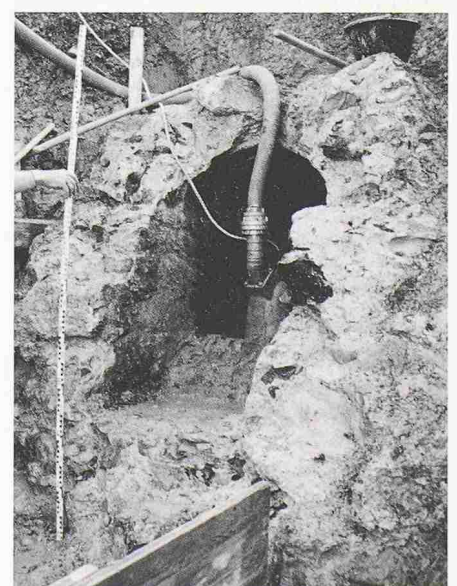
Bild 18. Angeschnittener Grundablassstollen des Unteren Weihers. Die massive Konstruktion aus dem Jahre 1851 wies keinerlei Schäden auf und erübrigte jede Sanierung.

Zur Beurteilung der Sicherheit des alten Grundablassstollens konnten nur Sondiergrabungen Kenntnis über die Konstruktionsweise erbringen. Besondere Aufmerksamkeit galt der Abdichtung zwischen dem Stollen und dem Dammkörper. Der Stollen mit Baujahr 1851 weist eine überraschend kräftige Konstruktion in solider Ausführung auf (Bild 18).

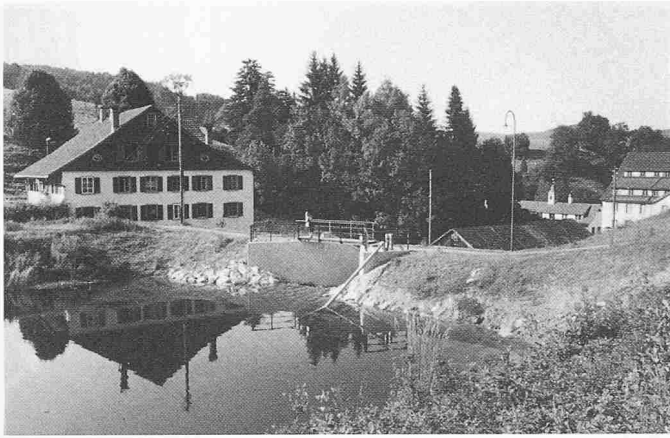
Der unterhalb des Zusammenflusses von Stoffel- und Kringelbach gelegene, aus dem Jahre 1851 stammende, fast zehn Meter hohe Erddamm des Unteren Weihers genügt den heutigen Anforderungen an die Sicherheit bei weitem nicht mehr. Infolge der viel zu geringen Kapazität für den Hochwasserabfluss war der Damm in den letzten Jahren mehrmals überströmt worden, zum Glück ohne grössere Schäden. Es sind anderweitige, tragische Beispiele bekannt, wo Dammbüche mit deren

Nach der Betriebsaufgabe der Wasserkraftanlage wurde der Weiher durch Schliessen des Grundablasses immer voll gehalten. Das erwähnte 40 cm grosse Überlaufrohr diente somit als Weiherauslauf, was für Hochwasserabflüsse bei weitem nicht genügte. Ein vermehrtes Überfließen des Dammes war die Folge. Der dauernde Aufstau des Weihers hatte noch andere Folgen: Dass sich im Unteren Weiher über die Jahre grosse Mengen an Schlamm abgelagert hatten, zeigte sich bei der kürzlich erfolgten vollständigen Entlee-

Bild 19. Erddamm Unterer Weiher nach der Sanierung im August 1989 mit der ehemaligen Mühle Müedsbach, rechts davon im Hintergrund das ehemalige Fabrikantenwohnhaus und Fabrikgebäude.

Bei der gewählten Variante wurde in den bestehenden Damm eine Entlastungsrinne gebaut, welche die geforderten $14 \text{ m}^3/\text{s}$ abzuleiten vermag. Diese Lösung wurde im Fall der vorliegenden Industrielandschaft einer naturnaheren Lösung vorgezogen, da der Erddamm ohnehin künstlich ist. Der Charakter des Einlaufes mit der Brücke soll demjenigen der alten Wehr- und Wasserbauten im neuzeitlichen Sinne entsprechen. Beim Grundablassschütz wurde an Stelle der heute üblichen hydraulischen Antriebe wieder eine von Hand anzutreibende Spindel montiert. Mit dem revidierten Grundablass kann der Weiherspiegel bei Bedarf abgesenkt werden. Die Standsicherheit des Bauwerkes wurde erhöht durch Absenken

des Wasserspiegels um zwei Meter und Tiefersetzen der Dammkrone um einen Meter sowie durch Abflachen der luftseitigen Böschung. Die luftseitige Böschungsneigung beträgt jetzt, nach der Sanierung, etwa 2 : 5 (vertikal zu horizontal), gegenüber früher von 1 : 2. Die wasserseitige Böschung ist unverändert mit 1 : 2, weist aber knapp unter dem Normalwasserspiegel eine Berme (d.h. einen Absatz) auf. Sicherungsmassnahmen am Dammfuss verhindern gefährliche Erosionen bei hochwasserbedingten Überschwemmungen, denn die Kapazität des untenliegenden Bachgerinnes ist um ein Vielfaches kleiner als diejenige der Hochwasserentlastung. Die mit der Dammsanierung verbundene, permanente Reduktion der Wassertiefe führte zu einer Veränderung der Uferzonen, die sorgfältig geplant und bezüglich der Auswirkungen auf Tiere und Pflanzen geprüft wurde (Bild 19).
