Artikel: Frühindustrielle Wasserkraft: Sanierung und Erhaltung solcher Werke im Zürcher Oberland, Teil 2
Autor: Kaspar, Heinz / Weiss, Heinz Willi
DOI: <https://doi.org/10.5169/seals-85889>

Frühindustrielle Wasserkraftanlagen

Sanierung und Erhaltung solcher Werke im Zürcher Oberland
(Teil 2)

VON HEINZ KASPAR UND
HEINZ WILLI WEISS,
ZÜRICH

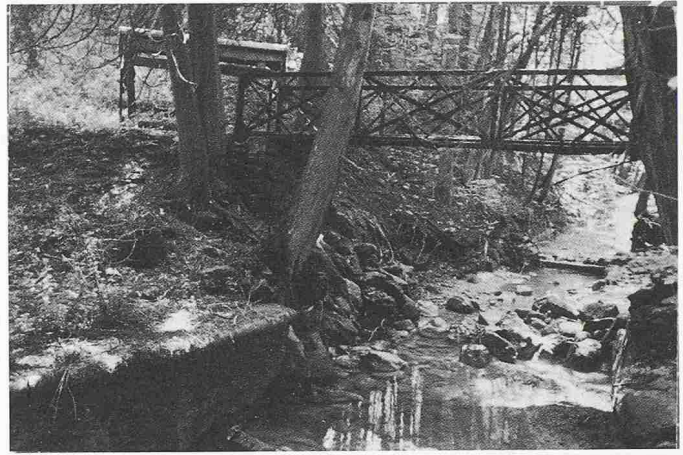
Bild 14. Das Teilstück des Wissenbachs, für dessen Unterhalt der Inhaber des Wasserrechts verpflichtet ist, vor der Instandsetzung der Ufermauern. Die Verbauungen waren teilweise eingestürzt, weshalb die Uferböschungen bei Hochwasser durch Erosion gefährdet waren.

Der Inhaber des Wasserrechtes ist für den Unterhalt einer längeren Strecke am Wissenbach beim Fabrikgebäude verpflichtet. Die betreffende Bachstrecke war vor der Sanierung in einem sehr vernachlässigten Zustand. Uferbefestigungen waren bereits weggespült worden, und mit dem Einsturz der Ufermauern aus Steinen und Stampfbeton sowie mit weiteren grösseren Uferanrissen musste im Falle von zukünftigen Hochwassern gerechnet werden (Bild 14).

Mit den noch im Bach liegenden Steinen wurden Teile der Mauern wieder aufgebaut. Dort wo die Betonmauern wenigstens in Ansätzen noch vorhanden respektive nicht einsturzgefährdet waren, wurden sie mit modernster Spritzbetontechnik aufprofiliert, unter Nachahmung der früheren Oberflächenstruktur und Mauerkronen (Bilder 15 und 16). Die zwei rekonstruierten, rampenförmigen Holzschwellen aus Eichenholz entsprechen nicht den heutigen naturnahen Wasserbaubedürfnissen (Bild 16). Die Fischwanderung ist aber wegen dem untenliegenden Wehr (Untere Wasserfassung) und dem Wasserfall weiter oben ohnehin unterbrochen. Weil die aus Flacheisen kunstvoll

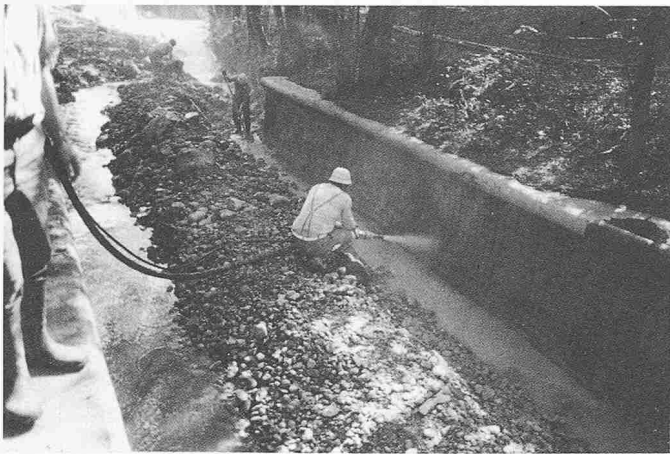
Bild 15. Aufprofilieren der teilweise zerstörten alten Ufermauern entlang der unterhaltspflichtigen Wissenbachstrecke. Die vorstehende Mauerkrone ist wiederhergestellt worden.

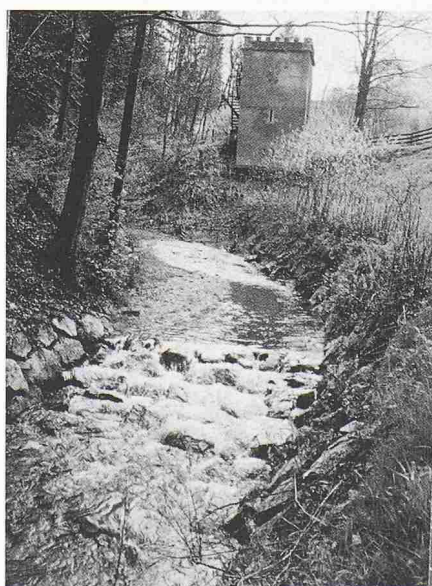
Unterhalb dem Unteren Wehr weist der Wissenbach ein übermässiges Längsgefälle auf, was ohne Schutzmassnahmen zu Eintiefungen führen kann. Weil die steile rechte Talflanke und die linksseitige, nahe dem Bach geführte Strasse dadurch gefährdet waren, musste die Bachsohle punktuell gesichert werden. Gemäss den neueren Erkenntnissen des naturnahen Gewässerausbau wurden diese Sohlenfixierungen mit Blockrampen aus Steinen und Blöcken, ohne Verwendung von Beton, bewerkstelligt (Bild 17). Die Rampen sind so gestaltet, dass sich am Rampenfuß Fischgumpen entwickeln können. Seichte Vertiefungen auf der Rampe selber erlauben den freien Fischaufstieg sogar bei kleiner Wasserführung. Auch den in der Sohle lebenden kleinen wirbellosen Tieren wird eine Aufwärtswanderung ermöglicht, da die Kiessohle nicht durch Betonriegel unterbrochen ist.

Bild 17. Neuer Uferschutz mit Blockrampe am Wissenbach. Die Konstruktion mit Blöcken entspricht den neuen Erkenntnissen des naturnahen Gewässerausbau. Im Hintergrund der Turbinenturm der Seiltransmission.
