Zeitschrift: Schweizer Ingenieur und Architekt
Herausgeber: Verlags-AG der akademischen technischen Vereine
Band: 111 (1993)
Heft: 4

Artikel: Das Erdbeben in der Türkei vom 13. März 1992
Autor: Wepf, Dieter / Smit, Patrick
DOI: <https://doi.org/10.5169/seals-78122>

Das Erdbeben in der Türkei vom 13. März 1992

VON DIETER WEPF, FLAWIL,
UND PATRICK SMIT,
ZÜRICH

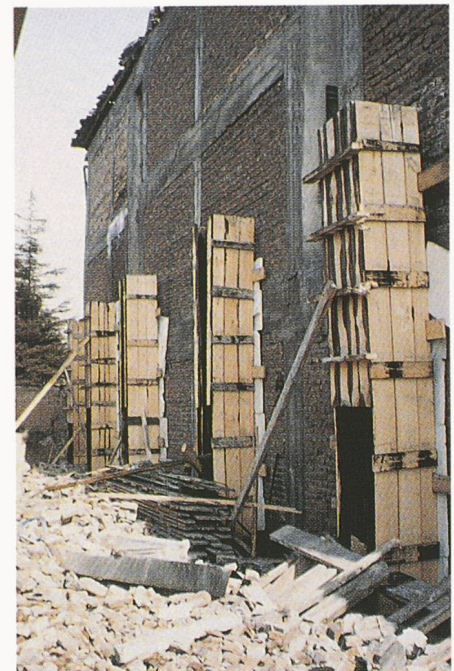
Bild 6. Dreigeschossiger Stahlbetonskelettneubau, mit Modul-Backsteinen ausgefacht, ohne Schäden in der Tragstruktur

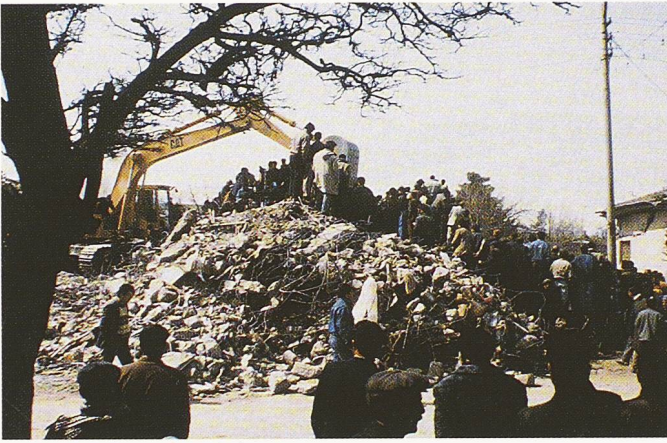
Bild 7. (links oben) Trümmerhaufen eines eingestürzten, mehrstöckigen Wohnhauses mit komplett aufgelöstem Mauerwerk, 48 Stunden nach dem Ereignis

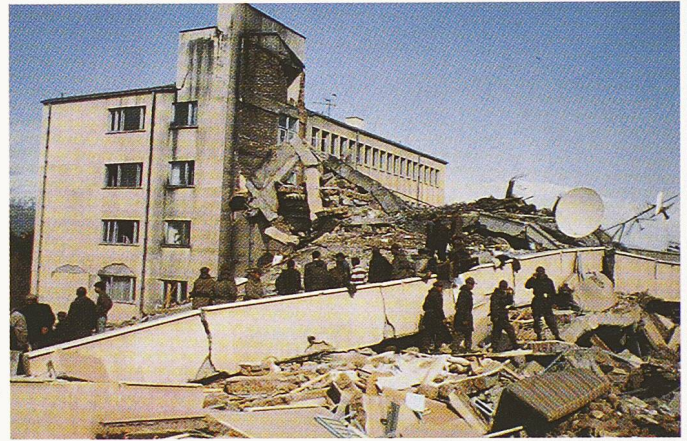
Bild 8. Richtung NNW eingestürzter, fünfstöckiger, L-förmiger Stahlbetonskelettbau eines Spitals in Erzincan

Der fünfstöckige, einen L-förmigen Grundriss aufweisende neuere Teil des Spitals, der vom vierstöckigen, mit einem Hochparterre versehenen Teil im Bereich des Treppenhauses/Verbindungsganges dilatiert war, stürzte progressiv in Richtung NNW ein (Bild 8). Die Kassettendecken lagen in Richtung NNW gestaffelt aufeinander. Backsteinzwischenwände und Betonstützen wurden komplett zerstört. Das Verbindungsbauwerk wurde vom einstürzenden Gebäudeteil mitgerissen. Der stehengebliebene Teil weist im Hochparterre in den Aussenmauern auf der schmalen Gebäudeseite Diagonalrisse und horizontale Trennrissen auf. Die Fasadensbetonstützen der Längsfassade wurden an den Stützenfüssen aus ihrer Verankerung gerissen. Sämtliche Endhaken der Armierung wurden freige-

legt. Im Hochparterre bauchte die Längsfassade bei der östlichen Gebäude-Ecke aus, blieb aber noch stehen.

- Unsymmetrische Gebäudegrundrisse, damit Zusatzbelastungen infolge induzierter Torsionsschwingungen, Überbelastung von Randtragelementen (Beispiel L-förmiger Spitalbau, Bild 8)
- Unterschiedlich hohe, unterschiedlich steif ausgebildete, aneinandergebaute Häuser mit Deckenkonstruktionen auf unterschiedlichem Höhenniveau (Beispiele Einkaufszentrum, Bankeckhaus)
- Sogenannte weiche Geschosse, mit diskontinuierlichen bzw. gänzlich fehlenden Schubwänden, die durch Zwischenwände ausgesteifte Obergeschosse tragen (Beispiele Geschäftshäuser, Hotelbau)
- Zusammenprall einzelner Gebäude bei ungenügendem Abstand bei un-

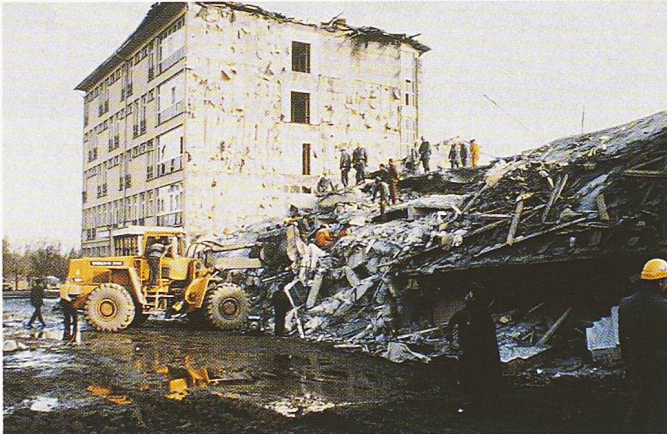
Bild 9. Eingestürzter, dilatierter, fünfstöckiger Stahlbetonskelettbau mit Unterzugsdecken des Mädchenheimes von Erzincan

Ebenfalls einen Totaleinsturz erlitt ein Teil eines fünfstöckigen Mädchenheimes (Bild 9). Das Haus stürzte in Richtung Nordwest ein, wobei die obersten Betonunterzugsdecken bis zu 3 m vom dilatierten, stehengebliebenen, ebenfalls fünfstöckigen Teil weg zu liegen kamen. In unmittelbarer Nähe des Spitals stürzte ein vierstöckiges Einkaufszentrum ein, das das Ende einer aneinander gereihten Häuserzeile bildete. Ein vierstöckiges Geschäftshaus, am Ende einer Häuserzeile und unmittelbar neben einer offenen Baugrube stehend, ein vierstöckiges auf einer einstöckigen Tiefgarage stehendes Hotel sowie ein vierstöckiges in einer Strassenecke stehendes Bankgebäude, das im rechten Winkel zu zwei Häuserzeilen mit zwei- und dreigeschossigen Bauten stand, sind weitere Beispiele von Totaleinstürzen.

terschiedlichem Schwingverhalten (Beispiele Eckhäuser, Mädchenheim, Bild 9)

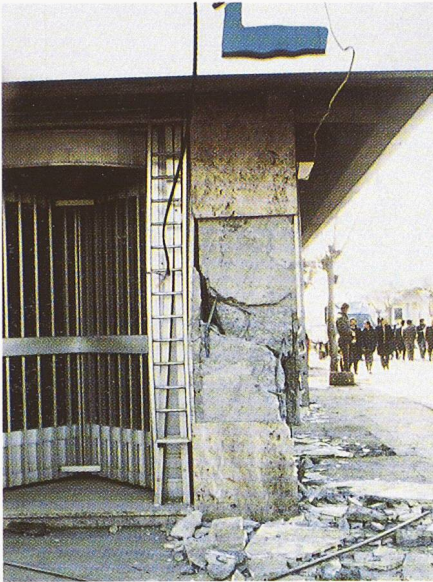
Dreigeschossige Stahlbetonskelettbauten wurden zum Teil massiv beschädigt. Bild 10 zeigt eine steife, aber wenig widerstandsfähige Eckstütze eines dreigeschossigen Eckgebäudes, die einen Schubbruch erlitt. In diesem Bild fällt die geringe Stützenlängsarmierung aus Rundeisen sowie die praktisch inexistente Bügelarmierung auf.

Bild 10. Schubbruch einer ungenügend bewehrten Randsütze eines dreigeschossigen Eckgebäudes

- Ungenügend bemessene einzelne Tragelemente und/oder zu geringe Duktilität (Beispiele Stützen, Rahmenriegel, Bild 10)
- Fehlende Rundeisenarmierung, Rundeisenarmierung ohne Endhaken mit häufig ungenügenden Verankerungslängen, ungenügende Verbügelung, ungenügende Einbindung der Längsarmierung und des Betons (Beispiele Spital, Flughafengebäude)
- Schlecht ausgebildete Knoten Stützen/Riegel mit aussenliegender durchlaufender Stützenarmierung ohne Verbügelung (Beispiel Spital)
- Wenig steife Stützen in steifen Riegeln eingespannt, Erzeugung von kurzen Stützen durch Ausfachungen mit Mauerwerk unter Fensterfronten, Resultat: hohe Schubbeanspruchung (Beispiele: Schulgebäude neben Mädchenheim)
- Auf Aufmauerungen versetzte Dachstühle ohne direkte Verankerung in die oberste Geschossdecke (Beispiele Gebäude der Stadtverwaltung)

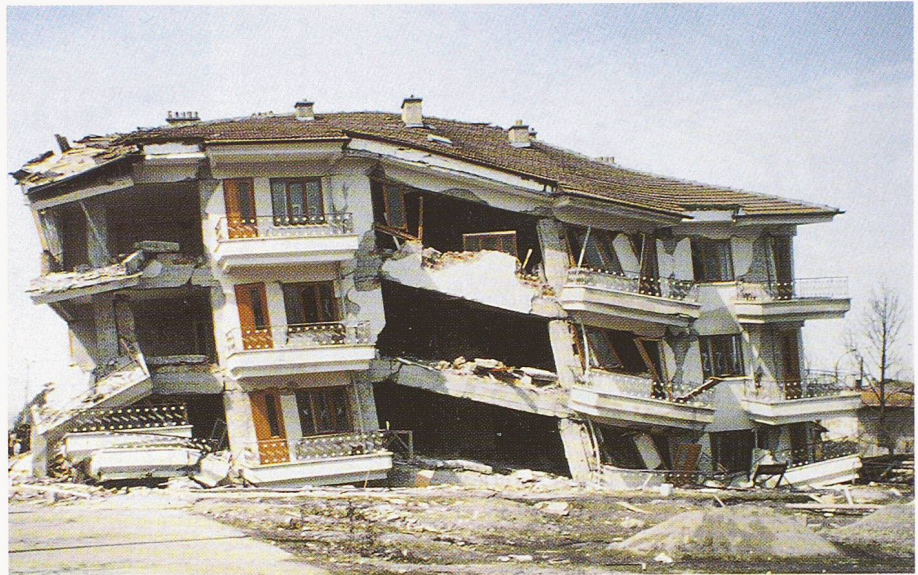
komplett zerstört. Bild 11 zeigt einen freistehenden dreigeschossigen Neubau mit ungleich grossen und teilweise ausgebrochenen Backsteinausmauerungen. Das Schwingverhalten des Gebäudes änderte sich im Verlaufe der Belastung. Die Bildung von Gelenken in der Tragstruktur ist uneinheitlich. Das Gebäude ist durch Setzungen zusätzlich beansprucht worden. Anzeichen einer Bodenverflüssigung konnten nicht festgestellt werden.

Bild 11. Stahlbetonskelettneubau mit Backsteinaufmachungen. Auffällig sind die Trennrisse und Betonzerstörungen in den Gelenkbereichen

- Auskragende Bauteile (Beispiele Balkone, Bild 11)

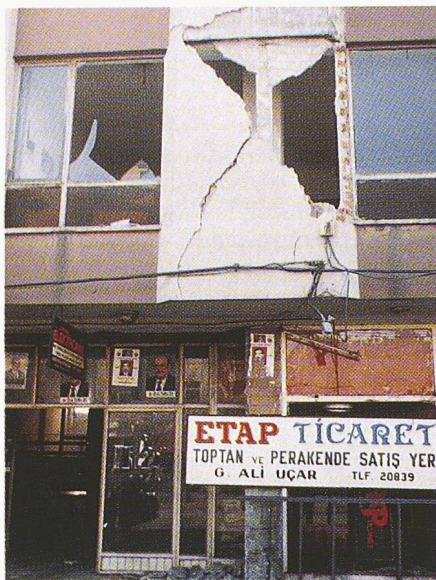
Bild 12 zeigt ein Beispiel eines dreigeschossigen Geschäftshauses, bei dem das Mauerwerk auf einem Deckenvorsprung unabhängig vom Tragsystem aufgemauert wurde. Typisch sind einerseits die entstandenen X-Risse infolge der Schubbeanspruchung und andererseits die Zunahme der Beanspruchung Richtung Erdgeschoss. Die ungünstigen Auswirkungen einer versteifenden Ausmauerung in den Obergeschossen konnten hier durch die gewählte Konstruktion vermieden werden.

Bild 12. Dreigeschossiger Stahlbetonskelettbau mit Mauerwerk auf Deckenvorsprung. Mauerwerk mit X-Rissen, nicht als Ausfachung konzipiert
