Artikel: Der durchlöchernte Träger: Lehren aus einem Schadenfall
Autor: Hauri, Hans
DOI: <https://doi.org/10.5169/seals-78411>

Der durchlöcherter Träger

Lehren aus einem Schadenfall

Vor einiger Zeit entstand an einem wichtigen Bauwerk ein grosser Schaden als Folge eines konstruktiven Fehlers. Der Berater des Bauherrn beschreibt Ursachen und Folgen und zeigt die Lehren aus diesem Vorfall auf.

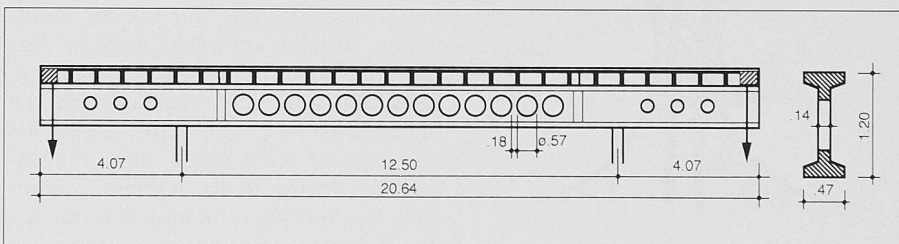
Es handelte sich um vorfabrizierte einfache Balken in Spannbeton von 12.5 m Spannweite mit beidseitigen Auskragungen von 4.07 m. Im Mittelfeld des Doppel-T-förmigen Trägers waren kreisrunde Aussparungen für die Durchleitung von Lüftungsanlagen angeordnet. Zwischen den Löchern bestand nur noch ein Betonquerschnitt von 18 cm Breite bei 14 cm Stegdicke. Dort traten auch die beanstandeten Risse auf (Bild 1).

Bild 1. Der Hauptträger, vorfabrizierter Träger mit kreisrunden Aussparungen, Rippendecke und Überbeton. Kragarme durch angehängte Konstruktion belastet

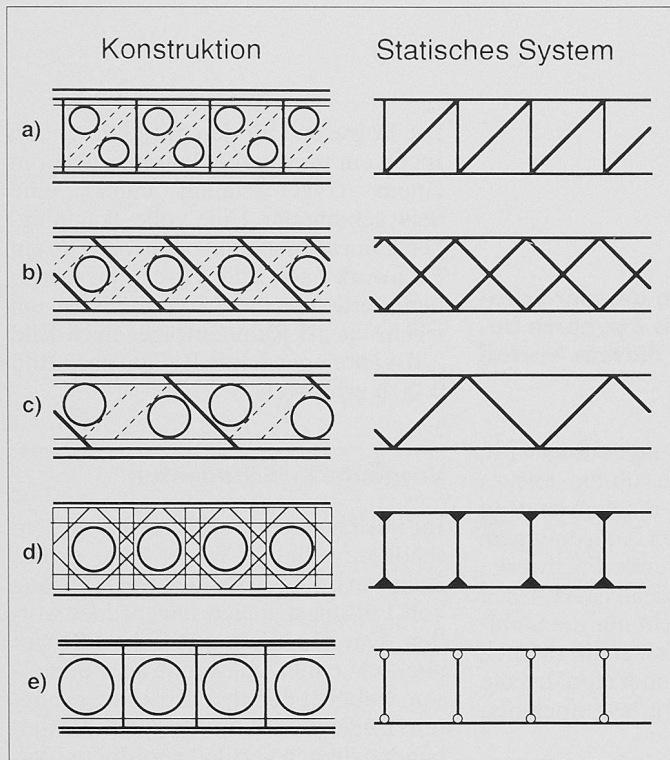
Im vorliegenden Fall mussten in dem schon erwähnten Träger eine grosse Zahl von Löchern für die Durchführung von Lüftungskanälen angeordnet werden. Der Ingenieur hat diesen Träger aber wie einen Vollwandträger bemessen, wobei er den theoretisch errechneten Bügelquerschnitt in den verbleibenden Stegen vertikal anordnete. Was fehlte, waren die Druckdiagonalen, welche das System aussteifen sollten.

In der Folge verhielt sich der Stab wie ein Rahmenträger. Da die «Pfosten» aber nicht auf Biegung und Querkraft ausgebildet waren, sondern nur wie in Bild 2, e, entstanden grosse Risse und Verformungen. Die auf Querkraft beanspruchten vertikalen Armierungen mussten als Dübel quer zu ihrer Achse wirken und sprengten den dafür nicht armierten Beton ab (siehe Bild 3 und 6). Die Folge waren grosse Risse und horizontale Verschiebungen zwischen Ober- und Untergurt. Das System verwandelte sich deshalb sukzessive von Bild 2, d zu Bild 2, e, d.h. zu zwei voneinander getrennten Gurtstäben.

Bild 2. Der durchlöcherete Träger. a)–c) Fachwerksysteme. d) Rahmensystem, erfordert biegesteife Gurten und Pfosten. e) Biegeeweiche Verbindung, Aufnahme von Querkraft und Biegemoment durch Gurtungen allein

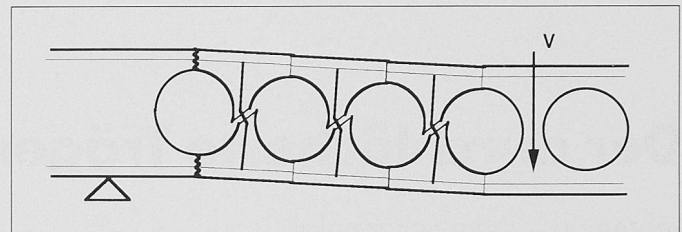
Bild 4. Mechanismus der Schubverformung. Horizontalverschiebungen in den Pfosten und plastische Gelenke in den Gurtungen führen zu einer Einsenkung des Trägers

Bei einem intakten Träger hätte die Durchbiegung im Feld wegen der überwiegend negativen Momente nach oben stattfinden müssen. Schon vor Erreichen der ständigen Last kehrte das Verhalten um, der Träger senkte sich als Folge einer Schubverformung nach

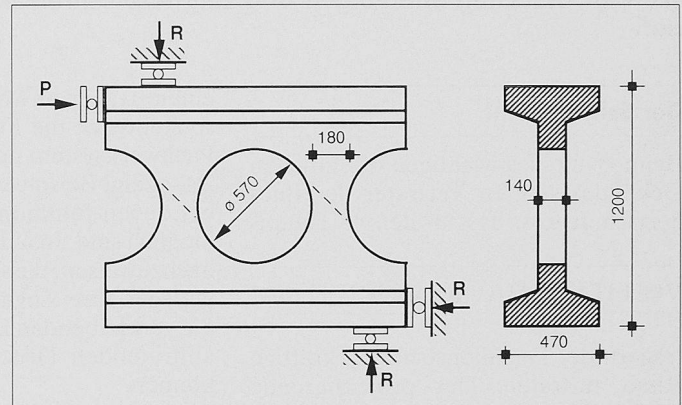
Versuche, einen rechnerischen Nachweis mit Hilfe der Plastizitätstheorie aufzustellen, erbrachten kein vertrauenswürdiges Ergebnis. Massgebend war die Frage, welche Schubkraft ein solcher Pfosten in Wirklichkeit aufbringen könne. Zu diesem Zwecke wurde in der EMPA ein Modellversuch an einem kurzen Trägerstück durchgeführt (Bild 5).

Das Ergebnis war beunruhigend. Die Schubkraft beim Bruch war erheblich tiefer als erhofft und es zeigte sich, dass der Bruch einen spröden Charakter aufwies. Der Beton brach durch den Steg durch, und die Last sank schlagartig ab auf einen Bruchteil der Traglast. Mit diesen Werten konnte der Nachweis einer genügenden Bruchsicherheit des Trägers nicht erbracht werden.

Bild 5. Modellversuch an einem nachgebauten Trägerstück zur Ermittlung der Schubfestigkeit

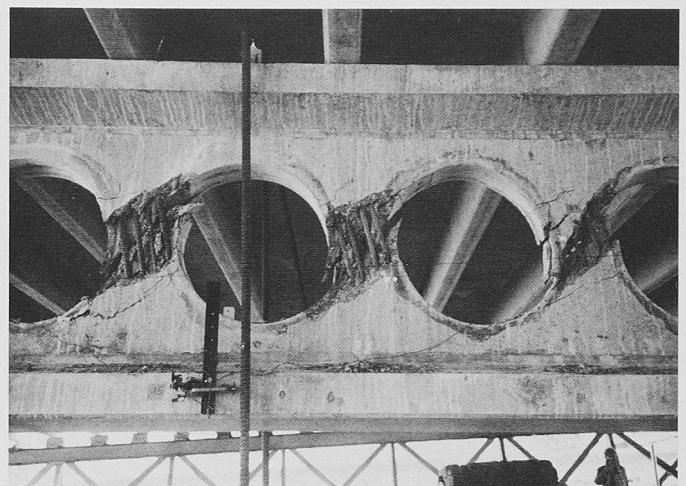
Bild 8. Grossversuch. Zerstörungen an den Stegen im Bruchzustand

unten. Als man die Last weiter steigern wollte, versagte der Träger bei 20% über der rechnerischen Totlast. Die hydraulischen Pressen konnten keine Last mehr steigern, und der Träger setzte sich auf die Hilfsunterstützungen ab (Bilder 8 und 9).

Das Ergebnis musste so interpretiert werden, dass der Träger eine Bruchsicherheit von höchstens 1.2 bezogen auf die rechnerische Totlast aufwies. Verglichen mit der in den massgebenden Normen verlangten Bruchsicherheit von 1.8 entspricht dies einer Reduktion der Sicherheitsmarge auf einen Viertel. Übertragen auf das Bauwerk bedeutete dies eine akute Gefährdung, muss doch eine Sicherheitsmarge von nur 20%, bei der noch mit erheblichen Streuungen zu rechnen ist, als ungenügend erachtet werden.

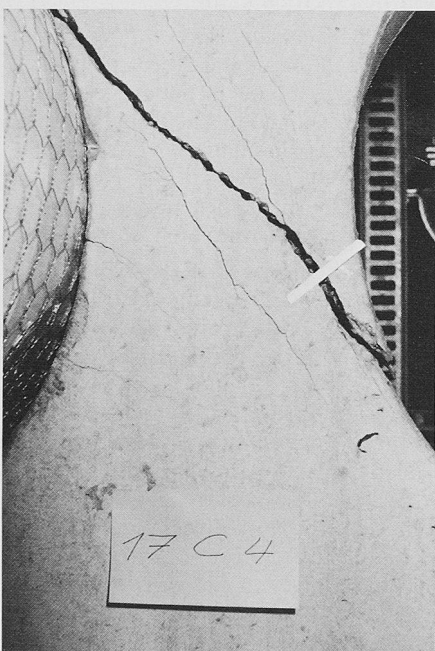
Bild 6. Rissebildung am Bauwerk. Nahaufnahme eines Steges zwischen zwei Löchern
