**Artikel:** Aussenrestauration der Elisabethenkirche in Basel  
**Autor:** Ritter, Markus G. / Dill, Hans  
**DOI:** <https://doi.org/10.5169/seals-78433>

## Aussenrestauration der Elisabethenkirche in Basel

**In Basel wurde in dreijähriger Bauzeit die neugotische Elisabethenkirche einer umfassenden Aussenrestauration unterzogen. Instandgestellt wurde das Gebäude aus Sandstein, das mit Kupferblech belegte Dach und die Kunstverglasung der Fenster.**

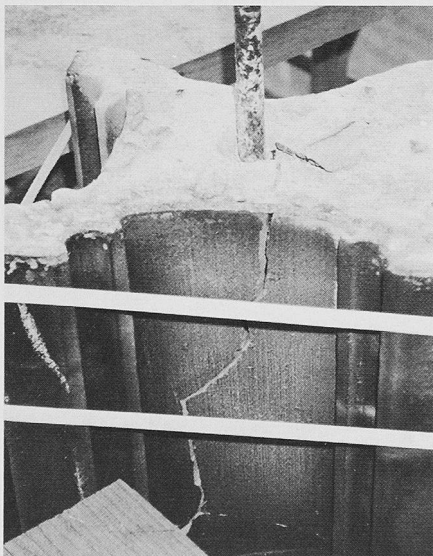
Links aussen: Fiale infolge Rostsprengung gerissen, provisorisch mit Manschetten ummantelt, vor der Restaurierung

Die 2 bis 11 m hohen Fialen beispielsweise bestehen aus mehreren aufeinander gestellten Einzelteilen. Diese Teile sind im Innern meist mit Eisenstangen verbunden. Die Hohlräume wurden im 19. Jahrhundert zum Teil mit Mörtel, nicht wie im Mittelalter mit Blei, vergossen. Einerseits entstand dadurch eine starre, monolithische Verbindung, die bei Erschütterungen, grossen Temperaturdifferenzen etc. reissen musste, da ihr die Elastizität fehlte. Andererseits schützte der zum Teil undichte Mörtel die Verbindungsseisen zu wenig. Diese konnten rosten; und das rostende Eisen sprengte den Stein. Diverse Fialen wurden bereits vor der Restauration mit einem Metallkorsett gesichert und zurückverankert. Eine weitere Schadenursache ist bei den Quadern aus Luzerner Sandstein zu finden. Diese sind zum grössten Teil gestellt, statt auf dem Lager liegend versetzt. Die meisten Steine sind stark abgesandet (Schalenbildung) und mussten an den Strebe-pfeilern schon um 1895 durch Zabern-Sandstein ersetzt werden. Weitere

Der Sandstein wurde zuerst mit Wasser gereinigt. Die zerstörten oder fehlenden Werkstücke wurden durch Neue ersetzt, mit Chromstahlverdübelungsstangen untereinander verbunden und nach der mittelalterlichen, bewährten Methode verbleit. Aus Sicherheitsgründen, das heisst zur Vermeidung von weiteren Rostsprengungen, musste auch bei einigen noch mehr oder weniger intakten Fialen durch das Ausspitzen von Schlitzlöchern die Eisendorne durch Chromstahldorne ersetzt werden. Zwei vollkommen zerstörte oder 1935 unsachgemäss geflickte Masswerke der südwestlichen Chorfenster wurden durch neue Masswerke aus Obernkirchner Sandstein ersetzt. Damit die Renovation im Rahmen des bewilligten Kredits

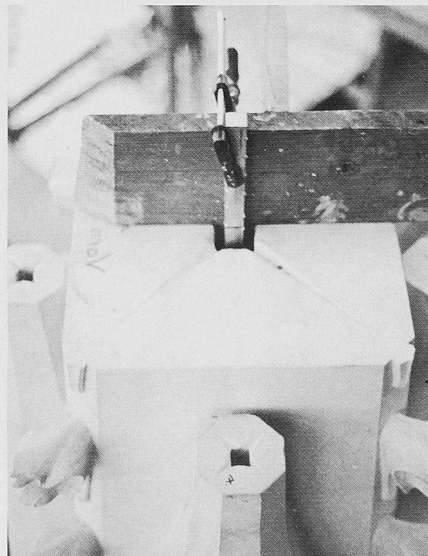
Chromstahldorn vor dem Vergiessen mit flüssigem Blei (neue Fiale)

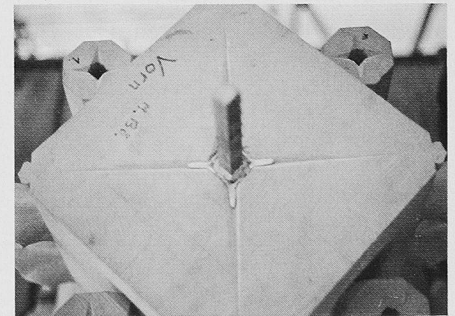
Chromstahldorn nach dem Vergiessen mit flüssigem Blei (neue Fiale)
