**Artikel:** Aussenrestauration der Elisabethenkirche in Basel  
**Autor:** Ritter, Markus G. / Dill, Hans  
**DOI:** <https://doi.org/10.5169/seals-78433>

## Aussenrestauration der Elisabethenkirche in Basel

**In Basel wurde in dreijähriger Bauzeit die neugotische Elisabethenkirche einer umfassenden Aussenrestauration unterzogen. Instandgestellt wurde das Gebäude aus Sandstein, das mit Kupferblech belegte Dach und die Kunstverglasung der Fenster.**

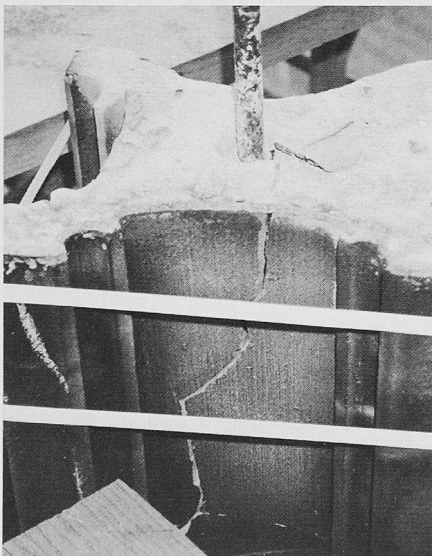
Links aussen: Fiale infolge Rostsprengung gerissen, provisorisch mit Manschetten ummantelt, vor der Restaurierung

Die 2 bis 11 m hohen Fialen beispielsweise bestehen aus mehreren aufeinander gestellten Einzelteilen. Diese Teile sind im Innern meist mit Eisenstangen verbunden. Die Hohlräume wurden im 19. Jahrhundert zum Teil mit Mörtel, nicht wie im Mittelalter mit Blei, vergossen. Einerseits entstand dadurch eine starre, monolithische Verbindung, die bei Erschütterungen, grossen Temperaturdifferenzen etc. reissen musste, da ihr die Elastizität fehlte. Andererseits schützte der zum Teil undichte Mörtel die Verbindungsseisen zu wenig. Diese konnten rosten; und das rostende Eisen sprengte den Stein. Diverse Fialen wurden bereits vor der Restauration mit einem Metallkorsett gesichert und zurückverankert. Eine weitere Schadenursache ist bei den Quadern aus Luzerner Sandstein zu finden. Diese sind zum grössten Teil gestellt, statt auf dem Lager liegend versetzt. Die meisten Steine sind stark abgesandet (Schalenbildung) und mussten an den Strebe-pfeilern schon um 1895 durch Zabern-Sandstein ersetzt werden. Weitere

Der Sandstein wurde zuerst mit Wasser gereinigt. Die zerstörten oder fehlenden Werkstücke wurden durch Neue ersetzt, mit Chromstahlverdübelungsstangen untereinander verbunden und nach der mittelalterlichen, bewährten Methode verbleit. Aus Sicherheitsgründen, das heisst zur Vermeidung von weiteren Rostsprengungen, musste auch bei einigen noch mehr oder weniger intakten Fialen durch das Ausspitzen von Schlitzlöchern die Eisendorne durch Chromstahldorne ersetzt werden. Zwei vollkommen zerstörte oder 1935 unsachgemäss geflickte Masswerke der südwestlichen Chorfenster wurden durch neue Masswerke aus Oberkirchner Sandstein ersetzt. Damit die Renovation im Rahmen des bewilligten Kredits

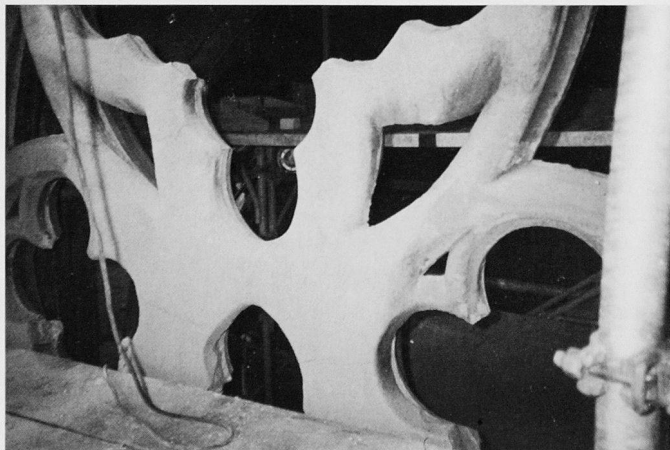
Unsachgemäss mit aufgepapptem Zementmörtel geflicktes Masswerk des Chors, das ersetzt werden musste

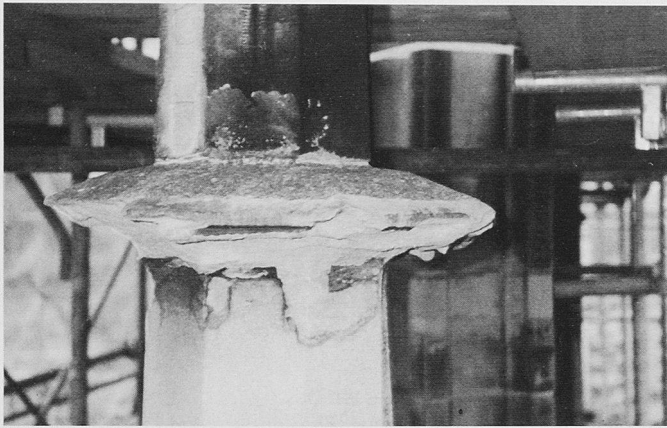
Kreuzblumenteller mit Hals, der auf der Unterseite durch Salzanreicherung von Meteor- und Schmelzwasser zerstört wurde, Gipskruste vor der Restauration

Schäden entstanden unterhalb der beregneten Stellen der Kreuzblumen und der Fialenteller. Durch das in den Stein eingedrungene Meteor- und Schmelzwasser wurde die Unterschicht des Steines durch Salzanreicherung zerstört (Gipskruste).

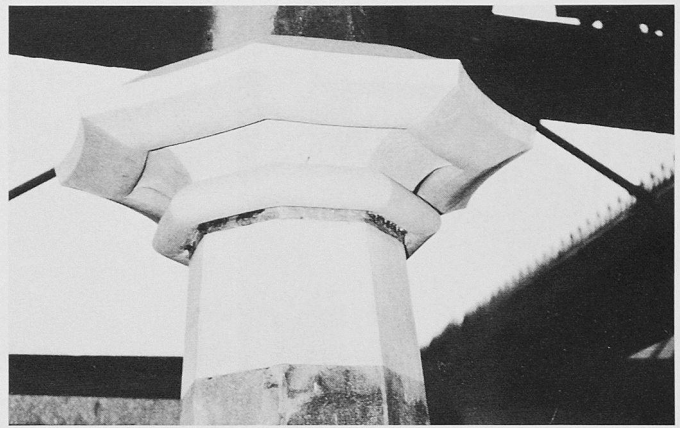
Kreuzblumenteller mit Hals in Oberkirchner Sandstein nach der Restauration
