Brandunfall an Brücke

Lehren aus Unfall Lehnenviadukt Beckenried (N2)

Die vollständige Auswertung des Brandunfalles auf dem Lehnenviadukt Beckenried der N2 am 3. Oktober 1989 hat aufschlussreiche Erkenntnisse ergeben. Die nachfolgenden Ausführungen behandeln die ingenieurmässige Beurteilung der Schäden und die daraus entwickelten und durchgeführten Sanierungsmassnahmen.

VON DIALMA JAKOB
BÄNZIGER, ZÜRICH

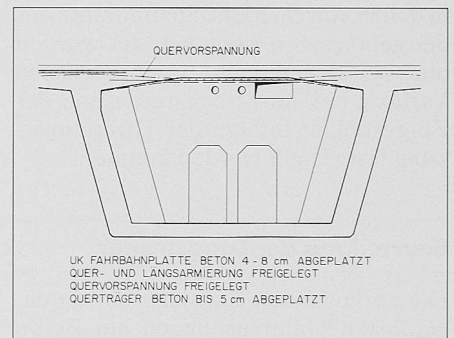
Wie die ermittelten Kennwerte dieser 3 Proben zeigen, wurde der Betonstahl im Brandherd von der Hitzeeinwirkung deutlich beeinflusst. Die Abnahme der Streckgrenze beträgt bei Probe 1 rund 35%. Es handelt sich um einen kaltverformten Stahl der Marke TORSTAHL 50. Die Prüfwerte der Proben 2 und 3 erfüllten hingegen die verlangten Normwerte (Bilder 9 und 10).

Bild 9. Ist-Zustand nach Brand im Querschnitt

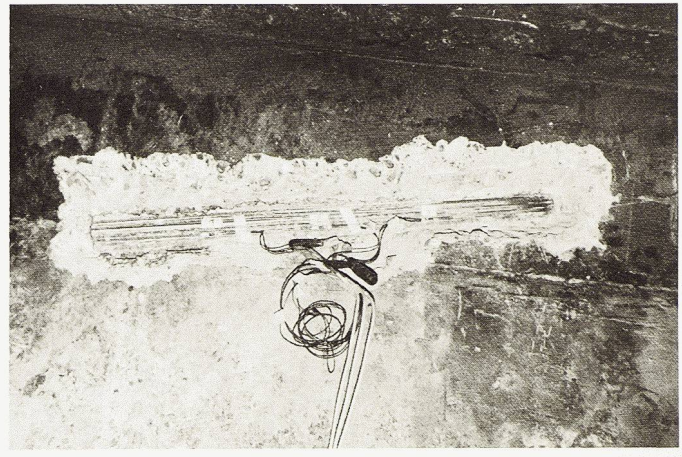
Ein 500 to Längskabel mit 114 Drähten Durchmesser 7 mm wurde auf einer Strecke von 90 cm freigelegt. Es war 5 cm überdeckt geblieben. Der Injektionsmörtel war blaugrau und sehr hart. Ein einziger Längsdraht war auf der ganzen Länge von 90 cm sichtbar und frei. Wiederum wurden an diesem Draht drei Strain Gages aufgeklebt, die Nullablesung gemacht, durchgetrennt und die Dehnung erneut gemessen (Bild 12).

Bild 12. Prüfung Längsvorspannung an Ort

Der Vergleich ergibt einen scheinbaren Spannungsverlust von 5%. Diese Differenz dürfte jedoch nicht reell sein, sondern mit der Ungenauigkeit des Rechenwertes infolge Schwankungen des Reibungsverlustes im Hosenrohrbereich des Spannkabels zusammenhängen.
