Sanierung einer Aussenfassade aus Naturstein

Zum Thema kostenbewusster und substanzerhaltender Fassadenunterhalt

VON PETER FÄSSLER UND
JÜRGEN ARNET, ZÜRICH

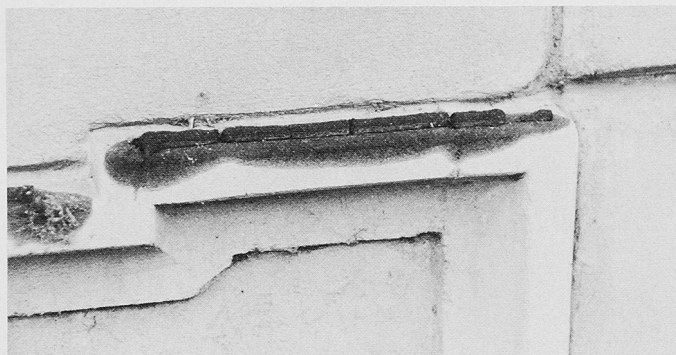
Bild 1. Schäden durch Taubenschutz-Pasten

1. Taubenschutzmassnahmen in Form von Pasten führten zu einer irreversiblen Verfettung der Fassade und zu einer Zerstörung des darunterliegenden Natursteines.
2. Unabgedeckte Gesimse zerstörten die Gesimsesockel durch aufsteigende Feuchtigkeit.
3. Falsche Balkongefälle führten zu Fassadenschäden und zerstörte die Balkonbrüstung.
4. Falscher Wasserabfluss der Balkonplatten zerstörten die Balkonunterprofilierung.
5. Defekte Dachwasserrohre zerstörten die Fassadenteile.
6. Exponierte Gesimse verloren durch Absanden und Schalenbildungen teilweise die Profilierung.
7. Unabgedeckte Kunststeingesimse zeigen unschöne Kalkaussinterungen.
8. Offene Fugen führten zu Schäden an benachbarten Sandsteinteilen.

1. Entfernung von Taubenschutzpasten, Entfetten des Steines, Montage eines mechanischen Schutzes (Drähte).
 2. Schützen der ausladenden Gesimsteile durch eine Blechabdeckung. Nicht deckendes Lasieren von Gesimsestirnen mit Mineralfarbe.

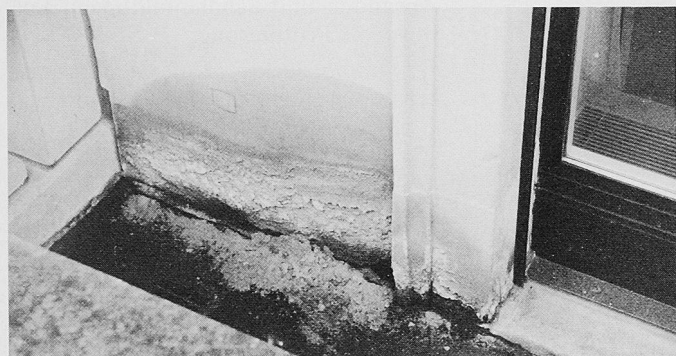
Bild 3. Schäden durch falsche Balkongefälle

3. Sanierung von Balkongefällen, Sanierung von Balkonstirnen (Betonanierung). Sanierung von Schäden an der Rückwand.
 4. Überarbeiten von abblätternden Dachgesimsen.

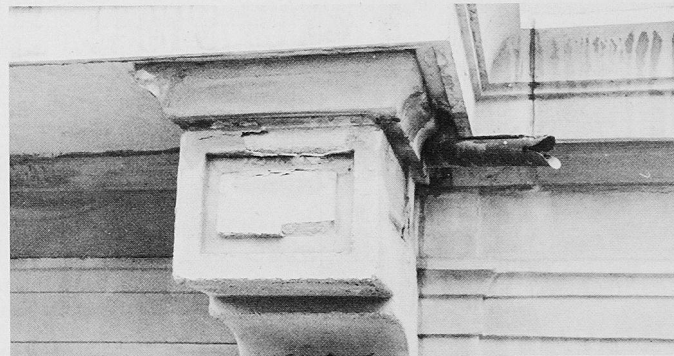
Bild 4. Zerstörte Profilierung, falscher Wasserabfluss

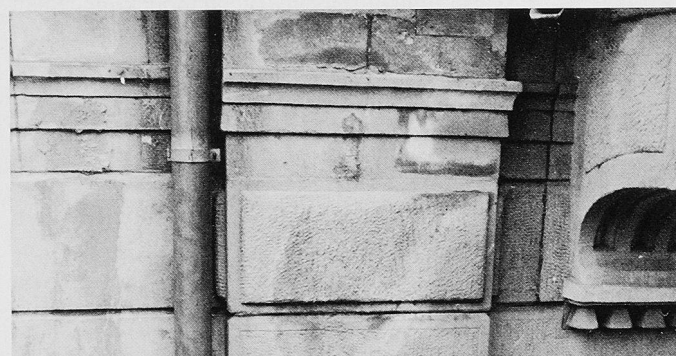
Bild 5. Schäden durch defekte Dachwasserrohre

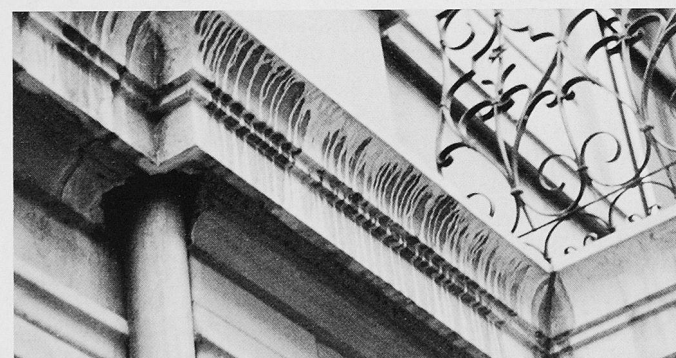
Bild 7. Kalkaussinterungen, unabgedeckte Gesimse
