Sanierung einer Aussenfassade aus Naturstein

Zum Thema kostenbewusster und substanzerhaltender Fassadenunterhalt

Das Gebäude der Bank Hofmann AG an der Ecke Bleicherweg/Talstrasse ist einer der städtebaulichen Akzente der Stadt Zürich und insbesondere ein wesentlicher Bestandteil der Häusergruppe rund um den Paradeplatz aus der Zeit des zu Ende gehenden letzten Jahrhunderts. Der folgende Beitrag behandelt die Probleme, die bei der jüngsten Sanierung der Sandsteinfassaden vom Architekten zu lösen waren.

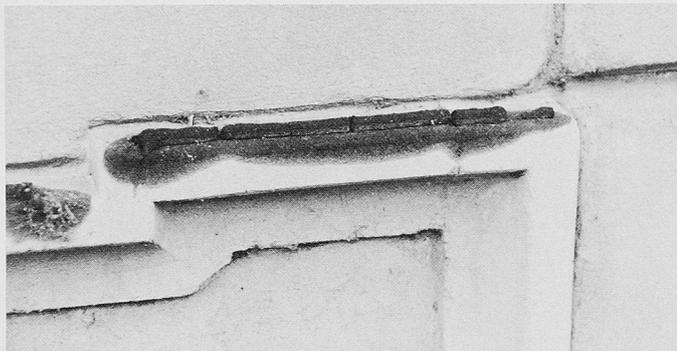
Bild 1. Schäden durch Taubenschutz-Pasten

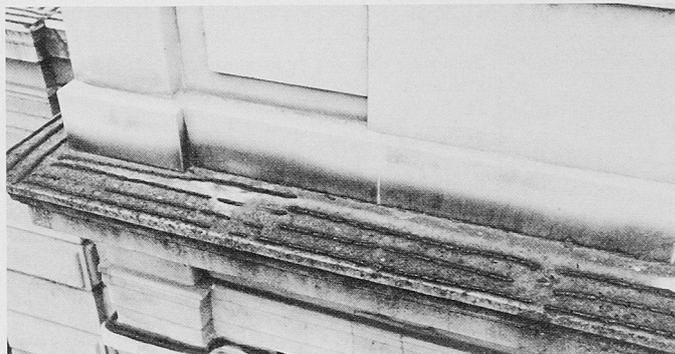
Bild 2. Schäden durch unabgedeckte Gesimse

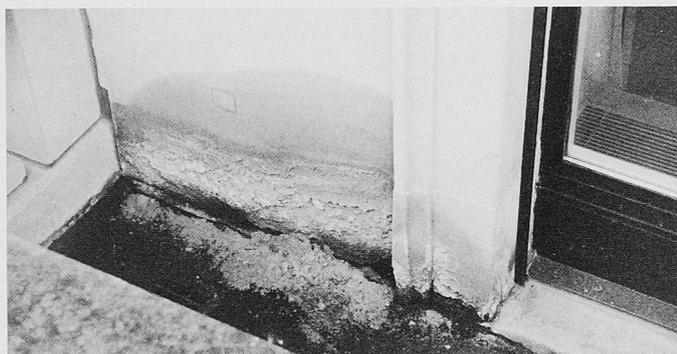
Bild 3. Schäden durch falsche Balkongefälle

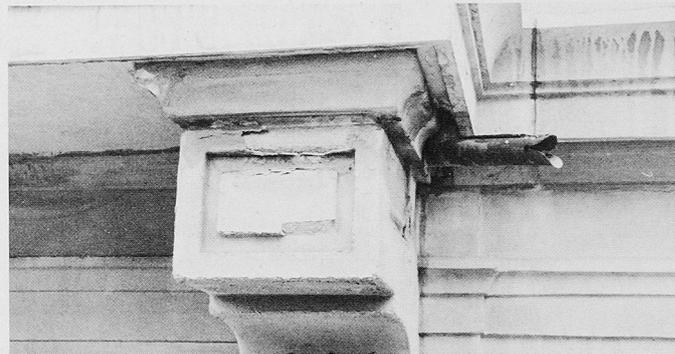
Bild 4. Zerstörte Profilierung, falscher Wasserabfluss

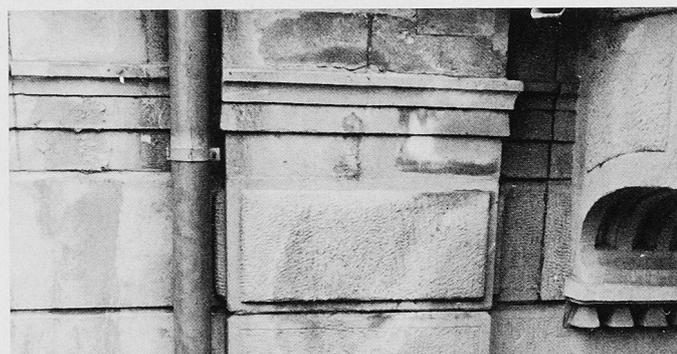
Bild 5. Schäden durch defekte Dachwasserrohre

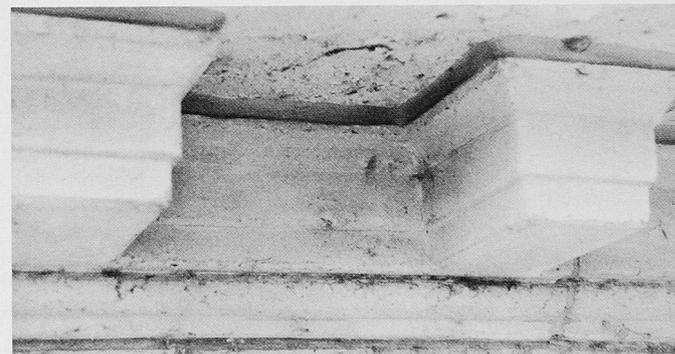
Bild 6. Schäden an exponierten Gesimsen

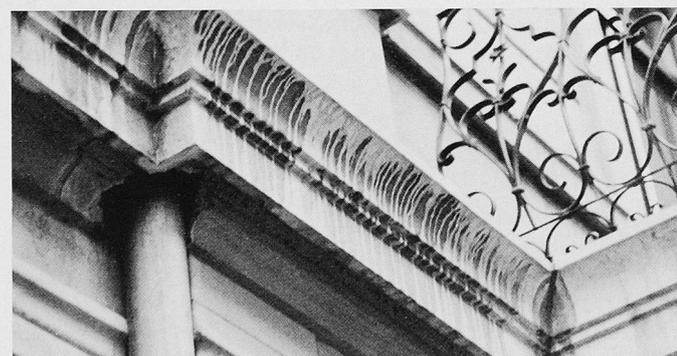
Bild 7. Kalkaussinterungen, unabgedeckte Gesimse

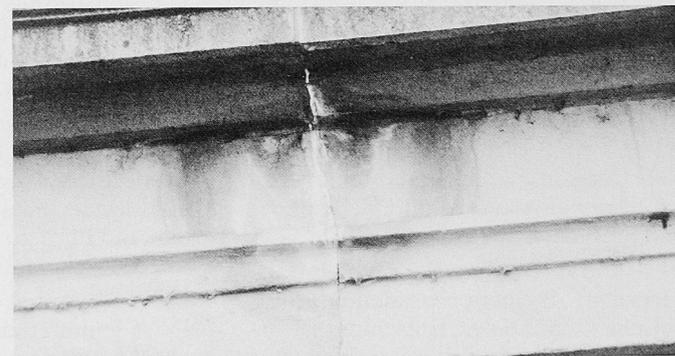
Bild 8. Schäden durch offene Fugen
