Zeitschrift: Schweizer Ingenieur und Architekt
Herausgeber: Verlags-AG der akademischen technischen Vereine
Band: 113 (1995)
Heft: 11

Artikel: Das Grosse Hanshin-Erdbeben vom 17. Januar 1995
Autor: Koller, Martin G. / Studer, Jost A. / Wenk, Thomas
DOI: <https://doi.org/10.5169/seals-78681>

Das Grosse Hanshin-Erdbeben vom 17. Januar 1995

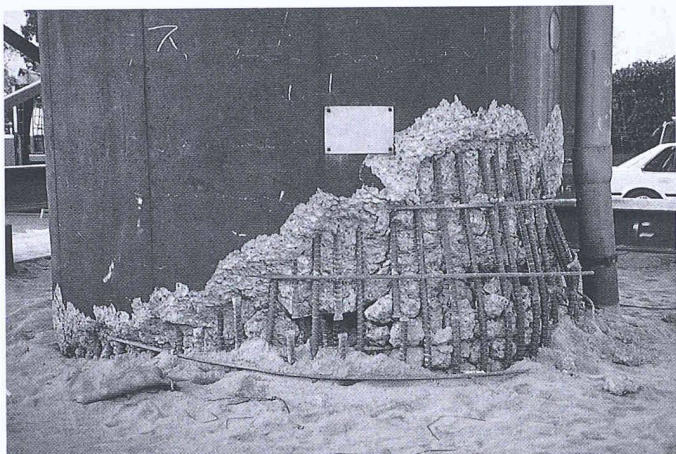
Ein typisches Schadenbild infolge hoher Biege- und Normkraftbeanspruchung am Stützenfuss (rund 1 m über dem darunterliegenden Pfahlbankett) zeigt Bild 8. Es handelt sich um eine runde Stahlbetonstütze mit 3.10 m Durchmesser der gleichen Bauart wie im seitlich umgekippten Teil der Brücke. Vermutlich entspricht dieses Bild auch dem Anfangsstadium der Schädigung, wie sie sich dort abgespielt hat. Die Vertikalbewehrung besteht aus zwei bis drei Lagen Stäbe Durchmesser 35 mm im Abstand von etwa 10 cm. Einige dieser Vertikalstäbe sind beim Stumpfschweissschuss entzweigerissen, wie in der Mitte des Bildes 8 sichtbar ist. Andere Vertikalstäbe sind auf Druck ausgeknickt. Ringförmige Bügel mit Durchmesser 16 mm sind im Abstand 30 cm angeordnet. Bei einem derart grossen Stützendurchmesser von 3.10 m und einer entsprechend geringen Bügelkrümmung wird deren Umschnürungswirkung jedoch ungenügend. Dies führt zu einem relativ spröden Bruchverhalten der Stützen mit wenig

Bild 8.
Abgebrochene und
ausgeknickte Beweh-
rung am Fuss einer
runden Stütze des
Hanshin-Expressways

Reserven gegenüber einer momentanen Beanspruchungsspitze während des Erdbebens. Um ein günstigeres, duktileres Stützenverhalten zu erreichen, müsste eine wirksamere Verbügelung vorgesehen und die Schweissnähte ausserhalb der plasti-

schen Gelenkzone am Stützenfuss verschoben werden.

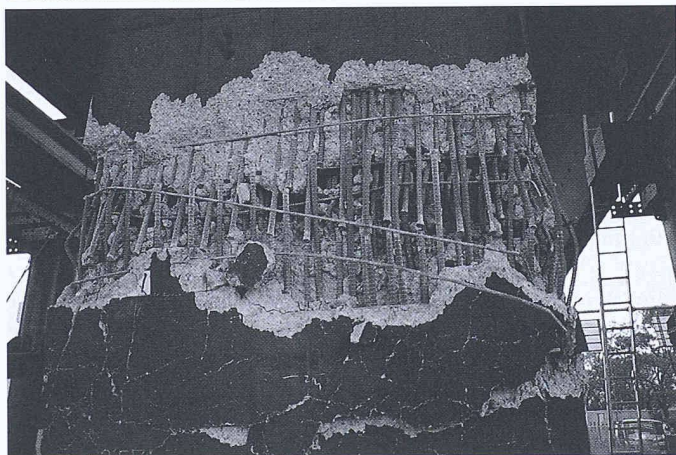
Bild 10.
Abgebrochene
Stumpfschweiss-
stösse der vertikalen
Bewehrung (Detail
aus Bild 9)

Eine Detailaufnahme dieses Bereichs erklärt, warum die Schwachstelle gerade hier aufgetreten ist und nicht am höher beanspruchten Stützenfuss: Fast alle Vertikalstäbe sind wieder bei den Stumpfschweisstößen gebrochen (Bild 10). Zwar sind zwei gegenseitig versetzte Niveaus der Stösse zu erkennen, doch der Abstand beträgt nur etwa zehnmals den Durchmesser der Vertikalbewehrung. Als Umschnürringbewehrung sind einzig rechteckige Umfassungsbügel über die gesamte Breite des Stützenquerschnitts in der ersten und dritten Lage zu erkennen. Eine zusätzliche Stabilisierungsbewehrung fehlt.

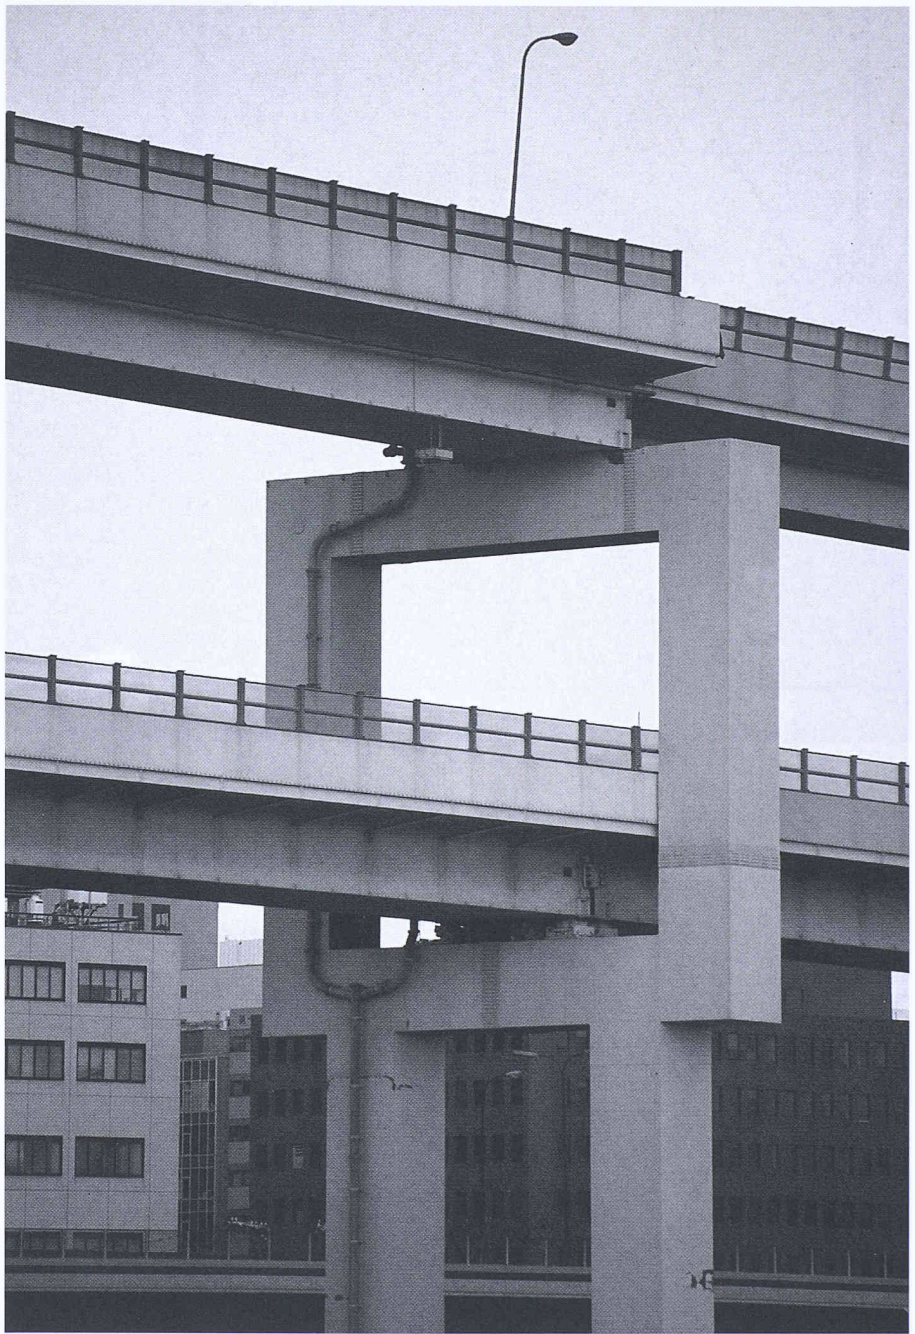
Der Absturz des Trägers bei zu kurzen Auflagerbereichen ist ein bekannter Schadenmechanismus von Balkenbrücken, der auch hier wieder einige Male aufgetreten ist. Bild 11 zeigt den Absturz einer gekrümmten Verbundbrücke im Bereich eines Verzweigungsbauwerkes des Hanshin-Expressways. In Bild 12 wäre der obere Träger fast vom zweistöckigen Brückenjoch hinuntergefallen. Eine relativ breite Auflagerbank hat Schlimmeres verhindert. Immerhin sind oberer und unterer Träger über mehrere Felder von den Lagern auf die Brückenjoch gestürzt.

Bild 12.
Beinahe-Absturz des oberen Brückenträgers

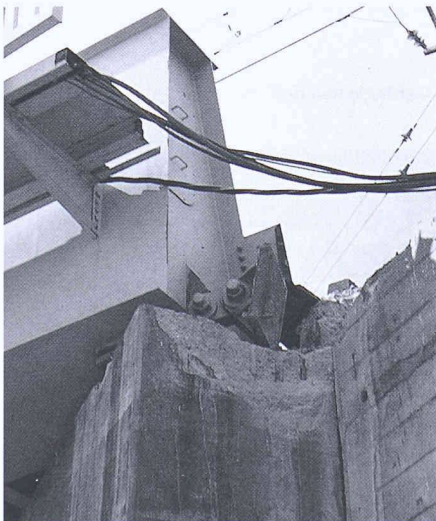
Bei einer dreifeldrigen Eisenbahnbrücke hielt das besondere Horizontalkraftlager auf Seite des Widerlagers mit fester Lagerung der Erdbebenbeanspruchung nicht stand (Bild 13). Die Ankerplatte ist ausgerissen, ein Absturz des Trägers vom Widerlager konnte vermutlich durch einen Anprall auf das gegenüberliegende, bewegliche Widerlager verhindert werden.

Bild 13.
Aus der Verankerung gerissenes Horizontalkraftlager einer Eisenbahnbrücke

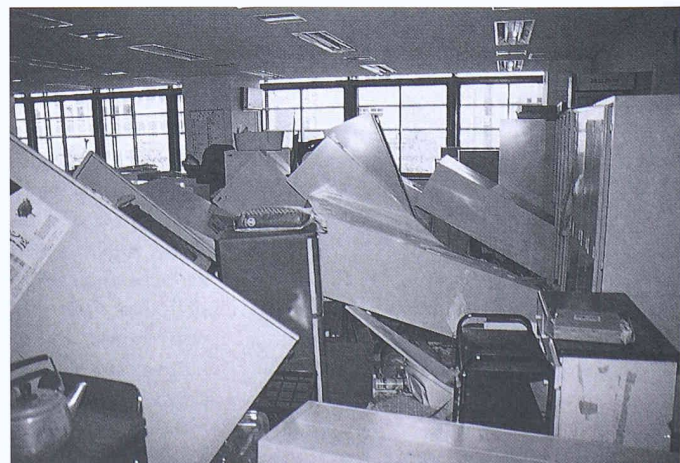
Bild 16.
Umgestürzte Büromöbel in Gebäude von Bild 15
