**Artikel:** Erneuerung einer Betonfassade: das Schwesternhochhaus des Universitätsspitals in Zürich als Beispiel  
**Autor:** Kägi, Jürg / Gubler, Hans  
**DOI:** <https://doi.org/10.5169/seals-78801>

## Erneuerung einer Betonfassade

Das Schwesternhochhaus des Universitätsspitals in Zürich als Beispiel

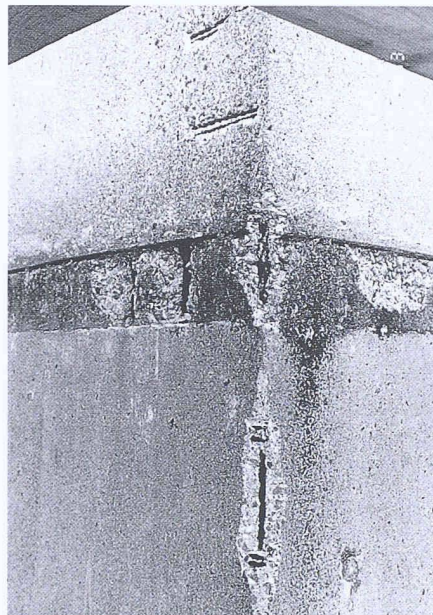
aus bewährt. Hingegen ist auch an diesen Betonfassaden die Zeit nicht spurlos vorübergegangen. Die Karbonatisierung hatte eine mittlere Tiefe von 10 mm erreicht, an einzelnen Stellen auch mehr. Verschmutzungen und Algenbewuchs beeinträchtigten zudem das Erscheinungsbild. Eine wesentliche Komponente der architektonischen Idee war ja der helle Beton mit Weisszement. Die Karbonatisierung drohte die Armierungsüberdeckung zu überschreiten, und man stellte etliche Abplatzungen infolge rostender Bewehrung fest (Bild 2).

Bild 2.  
Schadenbild: korrodierte Armierung, Betonabplatzungen, vor allem an Deckenstirnen und Kanten

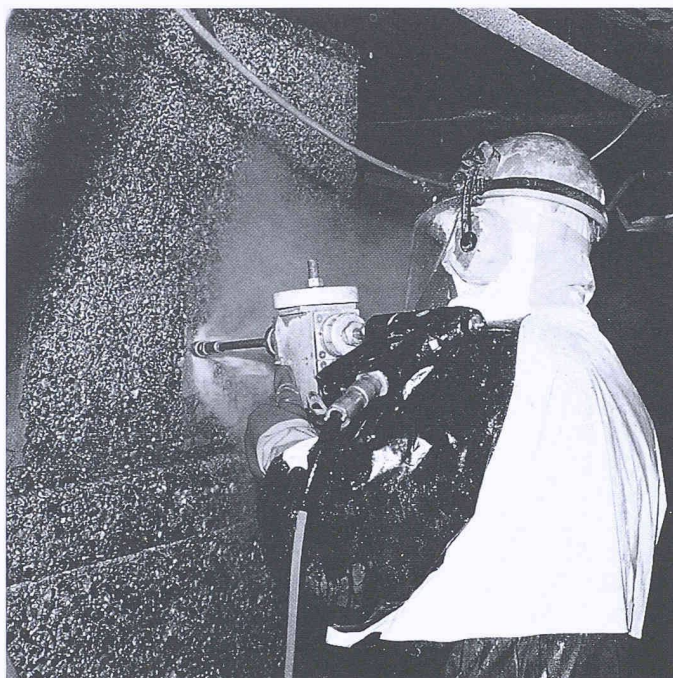
Bild 3.  
Lanzenführer beim Betonabtrag und Aufrauhn des Traggrundes mittels Wasser-Höchstdruck 2000 bar

Am Schwesternhochhaus wurden nur Handlanzen eingesetzt (Bild 3). Die beiden Lanzenführer hatten den oberflächennahen Beton bis zu 10 mm Tiefe abzutragen. Gleichzeitig war der Untergrund aufzurauhnen, um so eine gute Verzahnung mit dem Spritzbeton sicherzustellen. Der Zeitbedarf für die Fertigstellung eines Geschosses von etwa 140 m<sup>2</sup> Betonoberfläche betrug 3 bis 4 Arbeitstage.

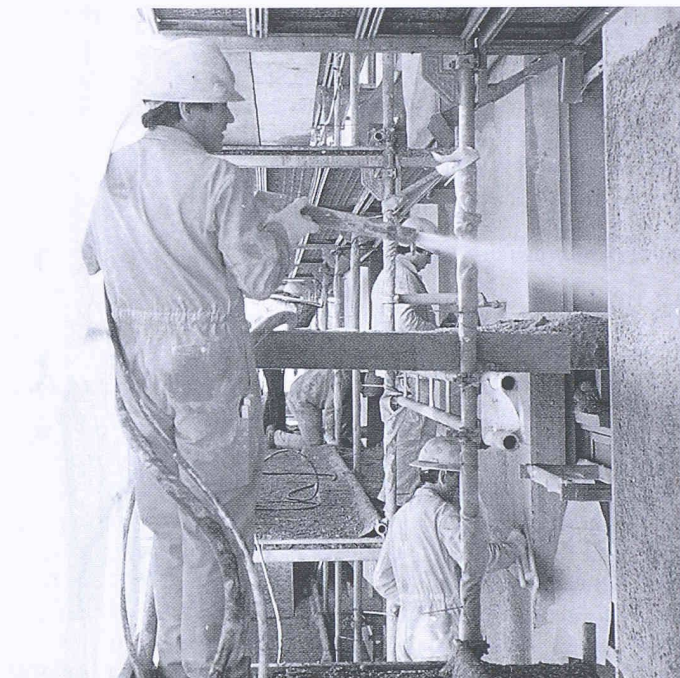
Bild 4.  
Auftragen der Spritzbetonverkleidung durch den Düsenführer. Im Hintergrund wird die Oberfläche nachgearbeitet

Vor dem Spritzbetonauftrag (Bild 4) wurde die aufgerauhte Altbetonoberfläche nochmals sauber gewaschen und während

24 Stunden mit Sprühdüsen genässt. Alle Kanten (Fenster- und Türleibungen sowie Gebäudeecken) mussten profilgerecht geschalt und die horizontalen Scheinfugen wiederhergestellt werden. In einem ersten Arbeitsgang wurden alle Vertiefungen mit Spritzbeton ausgefüllt (sogenannte Reprofilierung) und eine erste Spritzbetonschicht von 1 bis 2 cm Stärke aufgetragen. Tags darauf wurde eine zweite Spritzbetonlage aufgebracht, deren Oberfläche profilgerecht abgerieben und dabei die Schalbrettstruktur nachgebildet. Die fertigen Spritzbetonoberflächen schützte man mit Vliesabdeckungen vor zu rascher Austrocknung und Verschmutzung und besprühte sie während zweier Wochen ununterbrochen mit Wasser.
