Artikel: Erneuerung einer Betonfassade: das Schwesternhochhaus des Universitätsspitals in Zürich als Beispiel
Autor: Kägi, Jürg / Gubler, Hans
DOI: <https://doi.org/10.5169/seals-78801>

Erneuerung einer Betonfassade

Das Schwesternhochhaus des Universitätsspitals in Zürich als Beispiel

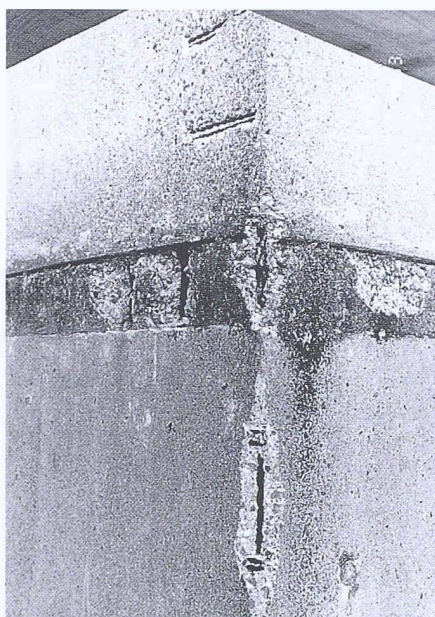
aus bewährt. Hingegen ist auch an diesen Betonfassaden die Zeit nicht spurlos vorübergegangen. Die Karbonatisierung hatte eine mittlere Tiefe von 10 mm erreicht, an einzelnen Stellen auch mehr. Verschmutzungen und Algenbewuchs beeinträchtigten zudem das Erscheinungsbild. Eine wesentliche Komponente der architektonischen Idee war ja der helle Beton mit Weisszement. Die Karbonatisierung drohte die Armierungsüberdeckung zu überschreiten, und man stellte etliche Abplatzungen infolge rostender Bewehrung fest (Bild 2).

Bild 2.
Schadenbild: korrodierte Armierung, Betonabplatzungen, vor allem an Deckenstirnen und Kanten

Am Schwesternhochhaus wurden nur Handlanzen eingesetzt (Bild 3). Die beiden Lanzenführer hatten den oberflächennahen Beton bis zu 10 mm Tiefe abzutragen. Gleichzeitig war der Untergrund aufzurauhnen, um so eine gute Verzahnung mit dem Spritzbeton sicherzustellen. Der Zeitbedarf für die Fertigstellung eines Geschosses von etwa 140 m² Betonoberfläche betrug 3 bis 4 Arbeitstage.

Vor dem Spritzbetonauftrag (Bild 4) wurde die aufgerauhte Altbetonoberfläche nochmals sauber gewaschen und während

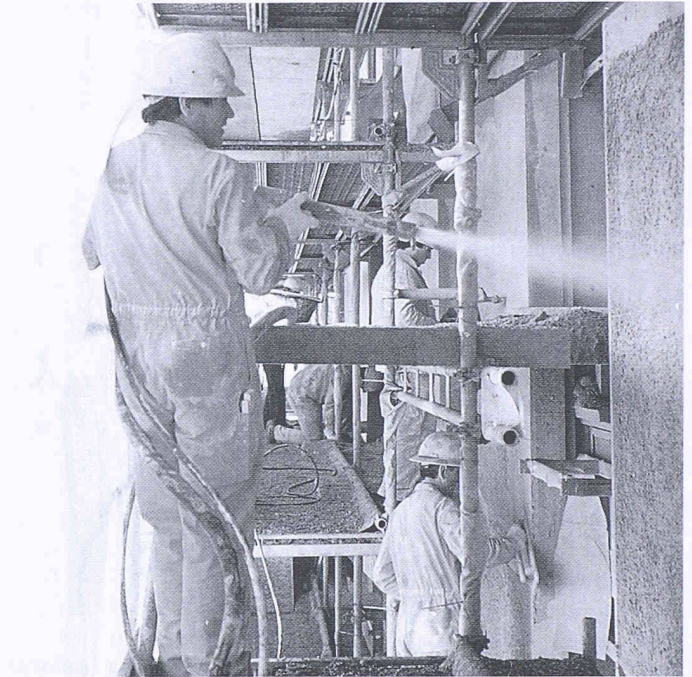
Bild 4.
Auftragen der Spritzbetonverkleidung durch den
Düsenführer. Im Hintergrund wird die Oberfläche
nachgearbeitet

24 Stunden mit Sprühdüsen genässt. Alle Kanten (Fenster- und Türleibungen sowie Gebäudeecken) mussten profilgerecht geschalt und die horizontalen Scheinfugen wiederhergestellt werden. In einem ersten Arbeitsgang wurden alle Vertiefungen mit Spritzbeton ausgefüllt (sogenannte Reprofilierung) und eine erste Spritzbetonschicht von 1 bis 2 cm Stärke aufgetragen. Tags darauf wurde eine zweite Spritzbetonlage aufgebracht, deren Oberfläche profilgerecht abgerieben und dabei die Schalbrettstruktur nachgebildet. Die fertigen Spritzbetonoberflächen schützte man mit Vliesabdeckungen vor zu rascher Austrocknung und Verschmutzung und besprühte sie während zweier Wochen ununterbrochen mit Wasser.
