Artikel: Kobe nach einem Jahr Wiederaufbau
Autor: Lachet, Corinne / Koller, Martin G.
DOI: <https://doi.org/10.5169/seals-78975>

Corinne Lachet, Grenoble, Martin G. Koller, Carouge

Kobe nach einem Jahr Wiederaufbau

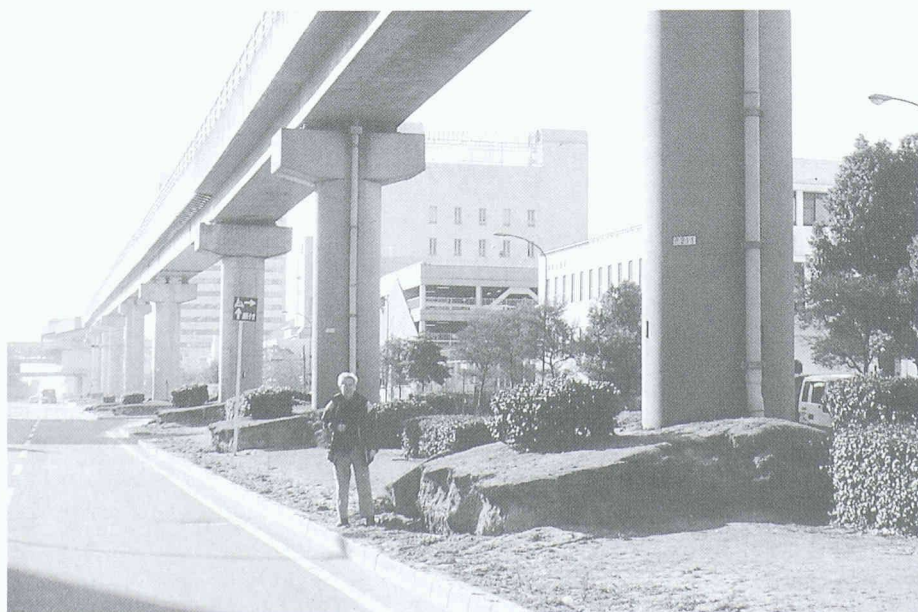
1
Praktisch homogene Setzung auf Port Island infolge Bodenverflüssigung
links: kurz nach dem Erdbeben
rechts: 14 Monate später

Auf Port Island sind spektakuläre Setzungen von bis zu einem Meter, längs der Quais sogar noch mehr aufgetreten. Bild 1 zeigt deutlich den Unterschied im Bodenniveau längs der Pfeiler der aufgeständerten Hafenbahn, die die Insel mit dem

Stadtzentrum verbindet. Das Foto links wurde kurz nach dem Beben aufgenommen, das Foto rechts entspricht der Situation Ende März 1996. Am Pfeiler sieht man immer noch die Spuren des ursprünglichen Bodenniveaus, obwohl inzwischen Nivellierungsarbeiten vorgenommen wurden.

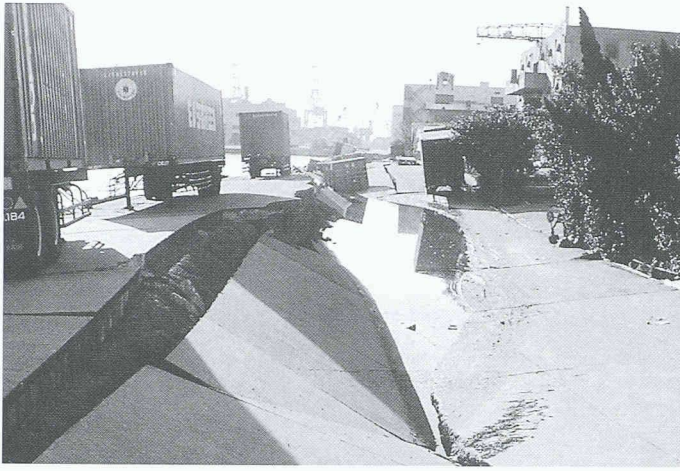
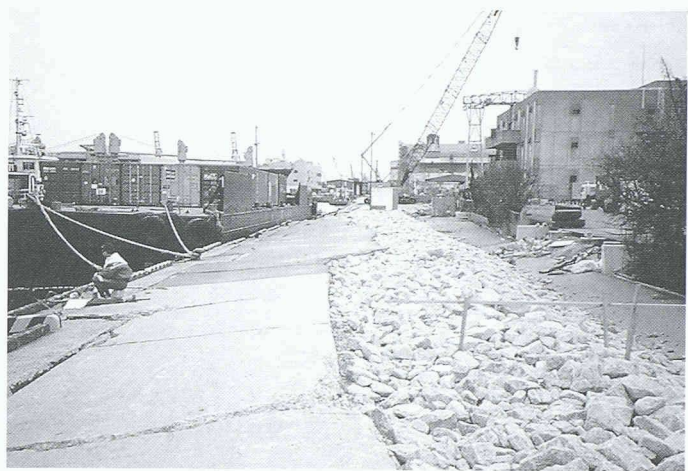
2
Hinterfüllung der abgesackten Quaibereiche mittels gebrochener Blöcke
links: kurz nach dem Erdbeben
rechts: 14 Monate später

Einige Quais mit Lade- und Entladevorrichtungen für Schiffe sind provisorisch repariert. Die abgesackten Bereiche wurden mit grösseren Mengen gebrochener Steinblöcke aufgeschüttet (Bild 2). Kleinere Klüfte wurden mit Beton gefüllt. Die Krane, die sich früher auf Schienen befanden, wurden notdürftig mit Hilfe von Ad-hoc-Unterstützungen zurück in die Vertikale gebracht. Diese provisorischen Massnahmen haben eine schnelle beschränkte Betriebsaufnahme erlaubt, während sich die umfassende Instandstellung der Hafenanlagen auf zwei Jahre erstrecken wird.

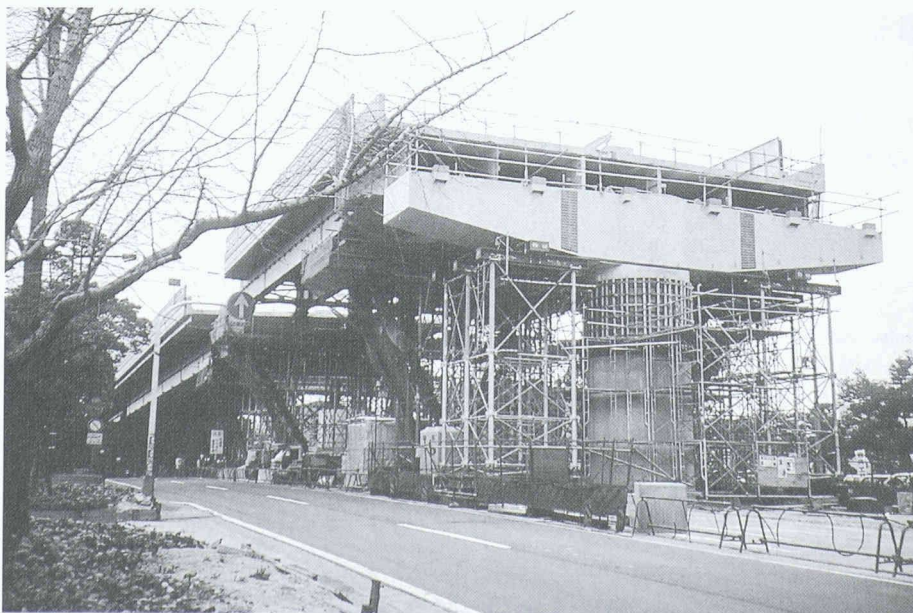
3
Reparatur und Verstärkung der Stahlbetonpfeiler des Hanshin Highways
links: im oberen Bereich ist die Armierung der Stahlbeton-Verstärkung sichtbar
rechts: die Arbeiten sind beendet; der Verstärkungsbeton ist mit Stahlplatten beplankt

Kurz nach dem Beben wurde jeder Pfeiler des Expressways im Detail inspiziert. Die am stärksten beschädigten wurden abgebrochen, während die weniger in Mitleidenschaft gezogenen repariert und verstärkt wurden. Was die Stahlbetonpfeiler anbetrifft, wurden die beschädigten Bereiche von losen Teilen befreit und gereinigt, Armierungseisen neu eingesetzt und mit Beton ausgegossen. Schliesslich wurden sämtliche Pfeiler mit einer zusätzlichen, stark bewehrten Betonschicht von 20 bis 30 cm Stärke umgeben und mit einem Stahlmantel beplankt (Bilder 3 und 4), was nicht nur den Widerstand, sondern vor allem auch die Duktilität beträchtlich erhöht. Ein Film aus Epoxyharz sorgt für die Verbindung zwischen Stahlmantel und Beton.
