Artikel: Europabrücke: Bauwerkszustand und Erhaltungsmassnahmen
Autor: Vogt, Rudolf / Kugler, Reto / Rutishauser, Walter
DOI: <https://doi.org/10.5169/seals-79234>

Rudolf Vogt, Reto Kugler, Walter Rutishauser und Jürg Ingold, Zürich

Europabrücke: Bauwerkszustand und Erhaltungsmassnahmen

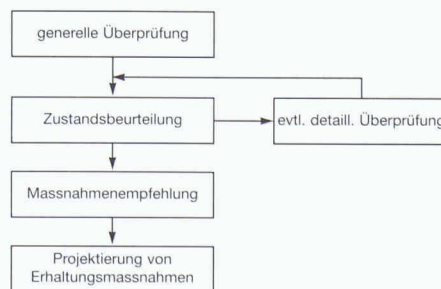
3

Ablaufschema

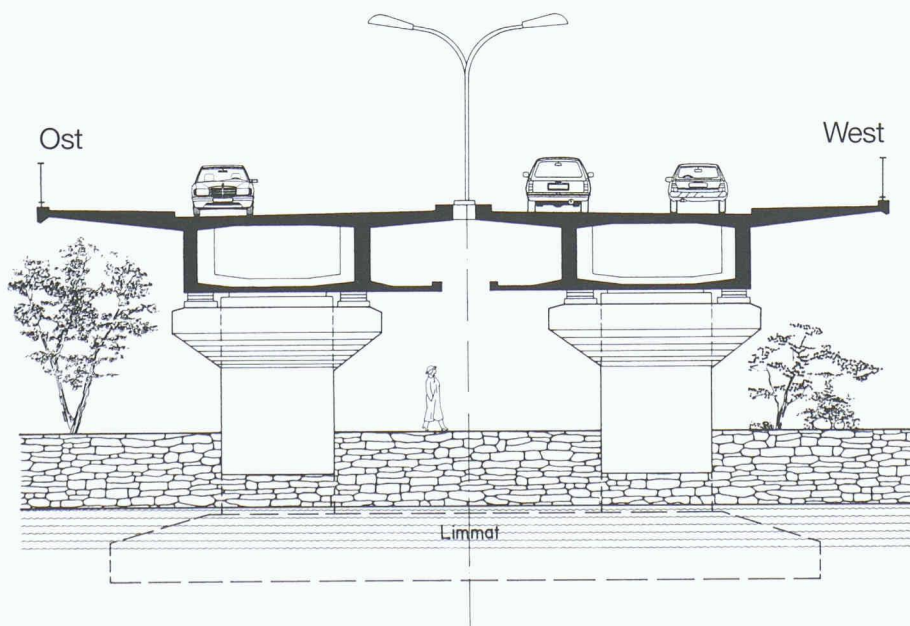
10

Stützenverbreiterung bei der Limmatspannweite

Die Modellversuche und deren Ergebnisse sind weiter hinten, auf Seite 369, beschrieben. Dank dieser Versuche konnte eine ausreichende Schubtragsicherheit der Europabrücke mit Ausnahme der Limmatspannweite nachgewiesen werden. Somit mussten nur die Stützen beidseits der Limmat derart verbreitert werden, dass die Stege die Last direkt in die Stütze abgeben können und die Querträger entlastet werden (Bild 10).

Die Stützenverbreiterungen sind für die volle Auflagerkraft bemessen. Die Hammerköpfe werden mit je vier Spannkabeln vorgespannt. Zur Verbesserung des Verbunds zwischen altem und neuem Beton wird der Beton der Stütze bis zur Bewehrung abgetragen. Die Topflager werden auf die ständigen Lasten vorgepresst und so ausgebildet, dass die Lagerkraft überwacht und gegebenenfalls nachgepresst werden kann.
