Artikel: Europabrücke: Ausführung der Erhaltungsmassnahmen
Autor: Vogt, Rudolf / Kugler, Reto
DOI: <https://doi.org/10.5169/seals-79235>

Rudolf Vogt und Reto Kugler, Zürich

Europabrücke: Ausführung der Erhaltungsmassnahmen

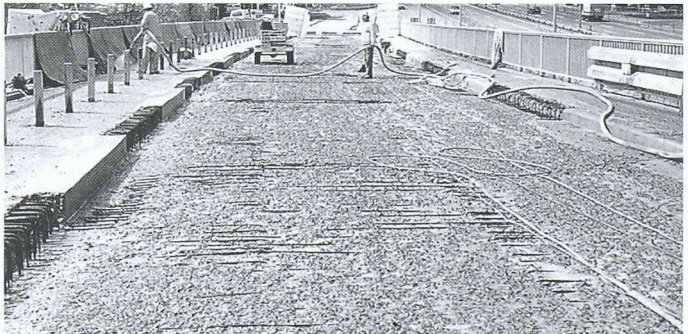
4

Der qualitativ minderwertige Füllbeton hinter dem bestehenden Granitrandstein wurde je nach Zustand der Armierung abschnittsweise auf eine unterschiedliche Breite hydrodynamisch auf die vorgegebene Etappenlänge freigelegt. Gleichzeitig wurde auch der stark mit Chloriden belastete Beton vor dem Randstein (Wasserlauf) abgetragen.

Grossflächiger Betonabtrag auf der Brückenoberfläche. Der chloridverseuchte Beton im Randsteinbereich musste aus statischen Gründen in Etappen abgetragen und ersetzt werden
