Zeitschrift: Schweizer Ingenieur und Architekt
Herausgeber: Verlags-AG der akademischen technischen Vereine
Band: 115 (1997)
Heft: 24

Artikel: Pfahl Nr. 118
Autor: Bacchetta, Aldo
DOI: <https://doi.org/10.5169/seals-79259>

Pfahl Nr. 118

Bei den Pfählungsarbeiten für die Seebrücke Luzern traten bei einem der Pfähle unerwartet Sandeinschwemmungen auf, die durch Kernbohrungen und anschliessende Injektionen unterbunden werden mussten.

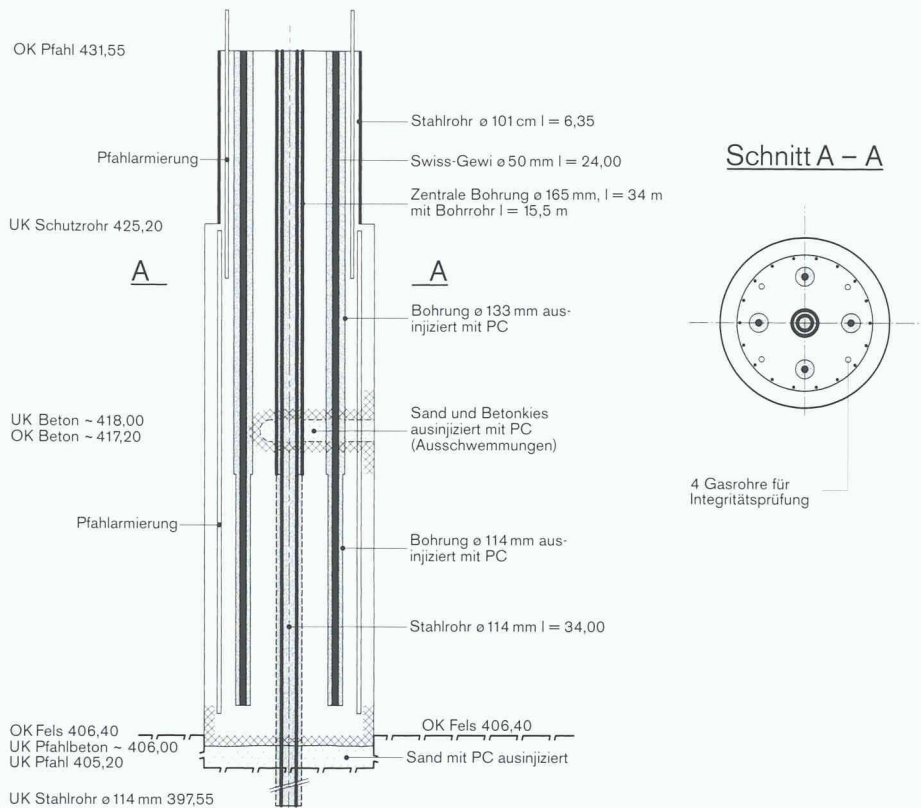
2

Ausführung der Injektionsarbeiten (verkürzte Darstellung)

Üblicherweise sind Sandeinschwemmungen, wie sie beim Bohrpfahl Nr. 118 auftraten, in feinsandigen und sandigen Böden zu erwarten, falls deutliche hydraulische Druckunterschiede im Bereich des Pfahlfusses vorhanden sind. Im vorliegenden Fall sind aber weder Druckunterschiede vorhanden (der Wasserspiegel im Bohrrohr entsprach demjenigen des Sees), noch liegen grundbruchgefährdete Bodenmaterialien vor. Der Pfahlfuss musste mit Meisseln in den harten (aber zerklüfteten) Fels eingebunden werden.

Das Eindringen von Sand kann demzufolge nur durch einen Grundbruch im Bereich des Pfahlfusses durch spröde nachbrechendes Felsmaterial entstanden sein. Begünstigt wurde dieser Mechanismus auch dadurch, dass auf der Felsoberfläche im Bereich des Pfahls Nr. 118 keine abdichtende Moräne ansteht.

- 00,00 bis 15,50 m: guter Beton
- 15,50 bis 16,90 m: «Betonkies»
- 16,90 bis 27,50 m: Beton
- 27,50 bis 29,00 m: Sand
- ab 29,00 m: Molasse

Obwohl die Ausbreitung der Störung im Pfahlquerschnitt in etwa 16 m Tiefe (ausgewaschener Beton) nicht bekannt war, musste davon ausgegangen werden, dass sich diese über die ganze Querschnittsbreite erstrecken konnte.

Um die volle Tragfähigkeit des Pfahls wiederherzustellen, musste der Pfahl einerseits kraftschlüssig mit dem Untergrund verbunden und andererseits in der Störungszone von 16 m Tiefe der volle Querschnittswiderstand gewährleistet werden. Wie der Pfahl 118 instandgesetzt wurde, wird kurz beschrieben (Bild 2).

Von der zentralen Sondierbohrung aus wurde der Pfahl ausinjiziert. Die Länge der zentralen Bohrung betrug 36 m; sie war durch ein Stahlrohr geschützt. Die gesamte Bohrlänge wurde ausinjiziert. Zudem wurde das äussere Bohrröhr mit einem Durchmesser von 165 mm auf einer Länge von 15,5 m über den ganzen Bereich

der Fehlstelle im Pfahl belassen. Innerhalb der bestehenden Pfahlbewehrung wurden vier zusätzliche Bohrungen bis in eine Tiefe von 26 m erstellt. In den Löchern wurde je ein Gewi-Stab ($\varnothing 50$ mm) versetzt. Anschliessend wurde wieder die ganze Länge ausinjiziert. Mit den zusätzlichen Bohrungen konnte gleichzeitig die Grösse des Sandeinbruchs verifiziert werden. Es zeigte sich, dass nicht der ganze Querschnitt betroffen war.

Durch die bewehrten und ausinjizierten Kernbohrungen konnte der erforderliche Pfahlwiderstand erzielt werden.
