Artikel: Pfahl Nr. 118
Autor: Bacchetta, Aldo
DOI: <https://doi.org/10.5169/seals-79259>

Pfahl Nr. 118

Bei den Pfählungsarbeiten für die Seebrücke Luzern traten bei einem der Pfähle unerwartet Sandeinschwemmungen auf, die durch Kernbohrungen und anschliessende Injektionen unterbunden werden mussten.

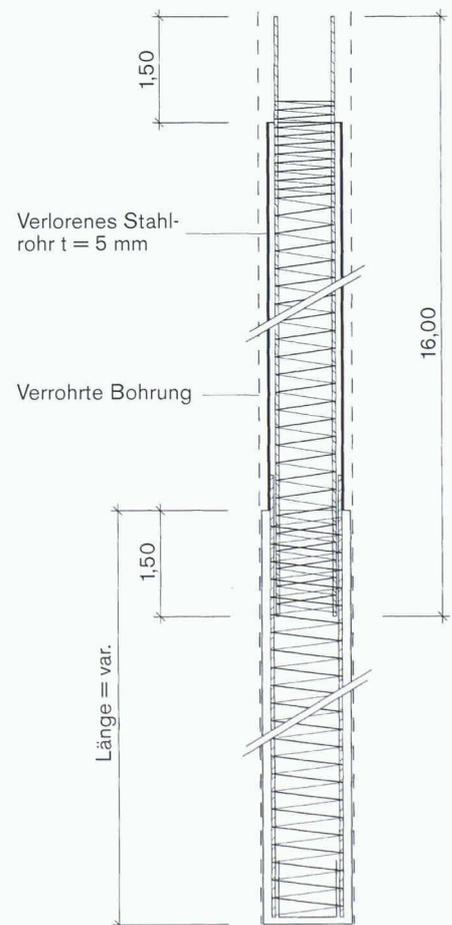
1

Die Pfähle wurden von der Fahrbahnplatte der bestehenden Seebrücke aus mit einer Verrohrung abgeteuft. Im stehenden Wasser und in den weichen Verlandungssedimenten wurden die Pfähle mit einem 13 m langen verlorenen Stahlrohr von 5 mm Wandstärke versehen, das das Ausschwemmen des frischen Betons nach dem Zurückziehen der Bohrverrohrung verhinderte (Bild 1).

Prinzipische Skizze des Bohrpfahls

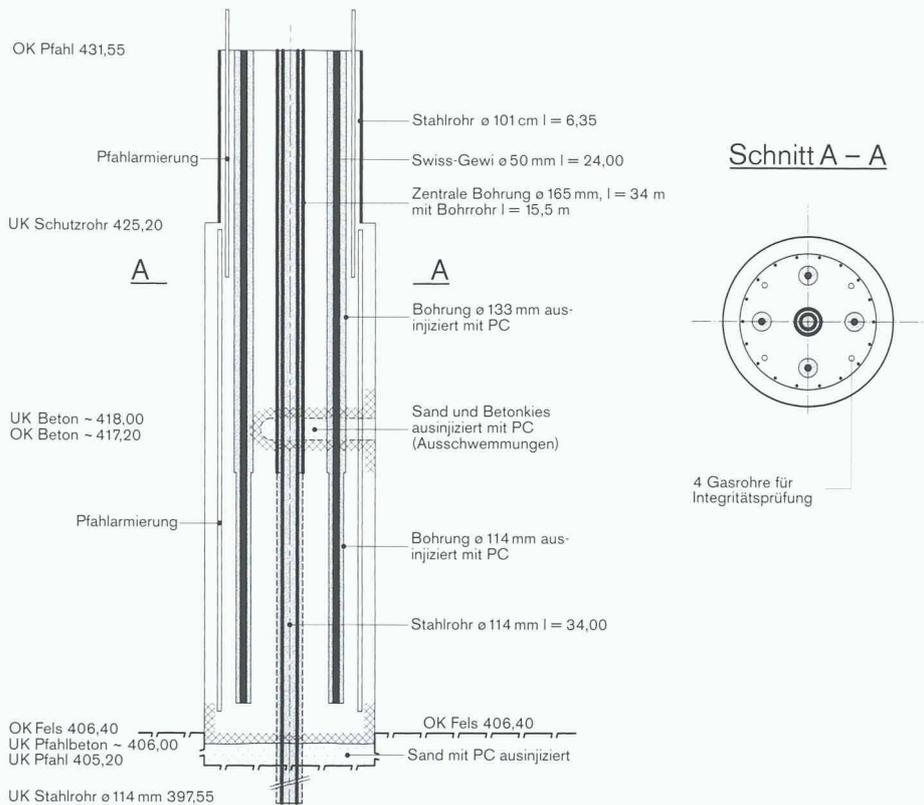
2

Ausführung der Injektionsarbeiten (verkürzte Darstellung)

Üblicherweise sind Sandeinschwemmungen, wie sie beim Bohrpfahl Nr. 118 auftraten, in feinsandigen und sandigen Böden zu erwarten, falls deutliche hydraulische Druckunterschiede im Bereich des Pfahlfusses vorhanden sind. Im vorliegenden Fall sind aber weder Druckunterschiede vorhanden (der Wasserspiegel im Bohrohr entsprach demjenigen des Sees), noch liegen grundbruchgefährdete Bodenmaterialien vor. Der Pfahlfuss musste mit Meisseln in den harten (aber zerklüfteten) Fels eingebunden werden.

Das Eindringen von Sand kann demzufolge nur durch einen Grundbruch im Bereich des Pfahlfusses durch spröde nachbrechendes Felsmaterial entstanden sein. Begünstigt wurde dieser Mechanismus auch dadurch, dass auf der Felsoberfläche im Bereich des Pfahls Nr. 118 keine abdichtende Moräne ansteht.

- 00,00 bis 15,50 m: guter Beton
- 15,50 bis 16,90 m: «Betonkies»
- 16,90 bis 27,50 m: Beton
- 27,50 bis 29,00 m: Sand
- ab 29,00 m: Molasse

Obwohl die Ausbreitung der Störung im Pfahlquerschnitt in etwa 16 m Tiefe (ausgewaschener Beton) nicht bekannt war, musste davon ausgegangen werden, dass sich diese über die ganze Querschnittsbreite erstrecken konnte.

Um die volle Tragfähigkeit des Pfahls wiederherzustellen, musste der Pfahl einerseits kraftschlüssig mit dem Untergrund verbunden und andererseits in der Störungszone von 16 m Tiefe der volle Querschnittswiderstand gewährleistet werden. Wie der Pfahl 118 instandgesetzt wurde, wird kurz beschrieben (Bild 2).

Von der zentralen Sondierbohrung aus wurde der Pfahl ausinjiziert. Die Länge der zentralen Bohrung betrug 36 m; sie war durch ein Stahlrohr geschützt. Die gesamte Bohrlänge wurde ausinjiziert. Zudem wurde das äussere Bohrohr mit einem Durchmesser von 165 mm auf einer Länge von 15,5 m über den ganzen Bereich

der Fehlstelle im Pfahl belassen. Innerhalb der bestehenden Pfahlbewehrung wurden vier zusätzliche Bohrungen bis in eine Tiefe von 26 m erstellt. In den Löchern wurde je ein Gewi-Stab (ø 50 mm) versetzt. Anschliessend wurde wieder die ganze Länge ausinjiziert. Mit den zusätzlichen Bohrungen konnte gleichzeitig die Grösse des Sandeinbruchs verifiziert werden. Es zeigte sich, dass nicht der ganze Querschnitt betroffen war.

Durch die bewehrten und ausinjizierten Kernbohrungen konnte der erforderliche Pfahlwiderstand erzielt werden.
