Thomas Wenk, Alessandro Dazio, Paul Hertelendy, David Zimmerli, Zürich

Das Erdbeben in Italien vom 26. September 1997

Ein Erkundungsteam der Schweizer Gesellschaft für Erdbebeningenieurwesen und Baudynamik (SGEB) im SIA weilte zwei Tage im Schaden-gebiet, um sich vor Ort einen Überblick über die Erdbebenschäden zu verschaffen und anhand einzelner Fallstudien einen vertieften Einblick in das wirkliche Verhalten der Bauten bei einem Erdbeben zu erlangen. Die Erkundungsmision diente vor allem der Ausbildung junger Erdbebeningenieure.

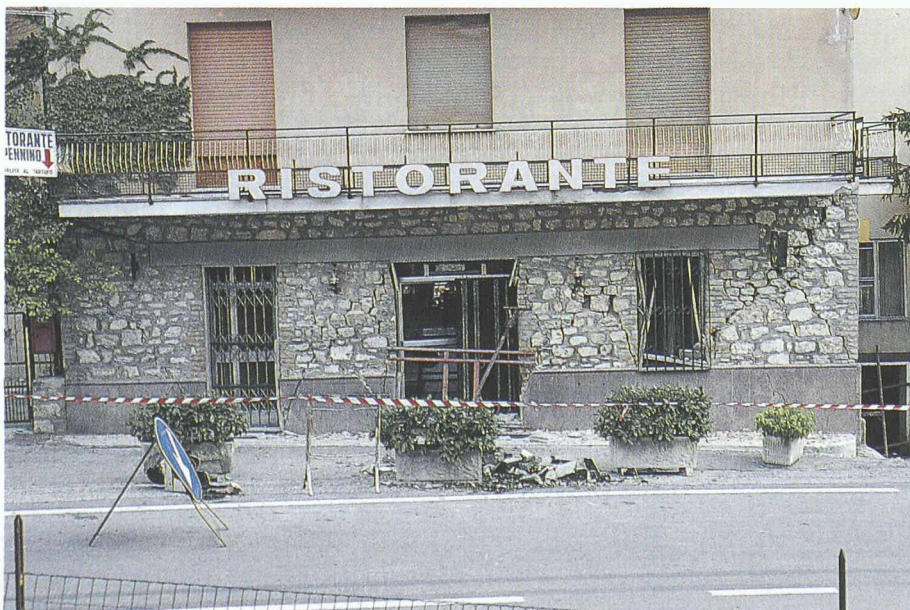
8

Hotel mit Restaurant: grobe X-förmige Risse in den kurzen Natursteinwänden im Erdgeschoss
