Artikel: Das Erdbeben in Italien vom 26. September 1997
Autor: Wenk, Thomas / Dazio, Alessandro / Herrelendy, Paul
DOI: <https://doi.org/10.5169/seals-79339>

Das Erdbeben in Italien vom 26. September 1997

Ein Erkundungsteam der Schweizer Gesellschaft für Erdbebeningenieurwesen und Baudynamik (SGEB) im SIA weilte zwei Tage im Schaden-gebiet, um sich vor Ort einen Überblick über die Erdbebenschäden zu verschaffen und anhand einzelner Fallstudien einen vertieften Einblick in das wirkliche Verhalten der Bauten bei einem Erdbeben zu erlangen. Die Erkundungsmision diente vor allem der Ausbildung junger Erdbebeningenieure.

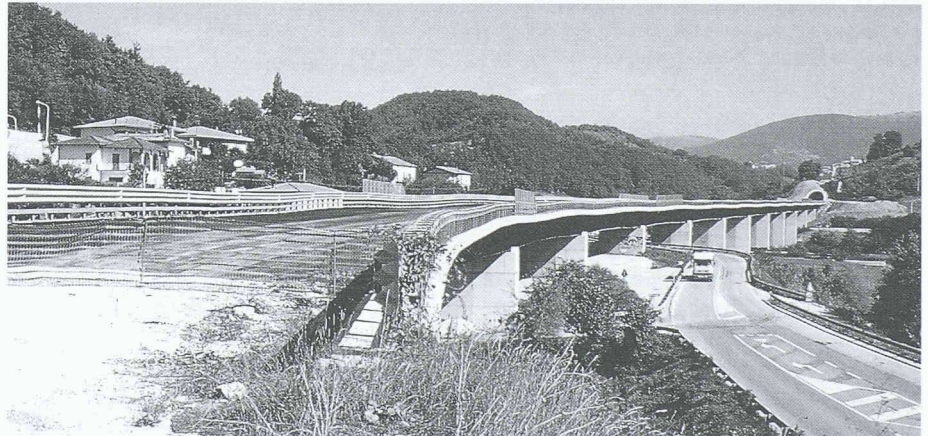
Ein interessantes Schadenbild einer Balkenbrücke mit fester Lagerung in Längsrichtung konnte beim Viadotto Traone der Staatsstrasse Nr. 3 in der Nähe der Ortschaft Nocera Scalo zwischen Foligno und Nocera Umbra beobachtet werden (Bild 12). Die Brücke wurde erst vor kurzem fertiggestellt und ist noch nicht in Betrieb. Es handelt sich um eine 657 m lange Verbundbrücke, ausgebildet als Durchlaufträger über 12 Felder mit einer Regelspannweite von 54 m. Die ersten 4 Felder Seite Foligno liegen in einer leichten Kurve. Der Querschnitt des Brückenträgers ist in Bild 13a schematisch dargestellt. Die Fahrbahnplatte ist 12,05 m breit und besteht aus vorfabrizierten Betonelementen. Auf Höhe des Ober- und des Unterflansches der beiden Längsträger ist je ein horizontaler Windverband angeordnet.

12
Strassenbrücke Traone von der Widerlagerseite Foligno aus gesehen
