Artikel: Prüfung von vor 160 Jahren unter Wasser verbautem Holz: Pfähle der Münsterbrücke in Zürich
Autor: Niemz, Peter / Zürcher, Ernst / Kucera, Ladislav J.
DOI: <https://doi.org/10.5169/seals-79351>

Prüfung von vor 160 Jahren unter Wasser verbaulichem Holz

Pfähle der Münsterbrücke in Zürich

An der Zürcher Münsterbrücke wurde der Zustand der Holzpfähle, die Widerlager und Pfeiler tragen, untersucht. Die Holzpfähle wurden vor 160 Jahren gerammt und blieben seither immer unter Wasser. Die Untersuchungen belegen einen mit Ausnahme der Randzonen noch guten Zustand des Holzes.

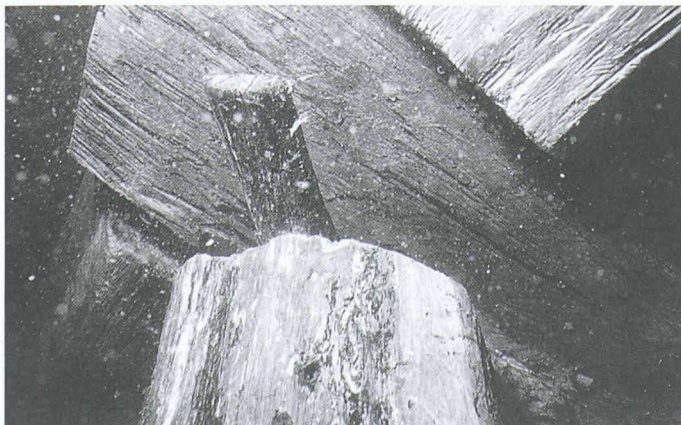
1

Unterwasseraufnahmen der Holzkonstruktion; a: am Widerlager verbaulich Holz (gesamte Konstruktion in Lehm eingebettet), b: Erosionserscheinungen an einem Holzpfeiler (Holz nur teilweise in Sand und Steine eingebettet)

Unterwasseraufnahmen zeigt, dass es in der Regel noch sehr gut erhalten ist. Bild 1a enthält ausgewählte Aufnahmen.

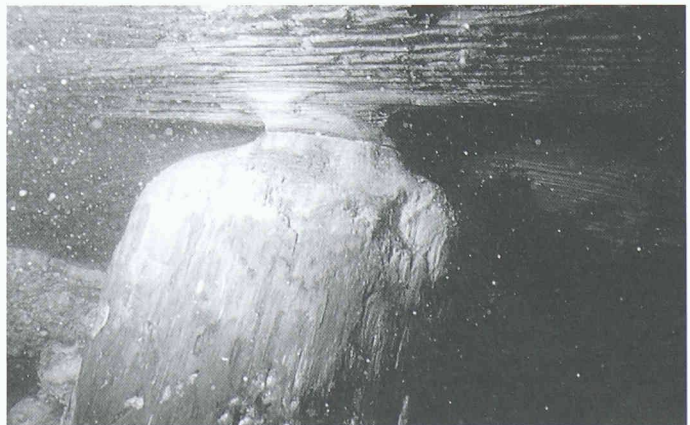
Elemente, bei denen keine vollständige Verbauung der Pfähle zum Schutz der Wassereinwirkung vorlag, zeigten jedoch besonders stromaufwärts teilweise deutliche Erosionserscheinungen (Bild 1b). Diese Erosion betrug zum Teil mehrere Zentimeter. Die Umbauung war bei dem entsprechenden Pfeiler so angelegt, dass das Holz stärker mit dem Wasser in Berührung gekommen war als bei den anderen Pfeilern und dem Widerlager. Die Erosionserscheinungen sind vermutlich rein mechanischer Natur und auf im Wasser mitgeführte Schwebepartikel zurückzuführen.

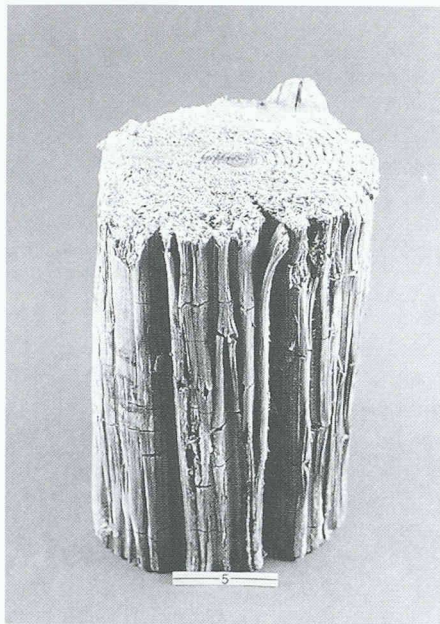
2

Holz aus der Verbauung nach der Trocknung,
a: Fichte mit Rissbildung im Randbereich,
b: Eiche mit Rissbildung

Nach der Trocknung war das Innere der Holzelemente gut erhalten. Die Randzonen waren dagegen häufig sehr locker (reduzierte Dichte und Festigkeit) und wiesen starke Risse auf (Bild 2). Diese Zone war etwa 1-1,5 cm breit. Der Effekt deckt sich mit den in der Literatur beschriebenen Angaben.

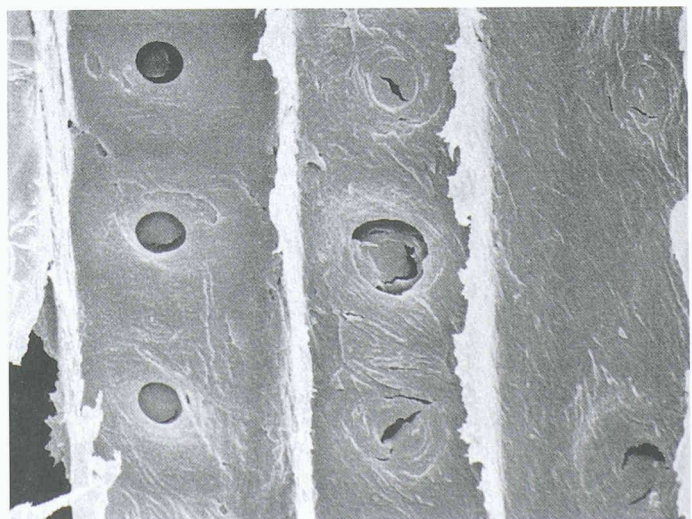
Auch REM-Aufnahmen an den Bohrkernen aus dem Inneren der Balken und Pfähle zeigen einen sehr guten Erhaltungszustand des Holzes (Bild 3). Die typischen anatomischen Strukturmerkmale sind hier gut erkennbar und intakt, die Tüpfelmembranen sind noch erhalten. In den Aussenzonen ist dagegen der durch Bakterien bewirkte Abbau der Tüpfelmembranen ersichtlich. Bild 4 zeigt eine dazu ausgewählte REM-Aufnahme.

4
REM-Aufnahme der weichen Randzonen (Tanne) mit zerstörten Tüpfelmembranen wegen Bakterienbefall. 1500fache Vergrößerung
