**Artikel:** Verankerung der Stützmauer Entschigtal  
**Autor:** Schmid, Manuel / Bättig, André  
**DOI:** <https://doi.org/10.5169/seals-79469>

Manuel Schmid und André Bättig, Effretikon

## Verankerung der Stützmauer Entschigtal

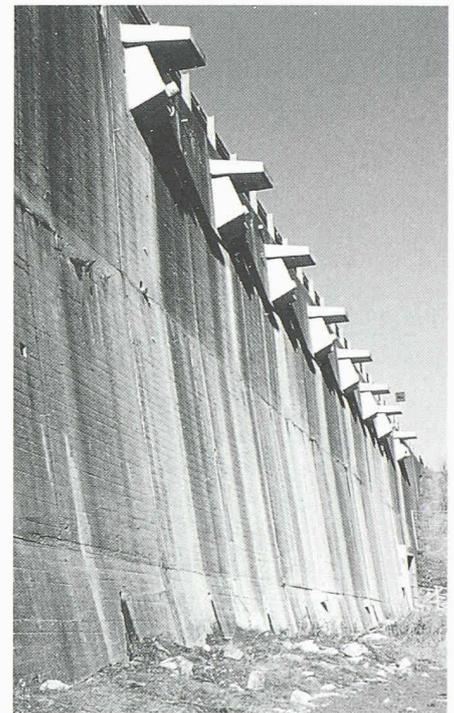
1

Um die Tragsicherheit der Stützmauer Entschigtal zu erhöhen, wurde der obere Mauerteil verankert

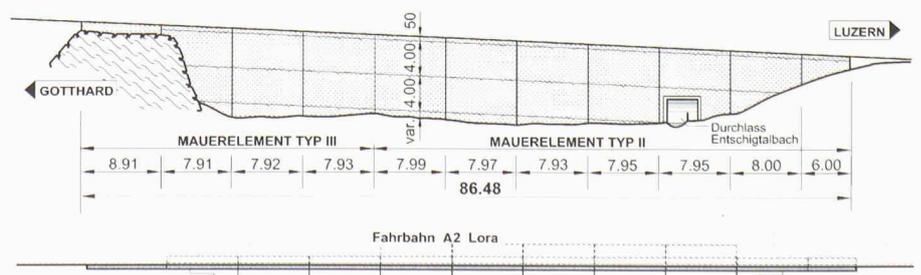
2

Ansicht (oben) und Grundriss (unten) der Stützmauer

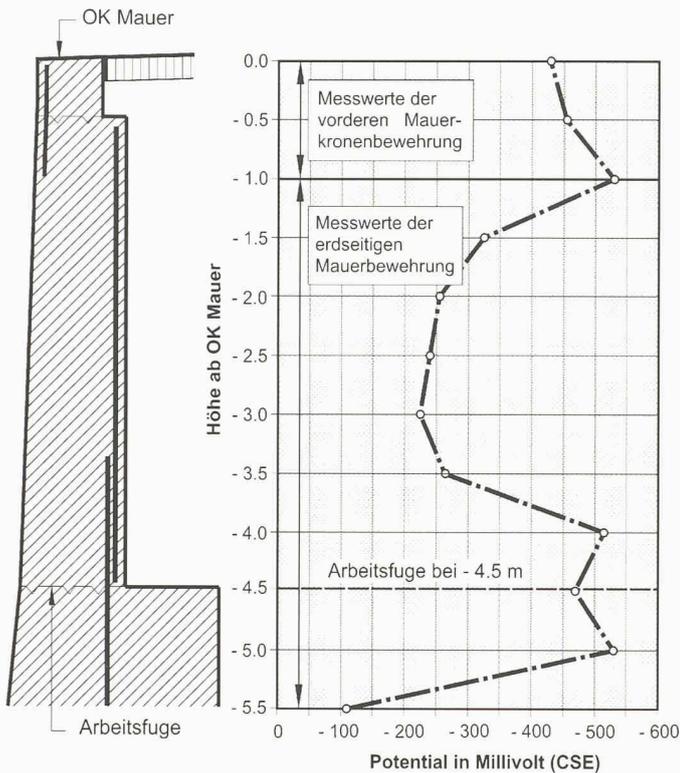
Das Potentialprofil der gemittelten Messwerte über den Querschnitt zeigte eindeutig die negativsten Potentiale auf Höhe der Arbeitsfuge (Bild 3). Der im Bohrloch ermittelte Potentialabfall gegen die hintere Mauerbewehrung ist zusammen mit dem beschriebenen Potentialprofil ein Indiz für Bewehrungskorrosion. Eine verbindliche Aussage über allfällige

3  
Typisches Profil der Bewehrungspotentiale über den Querschnitt des oberen Mauerteils

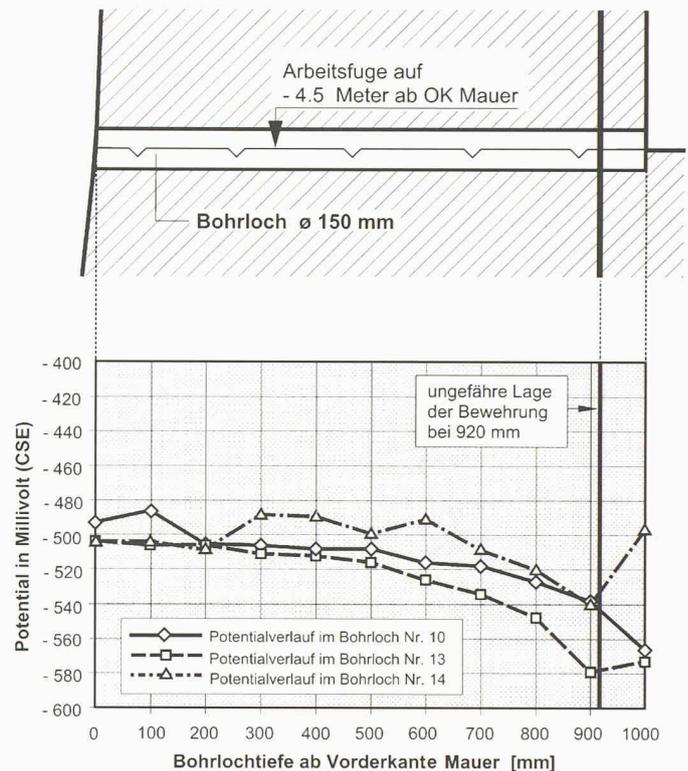
Das an der Vorderseite der Mauer gemessene Potential wurde in den durchgehenden Bohrungen mit einer Spezialelektrode überprüft und in Abhängigkeit zum Abstand zur Mauervorderseite protokolliert.

4  
Potentialmessung in den Bohrlöchern

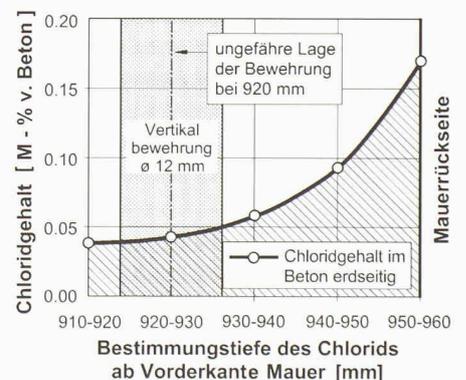
Aufgrund der Potentialmessungen wurden die Bohrkernentnahmestellen festgelegt. Die Chloridanalysen im Beton der Mauerrückseite ergaben vor allem in der Arbeitsfuge stark erhöhte Chloridgehalte. Die durchgehende Bohrung ( $\varnothing$  200 mm) auf Höhe der Arbeitsfuge förderte ein Bewehrungsstück zutage, das exakt in der Arbeitsfuge starke Lochfrassspuren aufwies (Bild 6). Die Querschnittsreduktion betrug etwa 40% des ursprünglichen Querschnitts.

5  
Chloridprofil Beton Mauerrückseite

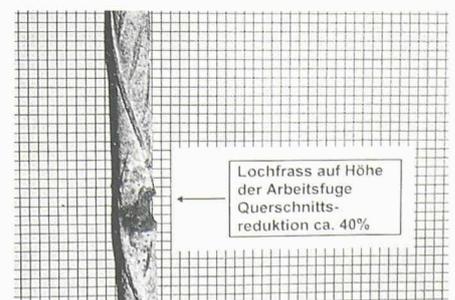
Die mauerrückseitige Bewehrung ist ein Haupttragelement der Wand. Die vorhandene Querschnittsreduktion der Bewehrung infolge der chloridinduzierten Korrosion vermindert die Tragsicherheit, so dass Massnahmen zur Erhöhung derselben ergriffen werden mussten.

6  
Bewehrungsstück aus der Bohrung (Ø 200 mm)

Da die hintere Bewehrung nur mit grossem Aufwand erreicht werden konnte, drängten sich andere Massnahmen zur Verstärkung der Stützmauer auf. Durch die Rückverankerung der Wandelemente mit Hilfe von acht permanenten Litzenankern im Aare-Granit liess sich die geforderte Tragsicherheit erreichen. Im Falle eines Ankersversagens übernehmen die Nachbarelemente kurzfristig die Zusatzlasten, und eine Kettenreaktion würde dadurch

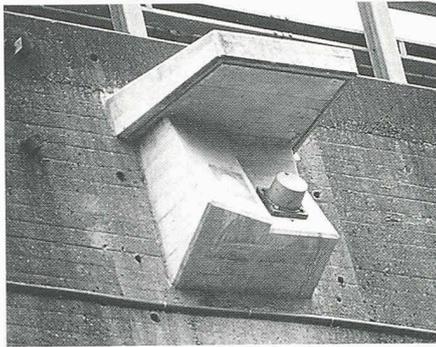
7

Betonwiderlager mit Ankerkopf und Schutzdach

- Umfassender Korrosionsschutz
- Ausbildung aller Anker als Kontrollanker
- Ausbildung eines Betonschutzdachs (die Anker befinden sich im Entwässerungs- und Sprühnebelbereich der Fahrbahn)
- Einrichten von vier Kraftmessdosen mit Messstation am Mauerfuss
- Vorbereiteter Ersatzstandort für einen allfälligen Ankerersatz

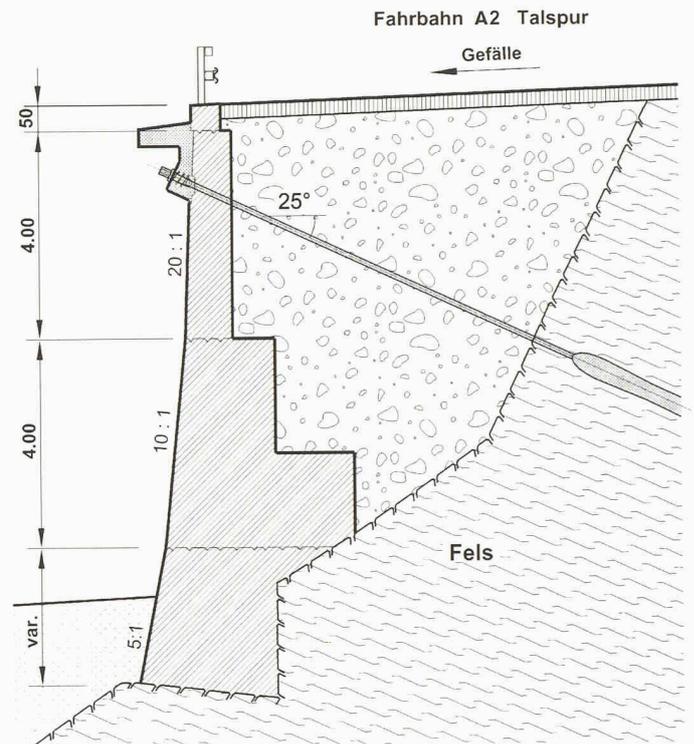
8

Mauerquerschnitt mit Felsverankerung

Der genaue Felsverlauf war vor dem Versetzen der Anker nicht bekannt. Es wurden deshalb permanente Felsanker vorgesehen, die mit einer bestimmten Überlänge bestellt und nach dem Versetzen entsprechend gekürzt wurden. Das Ankersystem musste folgende Eigenschaften aufweisen:
