Artikel: Teilprojekt 1: Brücken: Instandsetzung der Nationalstrasse A2 im Kanton Uri
Autor: Vögeli, Rudolf / Moretti, Hugo / Schmid, Manuel
DOI: <https://doi.org/10.5169/seals-79483>

Teilprojekt 1: Brücken

Instandsetzung der Nationalstrasse A2 im Kanton Uri

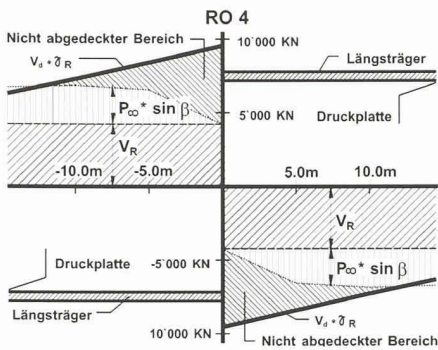
8 Schubdiagramm

Im Stützbereich ist die rechnerische Schubtragsicherheit der Längsträger an 10 von 12 massgebenden Bereichen eindeutig zu klein. In zwei Bereichen ist keine Verstärkung notwendig, weil die Längsträgerbewehrung infolge Abspannung der Vorspannung verstärkt ist. Besonders bei der Stütze LO 2 wird die geforderte Sicherheit nur zu etwa 60% erreicht. Die Bügelbewehrung musste hier um 120% verstärkt werden. Im Bereich der seitlichen Abspannstellen an den Längsträgern wurde die vorhandene Spaltbewehrung beim Nachweis der Schubtragsicherheit berücksichtigt.

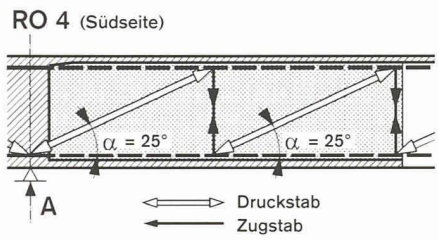
9 Fachwerkmodell und Verstärkungsbereiche Pfeiler RO 4

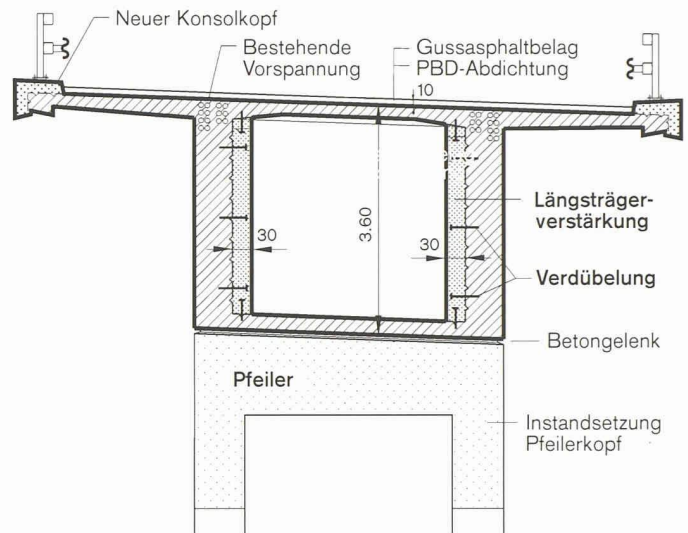
Aus der statischen Überprüfung des Überbaus, basierend auf den Normen SIA 160 (1989) und SIA 162 (1993) sowie der SIA-Richtlinie 462, resultiert, dass mit der bestehenden Bügelbewehrung die erforderliche Schubtragsicherheit nicht erreicht wird.

10 Längsträgerverstärkungen

Die Längsträgerverstärkungen (Schub-sicherung) bestehen aus 30 cm dicken Betonscheiben, die auf der Innenseite der Stege vorbetoniert werden. Diese Betonscheiben wurden mit der fehlenden Bügelbewehrung ausarmiert und mit den vorhandenen Stegen verdübelt (Bild 10).

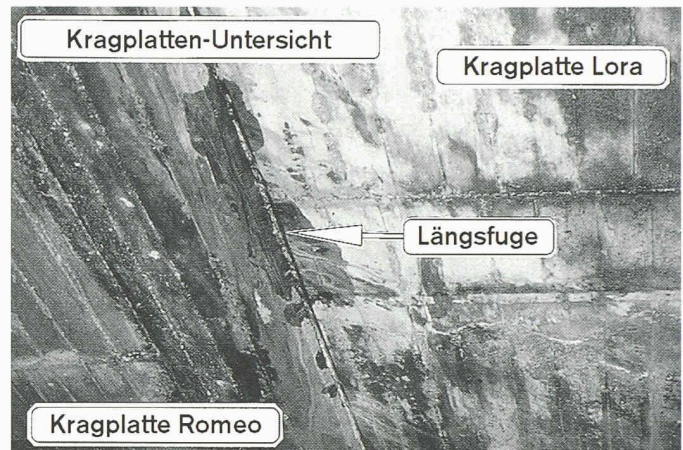
- Die Kragplattenuntersicht weist im allgemeinen auf Bewehrungsniveau recht hohe Chloridwerte auf.
- Aufgrund der Sondierfenster wurde aber an der Bewehrung im Normalfall keine nennenswerte Korrosion festgestellt.

15
Konsolplattenuntersichten

- Die mittlere Überdeckung der Bewehrung ist mit 40 mm sehr gross. Aufgrund dieser Tatsachen stand fest, dass kein nennenswerter Korrosionsprozess stattgefunden hatte, da offenbar nicht die hohen Chloridwerte, sondern die Feuchtigkeit massgebend war. Die Experten kamen zum Schluss, dass auch ohne Chloridentfernung davon ausgegangen werden kann, dass kein nennenswerter Korrosionsprozess mehr stattfinden wird, zumal die Bauteile durch das Ausbilden neuer Konsolköpfe trockengelegt werden. Die untere Bewehrung der Konsolplatten ist zudem von statisch sekundärer Bedeutung.

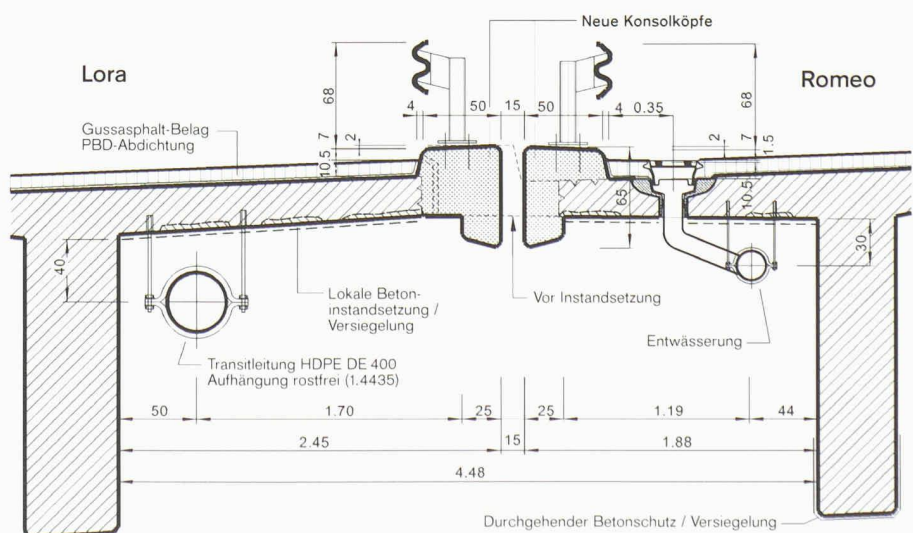
16
Massnahmen im Bereich der Längsfuge und an den Konsolplatten

Bei der Brücke Romeo wurde, durch den neuen Konsolkopf bedingt, ein rund 80 cm breiter Plattenstreifen abgebrochen, womit der am stärksten versalzene Bereich

entfernt war. In den restlichen Bereichen der mittigen Konsolplattenuntersichten wurde auf eine Entfernung des versalzene Betons verzichtet (Bild 16).

- Eliminierung lokaler Fehlstellen, z.B. Belagsentwässerungsröhrchen
- Reprofilierung von Spitzstellen und der Kontrollfenster mit anschliessend aufgebrachtem Feinspachtel und lokaler Versiegelung
- Vollflächige Versiegelung (exkl. Flächenpachtelung) der restlichen Flächen
