**Artikel:** Offene Strecke: Instandsetzung der Nationalstrasse A2 im Kanton Uri  
**Autor:** Burri, Fritz  
**DOI:** <https://doi.org/10.5169/seals-79489>

Fritz Burri, Erstfeld

# Offene Strecke

## Instandsetzung der Nationalstrasse A2 im Kanton Uri

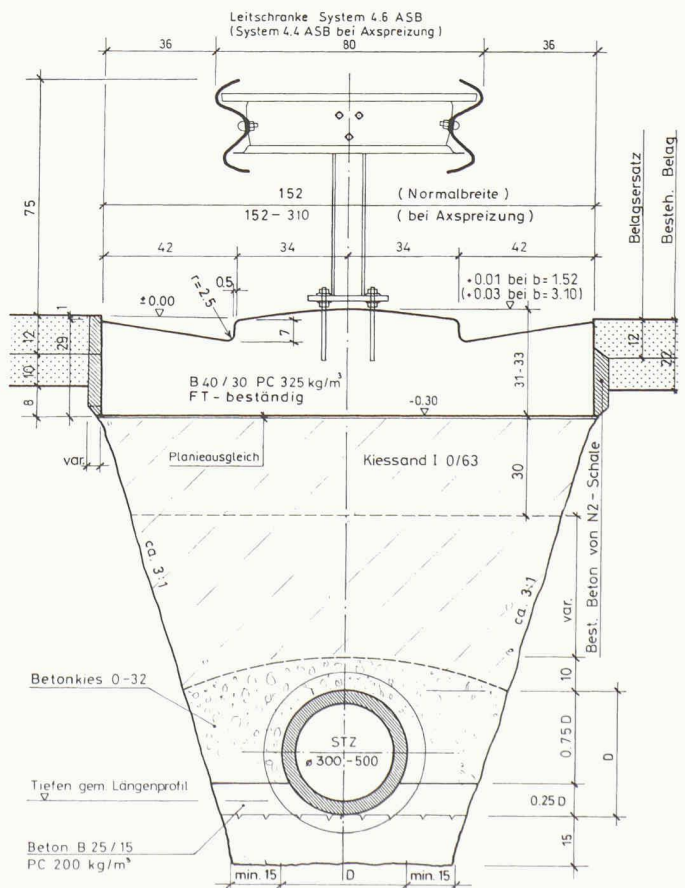
Die Anordnung der neuen Hauptleitung erfolgte auf der offenen Strecke im Mittelstreifen der A2 (Bild 1 und 2) und in den Galerien in der Standspur Romeo. Der Bauvorgang für die Leitung im Mittelstreifen bedingte:

1  
Normalquerschnitt der neuen Hauptleitung im Mittelstreifen

- Rohrumhüllung nach Empfehlung SIA V 190, Profiltyp V 2

- Erstellen neuer Einlaufschächte mit  $\varnothing 60$  cm samt Tauchbogen und vorfabriziertem Betonsockel für seitlichen Einlauf

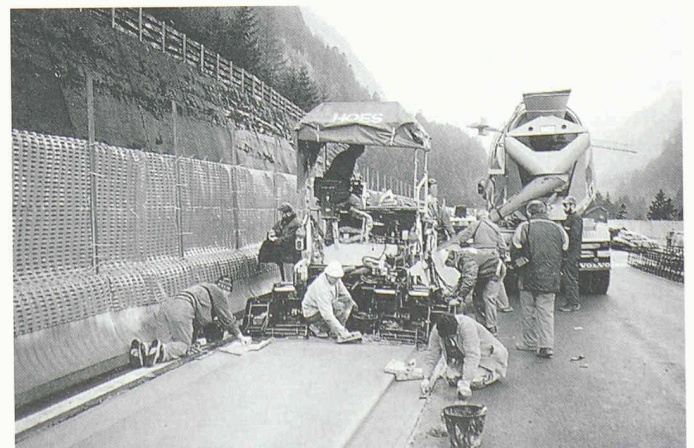
**Betonabdichtung:** Bild 3 zeigt den Beton einbau mit einem modifizierten Belagsfertiger, und aus Bild 1 sind die Abmessungen und die zwei integrierten Entwässerungsrinnen ersichtlich. Das Mittelbankett ist nicht armiert. Der Einbau zwischen den Schächten (Längen bis 40 m) erfolgte fugenlos. Mit dauernder Einbauüberwachung, niedrigem W/Z-Faktor (Mittel: 0,43) und guter Nachbehandlung konnte eine hohe Betonqualität - praktisch ohne Rissbildung - erzielt werden. Durch die fugenlose Ausführung entfallen künftige Unterhaltsarbeiten an den Fugen.

3 Einbau des Mittelstreifenbetons mit modifiziertem Asphaltfertiger (Tagesleistung: rund 150 m)

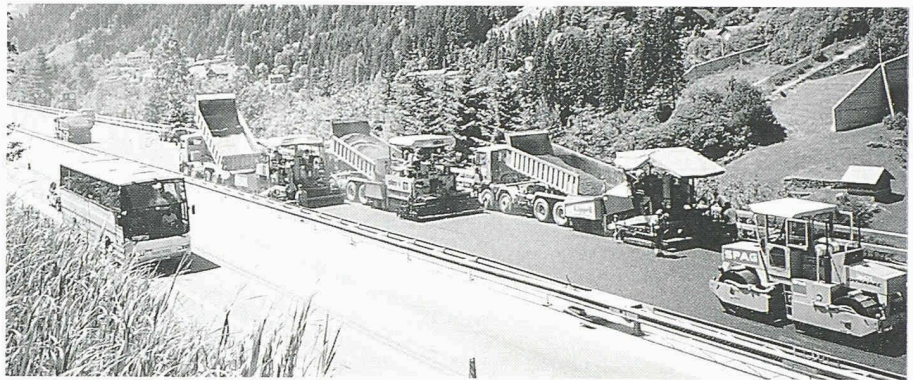
Bei der Zustandserfassung mit Bohrkernuntersuchungen, Georadar-Aufnahmen sowie visuell wurde festgestellt, dass die 50-60 mm starke Ausgleichsschicht AB 25 U einen hohen Hohlraum- und niedrigen Bindemittelgehalt aufwies. Bei einzelnen Bohrkernen wurden in dieser Schicht auch Bindemittelablösungen (mit entsprechender Klumpenbildung im Mörtel des Mischguts) festgestellt. Diese Be-

4 Nahtloser Splittmastixeinbau mit drei Einbaumaschinen auf der Spur Romeo

funde bedingten einen Belagsersatz bis in 12 cm Tiefe. Nur mit dieser Massnahme kann für den Fahrbahnbelag wieder eine Nutzungsdauer von 20 bis 25 Jahren angenommen werden.

- 12 cm Fräsabtrag (31 500 t). Diese grosse Fräsgutmenge wurde zwischendeponiert und wird später wiederverwendet
- Tragschicht: HMT 22S, Dicke 80 mm (21 000 t)
- Deckschicht: Splittmastixasphalt 11S, mit Zusatz von 1,8 M-% Naturasphalt, Dicke: 40 mm (10 500 t)

Der SMA-Einbau erfolgte nahtlos, auf der Spur Lora gleichzeitig mit zwei und auf der Spur Romeo (Bild 4) wegen der breiteren Standspur mit drei Einbaumaschinen.
