Artikel: Ausrüstung und Nebenanlagen: Instandsetzung der Nationalstrasse A2 im Kanton Uri
Autor: Steiger, Andreas
DOI: <https://doi.org/10.5169/seals-79490>

Ausrüstung und Nebenanlagen

Instandsetzung der Nationalstrasse A2 im Kanton Uri

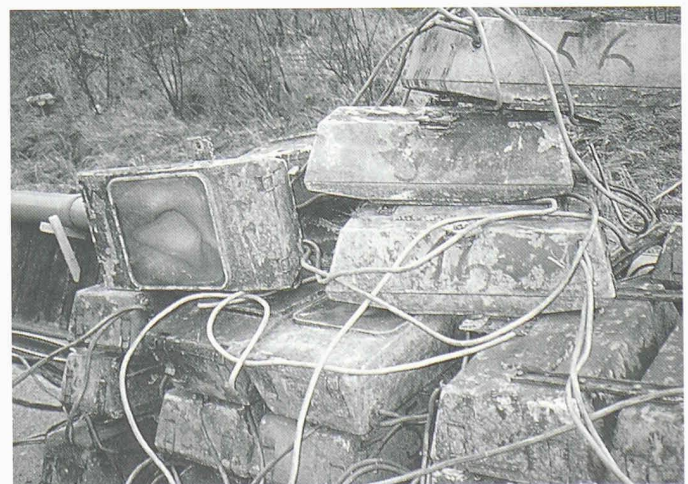
- Die Kapazität des Kabelkanals ist in den meisten Teilabschnitten erschöpft.
- Das Hochspannungskabel muss grösstenteils ersetzt werden.
- Die Beleuchtung in den Galerien (Bild 1) muss vollständig ersetzt werden.
- Die in den Galerierückwänden integrierten Trafo- und Schalträume haben sich nicht bewährt. Die dauernde Luftfeuchtigkeit erhöht die Störungsanfälligkeit, und die Zugänglichkeit für das Betriebspersonal ist

1
Ausgebaute Leuchten mit stark korrodieren Gehäusen aus Aludruckguss

- Ersatz der Beleuchtung in den Galerien mit modernen Tunnelleuchten in V4A. Beide Fahrtrichtungen werden mit einer Adaptationsbeleuchtung (Gegenstrahl) ausgerüstet, die Spur Lora erhält zusätzlich eine Durchfahrtsbeleuchtung. Die Steuerung der Beleuchtung wird mit Helligkeitsmessensoren bei den Galerieportalen unterstützt und kann später an eine Fernwirkanlage angeschlossen werden. Die Energieversorgung der Beleuchtung erfolgt in den Galerien über einen durchgehenden, oben offenen, an der Galerie-Decke aufgehängten Kabelkanal. Die Leuchten sind teilweise direkt am Kabelkanal befestigt.
