**Artikel:** Instandsetzung der Kirche St. Karl, Luzern  
**Autor:** Sigrist, Viktor / Gubler, Hans / Korner, Marco  
**DOI:** <https://doi.org/10.5169/seals-79512>

## Instandsetzung der Kirche St. Karl, Luzern

**Die vom Architekten Fritz Metzger entworfene und 1932–1934 erbaute Kirche St. Karl in Luzern gehört zu den frühesten Stahlbetonkirchen der Schweiz; sie gilt heute als Bauwerk mit besonderem Denkmalwert. 1996/97 erfolgte die Instandsetzung der Sichtbetonfassaden, wobei Spritzbeton, Ortbeton und Betonfertigteile eingesetzt wurden; grosse Teile der ursprünglichen Fassaden konnten erhalten werden.**

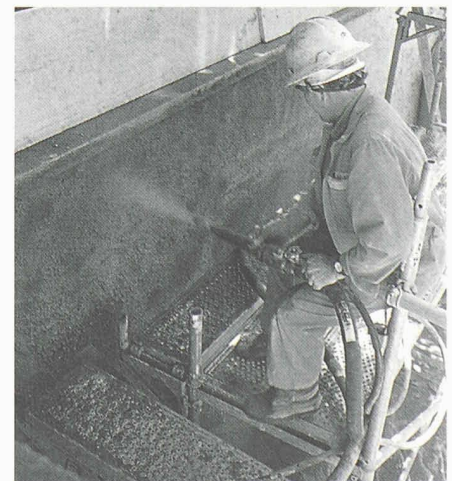
7

Spritzbetonauftrag an der Musterfläche

Nach einer visuellen Kontrolle der abgetragenen Betonflächen durch die Bauleitung wurde schliesslich die Fassade mit Spritzbeton [7] schichtweise wieder aufgebaut (Bild 7). Die Oberfläche des noch frischen Spritzbetons war sodann gemäss der vorgegebenen Fassadengeometrie abzutauschieren. In einem zusätzlichen Arbeitsgang wurde die Schalbrettstruktur der ursprünglichen Fassade mittels Latten und Abglättkelle nachgezeichnet; hierfür waren vorgängig detaillierte Pläne des Schalungs-

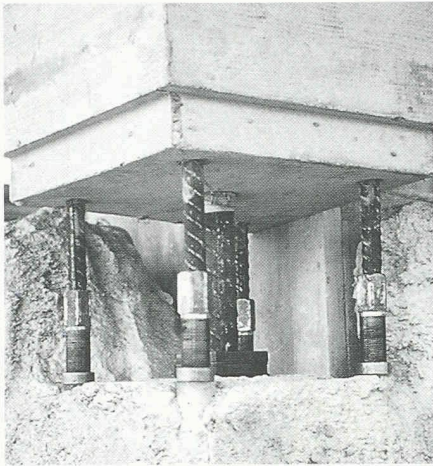
8

Anschluss der Fertigteilstützen des Turmbaus mit geschraubten Bewehrungsstössen

Das Dach mit dem Kreuz sowie die Stützen und Aussteifungswände des Turmaufbaus wurden vollständig abgebrochen und, mit Ausnahme der äusserst schlanken Stützen und des Kreuzes, neu geschalt und an Ort betoniert. Einem Vorschlag des Unternehmers folgend, wurde für die Turmstützen (mit einer Höhe von rund 10 m und Abmessungen von 260 mal 460 mm) und das Kreuz eine Fertigteillösung erarbeitet. Hierbei waren neben der Abstimmung des Schalungsbilds insbesondere die Bewehrungsanschlüsse für die Vorfabrikation detailliert zu planen. Folgendes Vorgehen wurde gewählt: Teilabbruch der Brüstungen, Einflechten einer neuen Bewehrung mit geschraubten Bewehrungsstössen für die nachträglich aufgesetzten Elemente, Untergiessen der Stützenfüsse (Bild 8); an den oberen Enden wiesen die Stützen eine Anschlussbewehrung für die Verbindung mit dem später erstellten Turmdach auf.

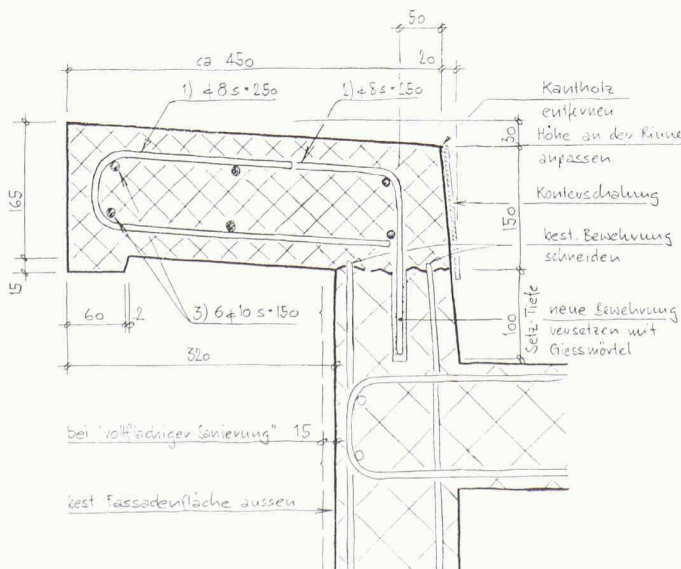
9

Der Dachrand und die Fenstersimse wurden abgebrochen und vollständig ersetzt. Am Beispiel des Dachrands kann eine weitere Besonderheit von Instandsetzungsarbeiten (oder Umbauten) aufgezeigt werden: Während der Projektierung können die vorliegenden Konstruktionsdetails oft nur auf Plänen beurteilt werden, da genauere Untersuchungen am Bau zu einem früheren Zeitpunkt einen zerstörenden Eingriff zur Folge hätten. Das anfänglich vorgesehene Vorgehen mit Abbruch und Anbetonieren der ausragenden Teile des Dachrands musste fallengelassen werden, da sich beim Entfernen des Kupferdachs herausstellte, dass der Beton unter dem Kantholz durch Risse weitgehend aufgelockert war. Die Lösung musste daher neu angepasst werden (Bild 9).

Ausgeführtes Detail des Dachrands
