**Artikel:** Instandsetzung der Kirche St. Karl, Luzern  
**Autor:** Sigrist, Viktor / Gubler, Hans / Korner, Marco  
**DOI:** <https://doi.org/10.5169/seals-79512>

## Instandsetzung der Kirche St. Karl, Luzern

**Die vom Architekten Fritz Metzger entworfene und 1932–1934 erbaute Kirche St. Karl in Luzern gehört zu den frühesten Stahlbetonkirchen der Schweiz; sie gilt heute als Bauwerk mit besonderem Denkmalwert. 1996/97 erfolgte die Instandsetzung der Sichtbetonfassaden, wobei Spritzbeton, Ortbeton und Betonfertigteile eingesetzt wurden; grosse Teile der ursprünglichen Fassaden konnten erhalten werden.**

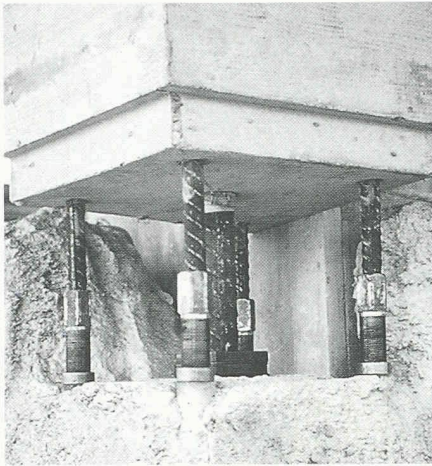
8

Anschluss der Fertigteilstützen des Turmbaus mit geschraubten Bewehrungsstössen

Das Dach mit dem Kreuz sowie die Stützen und Aussteifungswände des Turmaufbaus wurden vollständig abgebrochen und, mit Ausnahme der äusserst schlanken Stützen und des Kreuzes, neu geschalt und an Ort betoniert. Einem Vorschlag des Unternehmers folgend, wurde für die Turmstützen (mit einer Höhe von rund 10 m und Abmessungen von 260 mal 460 mm) und das Kreuz eine Fertigteillösung erarbeitet. Hierbei waren neben der Abstimmung des Schalungsbilds insbesondere die Bewehrungsanschlüsse für die Vorfabrikation detailliert zu planen. Folgendes Vorgehen wurde gewählt: Teilabbruch der Brüstungen, Einflechten einer neuen Bewehrung mit geschraubten Bewehrungsstössen für die nachträglich aufgesetzten Elemente, Untergiessen der Stützenfüsse (Bild 8); an den oberen Enden wiesen die Stützen eine Anschlussbewehrung für die Verbindung mit dem später erstellten Turmdach auf.
