**Artikel:** Teilersatz Überdeckung Töss unter Verkehr: A1, Umfahrung Winterthur  
**Autor:** Reber, Ueli / Zibung, Reto  
**DOI:** <https://doi.org/10.5169/seals-79681>

# Teilersatz Überdeckung Töss unter Verkehr

## A1, Umfahrung Winterthur

**Beim Bau der Umfahrung Winterthur in den 60er Jahren wurde die Töss im grössten Engnis aus Platzgründen auf 400 m Länge in ein 24 m breites Gerinne verlegt und auf 300 m Länge mit 165 vorfabrikerten Betonträgern überdeckt. Schäden und ungenügende Schubtragsicherheit machten einen Teilersatz notwendig.**

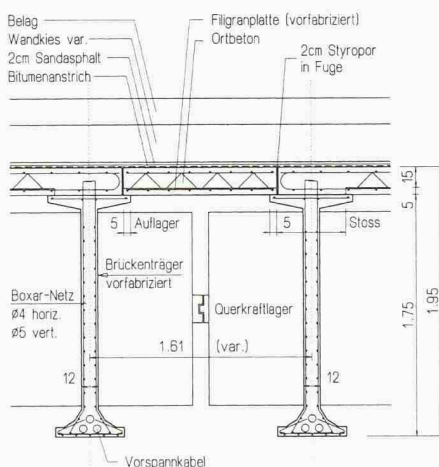
4 Detail alte Elementträger (links)

Die filigranen Elementträger mit Doppel-T-Querschnitt waren orthogonal zur Töss bzw. quer zur Autobahn angeordnet. In nur 12 cm dicken Steg der 1,75 m hohen Elementträger waren drei konventionelle Spannkabel mit einer initialen Spannkraft von total 4000 kN untergebracht (Bilder 2 und 3). Jeweils fünf Elementträger waren durch 5 cm dicke Betonbretter und 15 cm Ortbeton miteinander verbunden. Zwischen den Deckenfeldern von 8,25 m Breite waren Dilatationsplatten mit variablen Abmessungen, bestehend aus Betonbrett und Ortbeton, angeordnet. Die Überdeckungskonstruktion wies somit quer zur Töss total 64 Dilatationsfugen auf. Zur Stabilisierung der Elementträger (Bild 4) und zur Lastverteilung diente ein Feldquerträger.

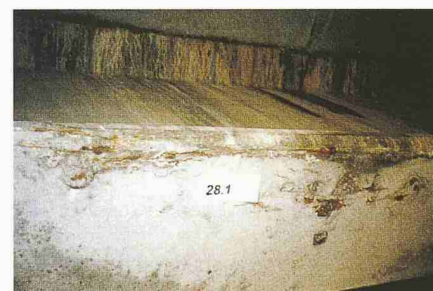
Bei Regen drang Wasser durch Belag und Koffer und anschliessend durch die undichten Dilatationsfugen. Es floss bei den Elementträgern .1 und .5 teils entlang der Oberflansche, teils nach Vernässung der Stege entlang der Unterflansche in Richtung rechtsufriges Widerlager. Vernässungen, Chloridfiltrationen bis 0,3% Massenanteile Beton (auf Höhe der Bewehrung), Korrosion der Bewehrungen, minimale Flanschstärken, ungenügende Eisenüberdeckungen und Spreizkräfte sind wesentliche Ursachen für die in Bild 5 erkennbaren Tragwerksschäden.

Unterflanschen wurden an vielen nicht vernässten Elementträgern festgestellt. Erstere entstanden bei der Vorfabrikation der Träger. Dabei spielten die geringe Stegdicke, bei Hüllrohrdurchmessern von 56 mm und die damit verbundenen Schwierigkeiten bei der Betonverarbeitung, eine wesentliche Rolle. Die Spaltrisse sind auf Spreizkräfte infolge gekrümmter Spannglieder, konzentrierte Kräfteinleitungen, Abkröpfungen der Netzbewehrung beim Übergang zum Untergurt, ungenügende Verankerungen der Flanschbewehrungen und zu geringe Eisenüberdeckungen zurückzuführen.

Die an die Dilatationsfugen angrenzende schlaife Bewehrung war bei 40% der Elementträger durch Lochfrasskorrosion zu 50 bis 100% wegkorrodiert. Als Folge des stetigen Wechsels zwischen Vernäsung und Austrocknen des verbreitert porösen Betons wurden auch auf der Rückseite der vernässten Stege erhebliche Chloridkonzentrationen und Lochfrassschäden angetroffen. In einem von zwei Sondierfenstern bei der Spannbewehrung in Bereichen stark negativer Potentiale wurde Lochfrasskorrosion an den Spanndrähten gefunden. Bei den «trockenen» Elementträgern wurden keine relevanten Korrosionsschäden beim Schläffstahl gefunden.

5 Schäden an Elementträger Nr. .1 und .5 (unten)
