Artikel: Korrosionstechnische Untersuchungen an Elementträgern
Autor: Hunkeler, Fritz / Ungricht, Heidi / Matt, Peter
DOI: <https://doi.org/10.5169/seals-79682>

Korrosionstechnische Untersuchungen an Elementträgern

Die Überprüfung solcher Gefährdungsbilder ist nur an abzurechnenden Objekten möglich. Nach dem Entscheid, das Bauwerk A 1.1.4, Umfahrung Winterthur, abzurechnen (S. 2 ff.), ermöglichte das Tiefbauamt des Kantons Zürich detaillierte Untersuchungen an drei ausgebauten Elementträgern der Überdeckung Töss.

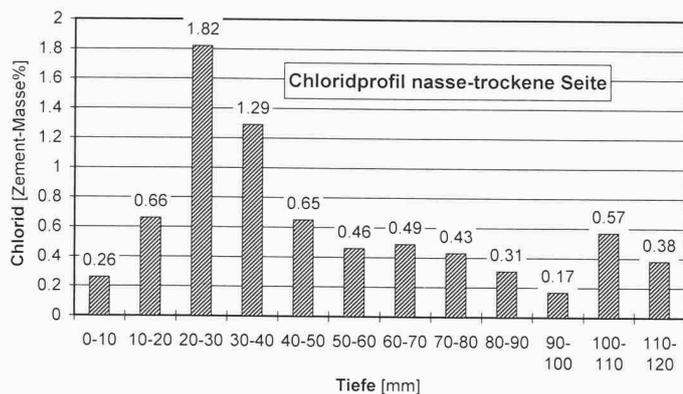
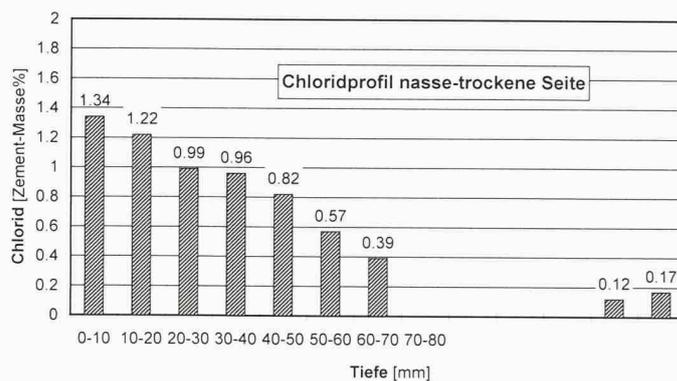
2 und 3
Typische Chloridprofile aus dem Steg

Es sind einige typische Chloridprofile aus den Stegen bzw. Flanschen zusammengestellt: Bilder 2 und 3 zeigen typische Chloridprofile für den Steg. Der Chloridgehalt war auf der «nassen» Trägerseite sehr hoch (bis zu 3,6% der Zementmasse in 10 bis 30 mm Tiefe), nahm zur trockenen Seite hin stark ab und stieg zur trockenen Oberfläche hin wieder leicht an. Vor allem bei den Profilen mit viel Chlorid wurde das Maximum erst in 10 bis 20 oder 20 bis 30 mm, teilweise sogar erst in 30 bis 40 mm Tiefe erreicht.

Der Verlauf der Profile im Steg wurde neben der Chloridzufuhr während der Nutzungszeit in erster Linie vom Wasserdampfgradienten durch den Steg hindurch bestimmt.

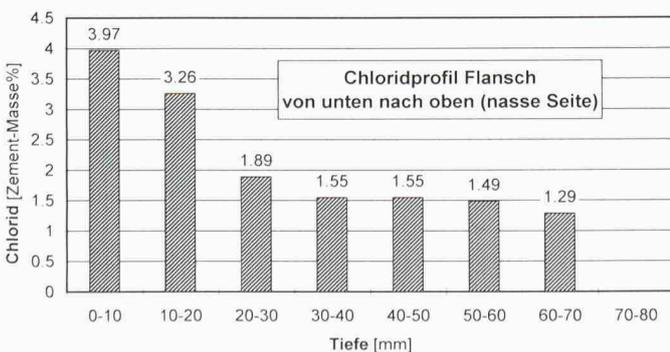
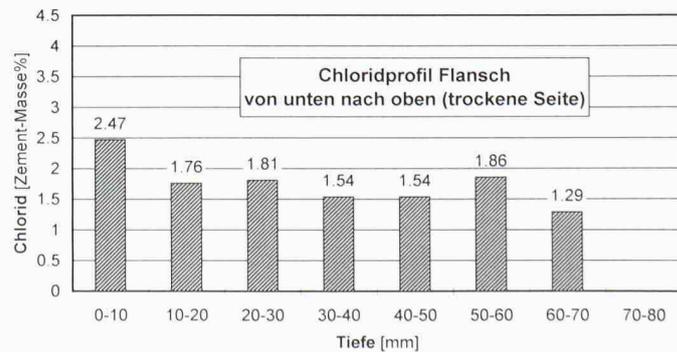
4 und 5

In den Flanschen fanden sich generell hohe Chloridgehalte (Bilder 4 bis 6). Die «nasse» Trägerseite enthielt mehr Chloride als die direkt gegenüber liegende «trockene» Seite (Bilder 4 bis 7). Auf der «nassen» Seite wurden beim Flansch Chloridgefälle in beiden Richtungen festgestellt (abnehmende Gehalte von unten nach oben und von oben nach unten, Bilder 4 und 6).

Chloridprofile aus dem Flansch von der «vernässten» und der gegenüberliegenden «trockenen» Seite. Die Aufkonzentration der Chloride hat an der Flanschunterseite stattgefunden

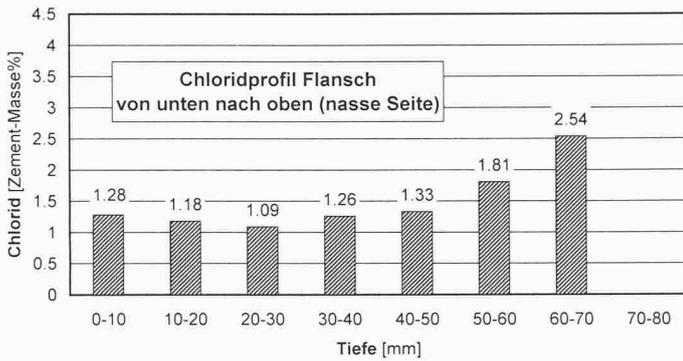
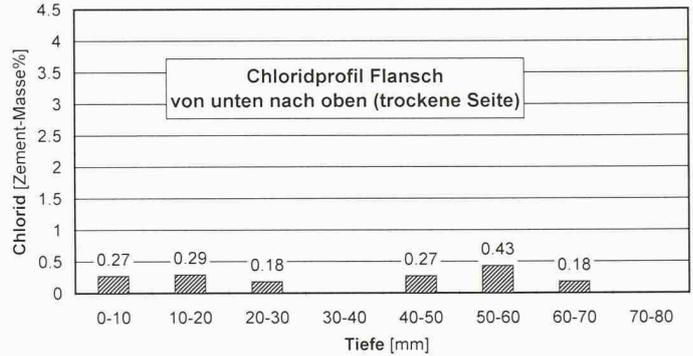
6 und 7

Chloridprofile aus dem Flansch von der «vernässten» und der gegenüberliegenden «trockenen» Seite. Die Aufkonzentration der Chloride hat an der Flanschoberseite stattgefunden

Infolge von lokalen Luftströmungen trockneten die verschiedenen Flächen unterschiedlich ab, und die Chloride konnten sich an der Flanschober- oder -unterseite aufkonzentrieren. Unterseitige Aufkonzentrationen hatten auch hohe Chloridgehalte auf der «trockenen» Flanschseite zur Folge (Bilder 4 und 5). Die geographische Ausrichtung war bei diesen Bauteilen von untergeordneter Bedeutung, wichtiger war das Mikroklima.

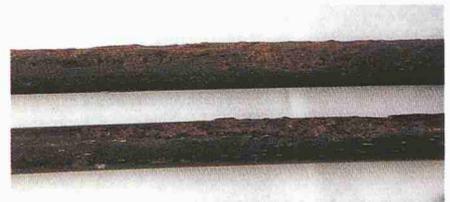
8

In praktisch allen Sondierungen waren verbreitet flächige und lokale Korrosion (Lochfrass) feststellbar. Dabei war jeweils die «nasse» Seite in einem schlechteren Zustand als die «trockene». Am stärksten angegriffen waren das im Auflagerbereich zuoberst im Steg liegende Spannglied und im Feldbereich die beiden unten im Flansch liegenden Spannglieder. Obwohl beim Bewehrungsnetz zahlreiche Stäbe bereits durchkorrodiert waren, wiesen die Spanndrähte zwar Lochfrass, aber keine vollständigen Querschnittsverluste auf (Bild 8).

Starker Lochfrass an zwei Spanndrähten

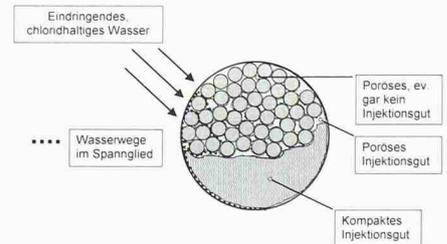
9

Inhomogenitäten im Injektionsgut

rohrs, der Zwischenräume zwischen den Drähten und der geometrischen Verhältnisse im Hüllrohr sowie infolge der Neigung des Spannglieds in Längsrichtung sehr inhomogen verteilt (Bild 9).

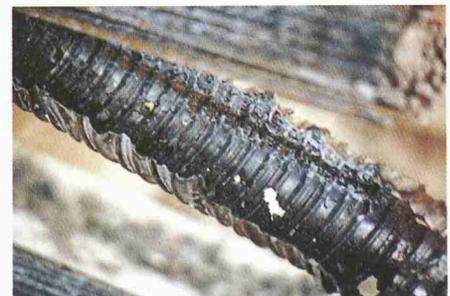
und Korrosionsspuren entlang von geraden Linien führte. Bild 10 zeigt deutlich die Bereiche, wo gut bzw. wo kaum injiziert werden konnte.

Die Innenseite des Hüllrohrs ist bei vorhandenem, kompaktem Injektionsgut blank und weist bei poröserem oder fehlendem Injektionsgut Korrosionsspuren und Ausblühungen auf

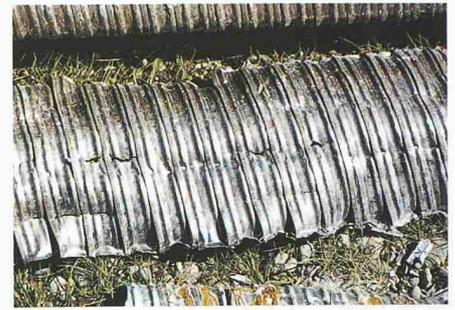
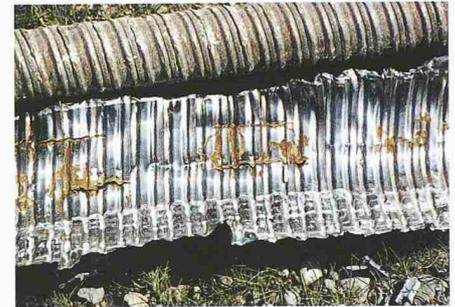
Die gefalteten, meist sehr dünnen Hüllrohre waren nicht «wasserdicht». Der Falz an sich oder auch kleinste Perforationen ermöglichten, dass Wasser ins Innere des Hüllrohrs eindringen und sich dort weiterverteilen konnte, wobei die Längsneigung des Spanngliedes von Bedeutung war. So konnten auf der Hüllrohrinnen-seite Korrosionsspuren entstehen, die von aussen nicht oder kaum erkennbar waren (Bild 11).

11 Hüllrohr aussen: keine Korrosionsspuren, Hüllrohr innen: Rostflecken

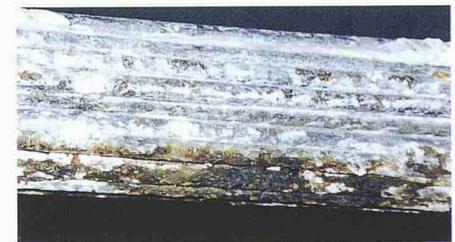
Korrosionsangriffe am Spannstahl waren praktisch nur an den aussen liegenden Drähten feststellbar und zwar nur da, wo die Drähte direkt am Hüllrohr anlagen oder die Injektion infolge der sehr kleinen Abstände zwischen Drähten und Hüllrohr oder zwischen den Drähten selber mangelhaft (porös, kaum Injektionsgut vorhanden usw.) war (Bild 12).

12 Korrosion an den aussen und unten liegenden Drähten

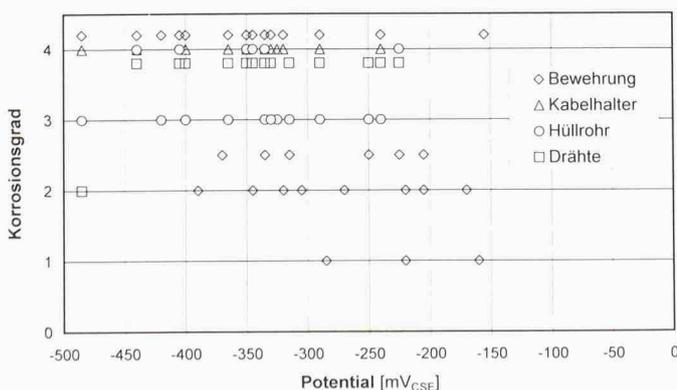
Zusammenhang Potential – Korrosionsgrad («vernässte» Seite eines Versuchsträgers)

Bild 13 stellt den Zusammenhang Potential - Korrosionsgrad für die «nasse» Seite eines Versuchsträgers dar. Es fiel auf,

dass der Korrosionsgrad der schlaffen Bewehrung oft kleiner bewertet worden war als derjenige der weiter innen liegenden Kabelhalter, Hüllrohre und Drähte. Dies ist auf verschiedene Gründe zurückzuführen:

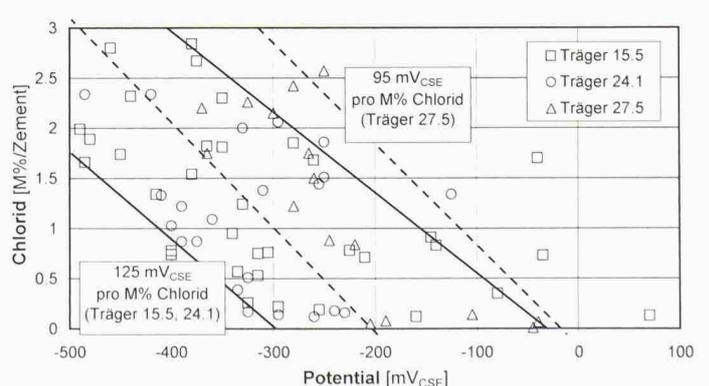
Zusammenhang Potential – Chloridgehalt auf Bewehrungsniveau

In Bild 14 wurde der Chloridgehalt auf Bewehrungsniveau gegen das Potential aufgetragen. Die drei Träger wurden unterschiedlich dargestellt. Daraus ist ersichtlich, dass bei zwei Trägern das Potential um rund 125 mV_{CSE} und beim dritten Träger um etwa 95 mV_{CSE} pro Masseprozent Chlorid auf Bewehrungsniveau abnimmt. Die Differenz ist vermutlich auf die geringere Feuchtigkeit des dritten Trägers zurückzuführen.

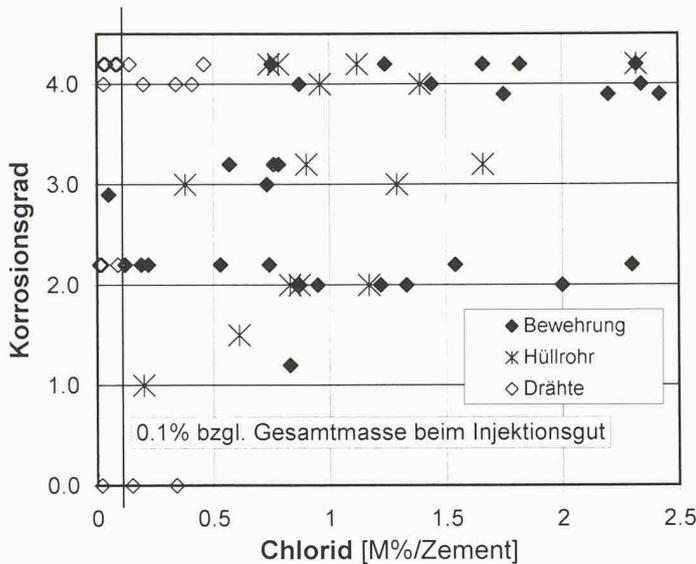
Zusammenhang Chloridgehalt - Korrosionsgrad. Chloridgehalt im Injektionsgut: Angabe in Prozent bezogen auf die Gesamtmasse. Definition des Korrosionsgrads gemäss SIA-Merkblatt 2006 (1993):

Bild 15 zeigt den Zusammenhang Chloridgehalt - Korrosionsgrad. Es wurde unterschieden zwischen schlaffer Bewehrung, Hüllrohr und Drähten. Für die Drähte wurde der Chloridgehalt im Injektionsgut in Prozent, bezogen auf die Gesamtmasse, berücksichtigt. Hätte man den Chloridgehalt im Injektionsgut auf den Zementgehalt bezogen, lägen die Gehalte um etwa 50% höher (Annahme: 1200 kg Zement pro m³ Injektionsgut).

Bereits bei sehr kleinen Chloridgehalten im Injektionsgut von 0,02 bis 0,04% bezüglich Gesamtmasse wurde an einzelnen Spanndrähten Lochfrass festgestellt (Inhomogenitäten im Injektionsgut). Überstieg der Chloridgehalt 0,1 Masseprozent, war Lochfrass am Spannstahl schon sehr wahrscheinlich.
