**Artikel:** Instandsetzung von Sichtbetonfassaden mit Inhabitoren:  
Ingenieurschule Yverdon  
**Autor:** Brühwiler, Eugen / Plancherel, Pierre  
**DOI:** <https://doi.org/10.5169/seals-79758>

## Instandsetzung von Sichtbetonfassaden mit Inhibitoren

Ingenieurschule Yverdon

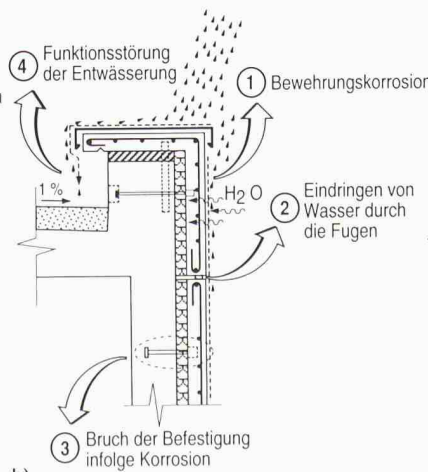
b)

Die Einwirkungen, welche die Dauerhaftigkeit und Sicherheit des Bauwerks beeinträchtigen könnten, wurden im Sinne von Gefährdungsbildern untersucht. Die vier hauptsächlichen Gefährdungsbilder und die entsprechenden Massnahmen sind in Bild 3b bzw. 3c dargestellt.

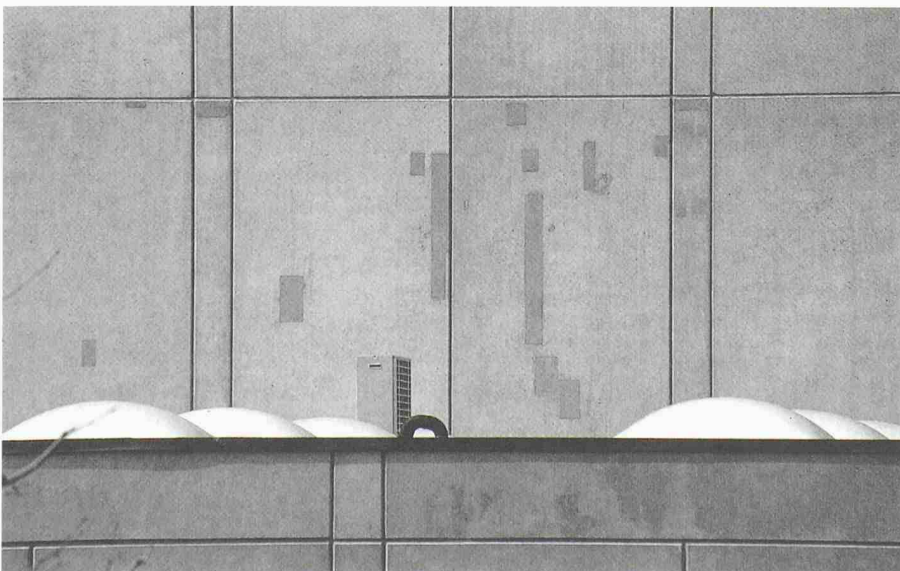
5

verschiedenen Orten leicht vom bestehenden Beton unterscheiden (Bild 5). Es ist zu erwarten, dass sich diese leicht dunkleren Reparaturstellen mit den Jahren aufhellen und dem bestehenden Beton angleichen. Da sich kleine Reparaturflächen optisch stärker vom bestehenden Beton unterscheiden als grosse Reparaturflächen und die Fassadenflächen keinen einheitlichen Grauton aufweisen, war es grundsätzlich schwierig, die Farbe des bestehenden Sichtbetons mit dem gewählten Reparaturmörtel genau zu treffen.

Instandgesetzte Sichtbetonfläche mit gut sichtbaren Reparaturstellen (Bild: E. de Lainsecq, Yvorne)

Stellen mit Betonabplatzungen wurden nach dem «üblichen» Verfahren (Betonersatz) instandgesetzt, wobei einzelne Fassadenelemente mit ausgeprägtem Schadensbild ganzflächig reprofiliert wurden. Die Reparaturarbeiten verliefen ohne besondere Schwierigkeiten. Das Ergebnis war vom Erscheinungsbild her - trotz der Vorversuche - nicht immer ganz befriedigend, da sich die Reparaturstellen an

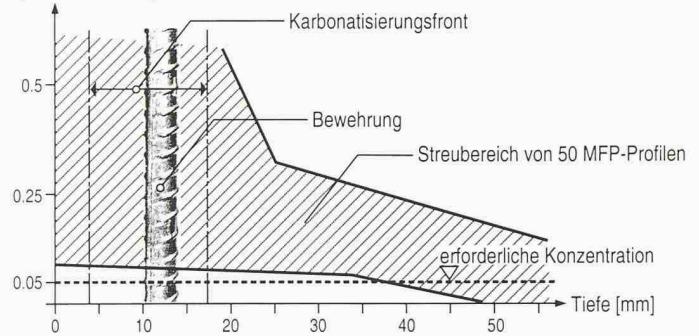
MFP-Profile

Eindringtiefe: Der Wirkstoff drang bis in Tiefen von mehr als 40 mm und damit weit über die Bewehrungslage hinaus ein.

Inhibitorkonzentration: Der Lieferant gab die für die Wirkung von MFP notwendige Konzentration bei karbonatisiertem Beton mit 0,05 Massenprozent (bezogen auf den Beton) an, wobei er sich auf Ergebnisse eigener und in Auftrag gegebener Laborversuche stützte [6,7]. Im Bereich der Bewehrung lag die MFP-Konzentration in der Regel deutlich über dieser erforderlichen Konzentration.

Die grosse Bandbreite der MFP-Profile und der Karbonisierungstiefe ist auf die unterschiedliche Betonqualität (Permeabilität) zurückzuführen. Tendenziell enthalten Stellen mit grosser Karbonisierungstiefe auch eine höhere Konzentration an Inhibitoren; kleine MFP-Konzentrationen treten bei vergleichsweise dichtem Beton mit wenig fortgeschrittener Karbonisierung auf. Inhibitoren sind folglich vor allem dort vorhanden, wo es am notwendigsten ist.

Die Fassadenflächen der Gebäude der Ingenieurschule wurden mit MFP (Natrium-Mono-Fluoro-Phosphat)-Inhibitoren [5] behandelt, die im günstigsten Angebot enthalten waren. Die einzige Vorsichtsmassnahme bei der Ausführung bestand darin, den MFP-Inhibitor erst sieben Tage nach der Reprofilierung der Betonreparaturstellen zu applizieren, denn MFP wirkt als Abbindeverzögerer. Ausserdem haben an vereinzelt Stellen hoch konzentrierte MFP-Lösungen zusammen mit Auswascheffekten nach starken Regenfällen zu unerwünschten, jedoch leicht entfernbaren Ausblühungen geführt. Für die Qualitätsprüfungen wurden mit chemischen Analysen der Phosphor-Gehalt (und daraus berechnet die MFP-Konzentrationen) in Bohrkernen bestimmt. Dies führte zu dem in Bild 6 dargestellten Ergebnis:
