**Artikel:** Instandsetzung von Sichtbetonfassaden mit Inhabitoren:  
Ingenieurschule Yverdon  
**Autor:** Brühwiler, Eugen / Plancherel, Pierre  
**DOI:** <https://doi.org/10.5169/seals-79758>

## Instandsetzung von Sichtbetonfassaden mit Inhibitoren

Ingenieurschule Yverdon

**Das für die Instandsetzung der Sichtbetonfassaden gewählte Verfahren mit lokalen Reparaturen und der Behandlung mit Inhibitoren ist kostengünstig und schont die Bausubstanz. Die Nutzung der Gebäude wurde nur minimal tangiert, die sichtbaren Reparaturstellen werden sich mit der Zeit dem Hintergrund anpassen.**

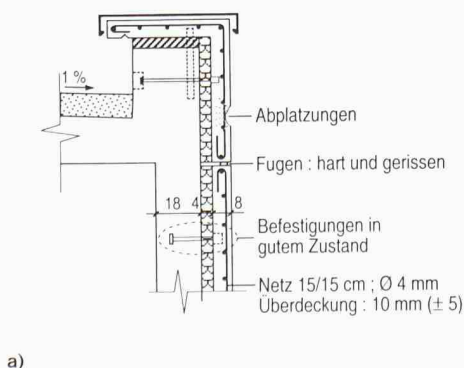
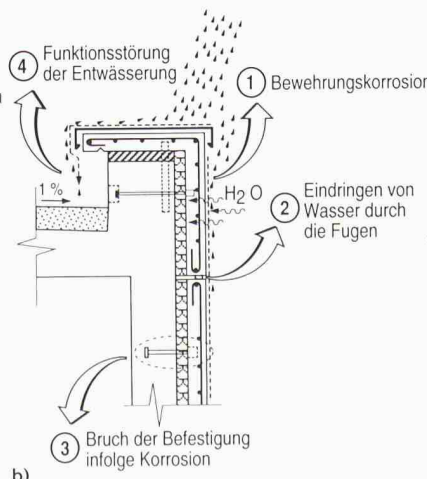
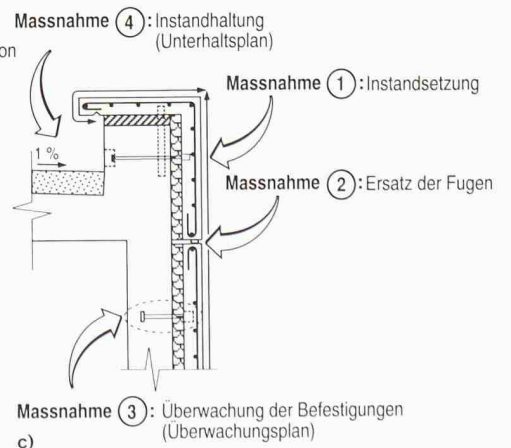
3

Die Sichtbetonfassaden bestehen aus vorgefertigten, 8 cm dicken Elementen mit einer Netzbewehrung (Bild 3a), die als Schalelemente für das in Ortbetonbau-

weise erstellte innere Stahlbetontragwerk dienten. In der Regel betrug die Betonüberdeckung plangemäss 10 mm, an einzelnen Orten jedoch nur etwa 5 mm. Die Karbonatisierungstiefe variierte stark, erreichte aber in der Regel Werte von etwa 15 mm. Einzelne Betonabplatzungen deuteten auf eine fortgeschrittene Bewehrungskorrosion an besonders exponierten Zonen sowie auf eine örtlich mangelhafte Betonqualität hin. Die Sichtbetonfassaden waren den klimatischen Einwirkungen (Temperaturwechsel, Regen, trocken/nass-Wechsel) ausgesetzt.

Die Einwirkungen, welche die Dauerhaftigkeit und Sicherheit des Bauwerks beeinträchtigen könnten, wurden im Sinne von Gefährdungsbildern untersucht. Die vier hauptsächlichen Gefährdungsbilder und die entsprechenden Massnahmen sind in Bild 3b bzw. 3c dargestellt.

Fassadenelemente aus Sichtbeton: a) Zustand, b) Gefährdungsbilder, c) Massnahmen

Beton:

- erhöhte kapillare Porosität
- Wasserleitfähigkeit : 24g/m<sup>2</sup> h
- Karbonatisierungstiefe : 4...17 mm, im Durchschnitt 12 mm

Im weiteren Verlauf des Aufsatzes wird nur noch auf das Gefährdungsbild «Bewehrungskorrosion» eingegangen. Ausgehend vom Zustand, der mutmasslichen Zustandsentwicklung, den Anforderungen und den Einwirkungen wurden im Hinblick auf die Massnahmen drei Ziele ([1], Art. 5 33) formuliert:

- die Stellen mit Betonabplatzungen zu reparieren,
- die weitere Schadensentwicklung zu stoppen oder wenigstens stark zu verlangsamen und
- noch nicht korrodierende Bewehrungen präventiv zu schützen.

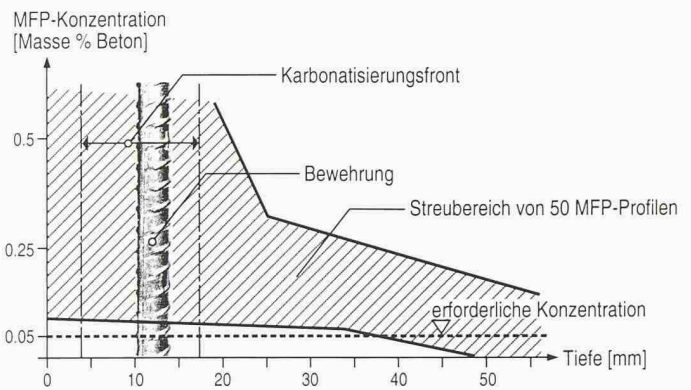
6

MFP-Profile

Eindringtiefe: Der Wirkstoff drang bis in Tiefen von mehr als 40 mm und damit weit über die Bewehrungslage hinaus ein.

Inhibitorkonzentration: Der Lieferant gab die für die Wirkung von MFP notwendige Konzentration bei karbonatisiertem Beton mit 0,05 Massenprozent (bezogen auf den Beton) an, wobei er sich auf Ergebnisse eigener und in Auftrag gegebener Laborversuche stützte [6,7]. Im Bereich der Bewehrung lag die MFP-Konzentration in der Regel deutlich über dieser erforderlichen Konzentration.

Die grosse Bandbreite der MFP-Profile und der Karbonisierungstiefe ist auf die unterschiedliche Betonqualität (Permeabilität) zurückzuführen. Tendenziell enthalten Stellen mit grosser Karbonisierungstiefe auch eine höhere Konzentration an Inhibitoren; kleine MFP-Konzentrationen treten bei vergleichsweise dichtem Beton mit wenig fortgeschrittener Karbonisierung auf. Inhibitoren sind folglich vor allem dort vorhanden, wo es am notwendigsten ist.
