Jürg Kägi, Zürich

Instandsetzung in kurzer Bauzeit und unter Verkehr

Parkhaus Urania, Zürich

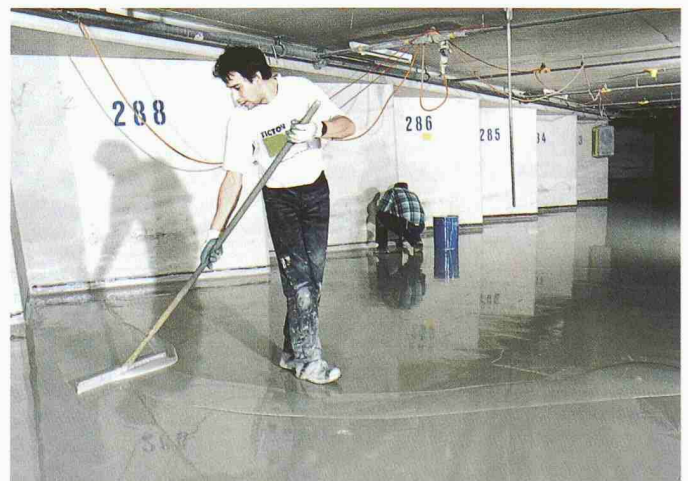
1

Applikation des Parkbelagsystems (Bild: F. Podolak, Wollerau)

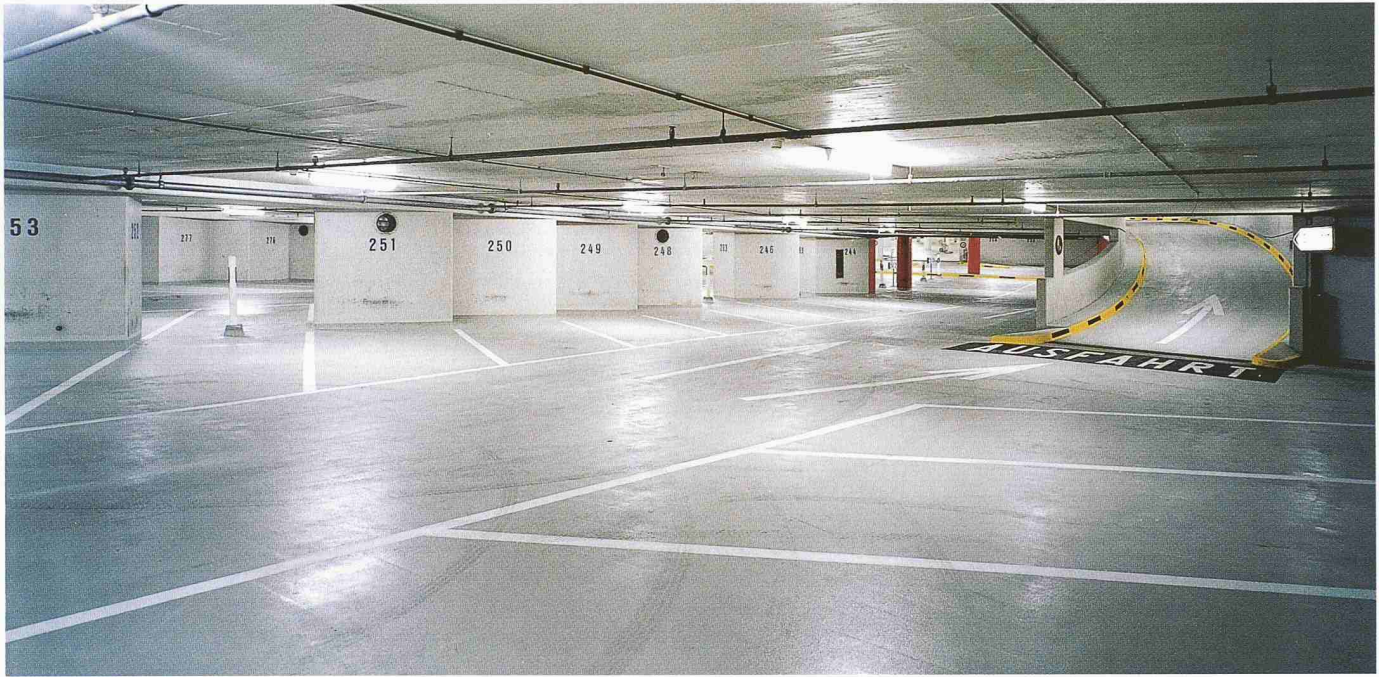
2

Geschoss 2, unmittelbar nach Fertigstellung (Bild: F. Podolak, Wollerau)
