Renate Leu, Bernhard Furrer, Bern

## Zum Beispiel: Sicherheitsplan Erlacherhof Bern

**Anlass für das Erarbeiten eines Sicherheitsplans für den Erlacherhof Bern war die modellhafte Überprüfung eines historischen Gebäudes auf Sicherheitsrisiken bei Geländern und Brüstungen. Damit sollten die Zielkonflikte zwischen Respekt gegenüber der historischen Bausubstanz und den heutigen Anforderungen an Geländer und Brüstungen nach Norm SIA 358 aufgezeigt werden.**

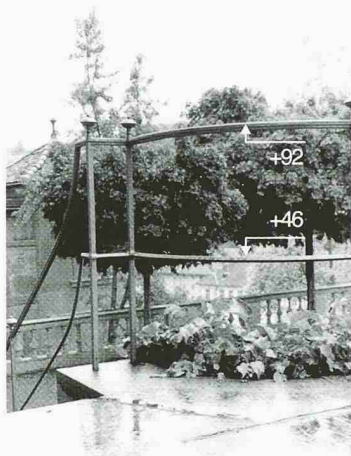
**EG 1: Geländer Terrasse**

2.12	Absturzhöhe: 1,0m > h < 1,5 m	Absturzhöhe 1 Geschoss, Schutzelement erforderlich
3.13	Normales Schutzelement: Höhe h ≥ 1,0 m bzw. 0,9 m	Erfüllt
3.15	Feste Brüstung: Breite ≥ 0,2 m, h ≥ 0,9 m	h = 0,92 m (Treppe)
3.14	Gefährdungsbild 1 (Kinder): Öffnungen > Ø 0,12 m	Nicht erfüllt, aber im Allgemeinen keine unbeaufsichtigten Kinder
2.21	Treppe: Anzahl Tritte > 5	Erfüllt

Die Terrasse und die Treppe bilden den Zugang zum Garten mit Balustrade. Bezüglich vorschulpflichtige Kinder bei besonderen Anlässen ist die Situation heikel.

Bei öffentlichen Anlässen sind geeignete temporäre Massnahmen (Netz oder dergl.) notwendig.

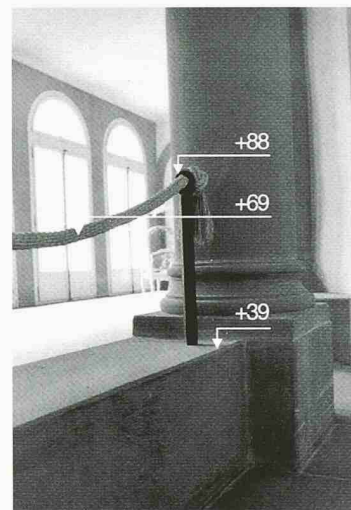
**OG 1.3: Brüstung mit Kordel**

Im Falle der nur mit einer Kordel gesicherten Brüstung (Pos. OG 1.3) war klar, dass zusätzliche, der Norm entsprechende Sicherungselemente die wertvolle und auf Veränderungen empfindliche Architektur wesentlich beeinträchtigen würden. Es stand zudem fest, dass die heute bestehende Lösung mit Kordel seit langer Zeit besteht (vor 1978 fehlte sogar die Sicherung

2.12	Absturzhöhe: 1,0m > h < 1,5 m	Absturzhöhe bis 1 Geschoss, Schutzelement erforderlich
3.13	Normales Schutzelement: Höhe h ≥ 1,0 m bzw. 0,9 m	Nicht erfüllt
3.14	Feste Brüstung: Breite ≥ 0,2 m, h ≥ 0,9 m	
1.33	Gefährdungsbild 1 Öffnungen > Ø 0,12 m	Nicht erfüllt, Beklettern leicht möglich
2.21	Treppe: Anzahl Tritte > 5	-

Die Kordel sichert den Nebenzugang des Sitzungszimmers und des Office zum Empfangsraum gegen die Treppenanlage und befindet sich im öffentlichen Bereich. Bei Nutzung der Halle im Obergeschoss (Vorraum zum Empfangsraum) für öffentliche Anlässe stellt diese einfache Abschränkung ein erhebliches Risiko dar.

mit der Kordel), ohne dass je ein Unfall zu registrieren gewesen wäre. Im Sinne einer Vorsichtsmassnahme wurde daher lediglich beschlossen, dass bei öffentlichen Anlässen, an denen auch unbeaufsichtigte Kinder zu erwarten sind (beispielsweise Erlacherhof-Fest), die entsprechende Partie durch organisatorische Massnahmen zu sperren ist, baulich indessen keine zusätzlichen Vorkehrungen zu treffen sind.

Für normale Benutzung werden keine zusätzlichen fixen Massnahmen vorgesehen. Bei öffentlichen Anlässen (z.B. Erlacherhof-Fest) sind geeignete Massnahmen notwendig (beispielsweise temporäre Sperrung des Bereichs durch eine Abschränkung).

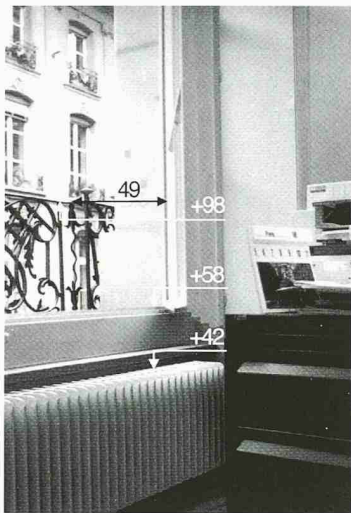
**OG 1.6 Brüstung**

2.12 Absturzhöhe: 1,0 m > h < 1,5 m	Absturzhöhe 1 Geschoss, Schutz- element erforderlich
3.13 Normales Schutz- 3.15 element: Höhe h ≥ 1,0 m bzw. 0,9 m	-
3.14 Feste Brüstung: Breite ≥ 0,2 m, h ≥ 0,9 m	Erfüllt
1.33 Gefährdungsbild 1: Öffnungen > Ø 0,12 m Beklettern erschwert	Nicht erfüllt, Beklettern leicht möglich Büro, keine Kinder
2.21 Treppe: Anzahl Tritte > 5	-

Diese Art der Fensterbrüstung und die Sicherung einer geringen Brüstungshöhe durch ein vorgelagertes Geländer ist eine typische Lösung, die im Erlacherhof wiederholt anzutreffen ist. Sie erfüllt mehr oder weniger die Anforderungen der Norm SIA 358 bezüglich Höhe des Schutzelementes bei normaler Nutzung durch Erwachsene. Dieses Schutzelement wäre höchstens bei Gefährdungsbild 1 (unbeaufsichtigte vorschulpflichtige Kinder) wegen der Bekletterbarkeit kritisch.

Es werden (in den als Büros genutzten Räumen) keine zusätzlichen Sicherungsmassnahmen vorgesehen.

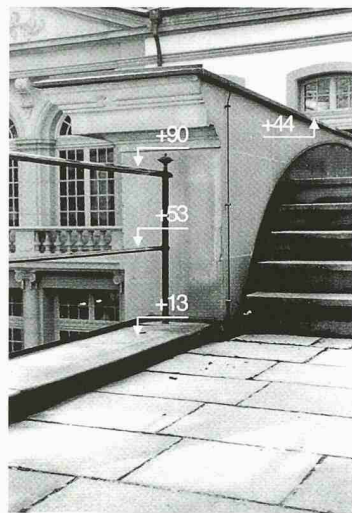
**OG 1.5: Geländer Terrasse**

2.12 Absturzhöhe: 1,0 m > h < 1,5 m	Absturzhöhe 1 Geschoss, Schutz- element erforderlich
3.13 Normales Schutz- 3.15 element: Höhe h ≥ 1,0 m bzw. 0,9 m	Nicht erfüllt
3.14 Feste Brüstung: Breite- ≥ 0,2 m, h ≥ 0,9 m	
1.33 Gefährdungsbild 1: Öffnungen > Ø 0,12 m Beklettern erschwert	Für Kinder nicht zugänglich
2.21 Treppe: Anzahl Tritte > 5	-

Diese Terrasse ist nicht öffentlich, sondern nur über Büros zugänglich. Die gegenüber den heutigen Vorschriften zu geringe Geländerhöhe von 0,9 m (sie entspricht den alten Bestimmungen der Empfehlung SIA 358) stellt kein besonderes Sicherheitsrisiko dar.

Es sind keine zusätzlichen Massnahmen vorzusehen.

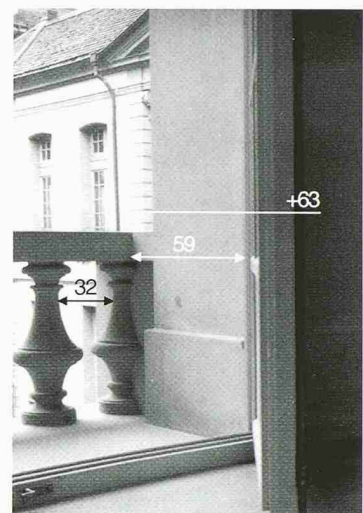
**OG 1.11: Balustrade**

Die wesentlich zu tiefe Balustrade des Vestibüls zum Ehrenhof (Pos. OG 1.11) kann ohne grössere Beeinträchtigung der architektonischen Erscheinung des Gebäudes nicht normgerecht ausgebildet werden. Sowohl die Brüstungshöhe wie auch die Abstände der einzelnen Baluster genügen den Massvorschriften der Norm 358 nicht. Die Situation ist seit sehr langer Zeit unverändert, ohne dass Unfälle zu ver-

2.12 Absturzhöhe: 1,0 m > h < 1,5 m	Absturzhöhe 1 Geschoss, Schutz- element erforderlich
3.13 Normales Schutz- 3.15 element: Höhe h ≥ 1,0 m bzw. 0,9 m	-
3.14 Feste Brüstung: Breite ≥ 0,2 m, h ≥ 0,9 m	Nicht erfüllt h = 0,63 m
1.33 Gefährdungsbild 1: Öffnungen > Ø 0,12 m Beklettern erschwert	Nicht erfüllt, Öffnungen grösser als Ø 0,12 m
2.21 Treppe: Anzahl Tritte > 5	-

Die Brüstungshöhe von nur 0,63 m ist objektiv gefährlich, weil die Situation gerade zum Betreten einlädt. Die Gefährdung ist als hoch einzustufen. Gestalterische und denkmalpflegerische Gründe sprechen gegen eine Verbesserung durch simple Erhöhung der Balustrade.

zeichnen gewesen wären. In Abwägung der verschiedenen Belange wurde beschlossen, durch eine zusätzliche Stange auf der Innenseite der Balustradenabdeckung eine Verbesserung vorzunehmen, die dadurch verbleibenden Risiken jedoch zu akzeptieren.

Eine Lösung, die sowohl denkmalpflegerischen als auch gestalterischen Kriterien genügt und das Risiko eines Sturzes ausreichend verkleinert, muss noch gesucht werden. Sie könnte darin bestehen, dass die Balustrade auf der Innenseite der Balustradenabdeckung durch eine zusätzliche Stange (h 85-90 cm, je nach gestalterischer Relevanz) gesichert würde.
