Zeitschrift: Schweizer Ingenieur und Architekt
Herausgeber: Verlags-AG der akademischen technischen Vereine
Band: 117 (1999)
Heft: 46

Thomas Schreier, Zürich

Sanieren verputzter Fassaden

Ein Bericht aus der Praxis

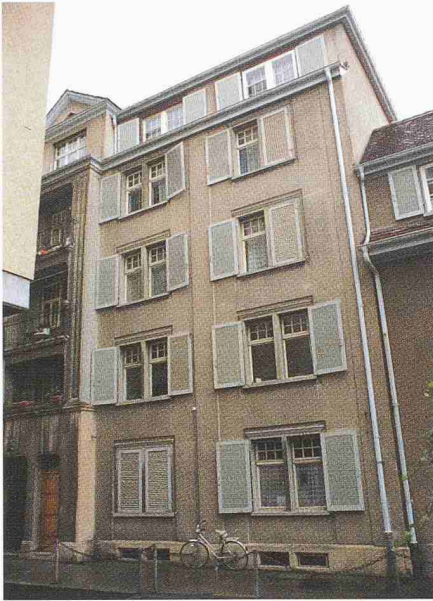
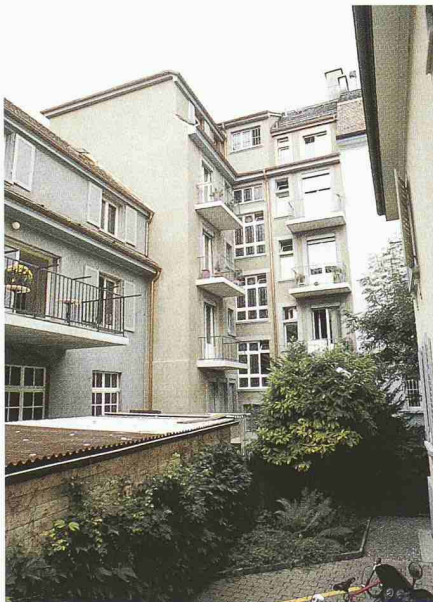
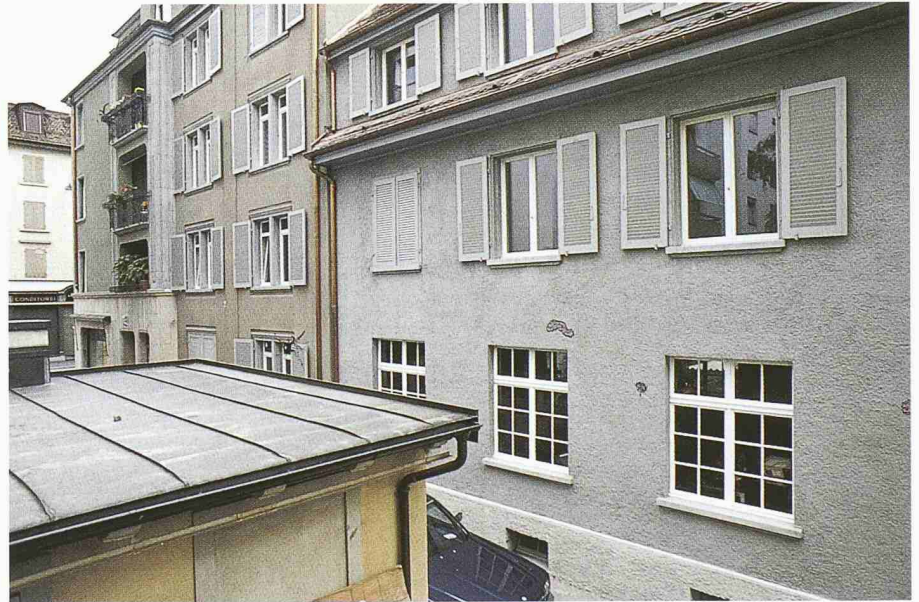
Sanierung Seefeldstrasse 172, Zürich. Alter Zustand links oben, Sanierter Putz unten. Farblich unterschieden sind zudem das Vorder- und das Hinterhaus

nächsten Jahrzehnten keine Schadensbilder verursachen würden, konnten belassen werden. Die Westfassade des Vorderhauses wies durch Setzungen des Gebäudes erhebliche, die ganze Höhe des Baus durchlaufende Vertikalrisse auf. Im Bereich dieser statisch unproblematischen Erscheinung lag das gesamte Putzpaket aus bauphysikalischen Gründen hohl. Dieser Teil der Fassade musste vollständig ersetzt werden.

An der Hoffassade scherte das Putzpaket, verursacht durch Wassereinwirkung, auf über der Hälfte der Fläche ab. Dagegen wies der Kellenwurf des Werk-

- das Putzpaket muss bis auf das Mauerwerk abgeschlagen werden
- die Fassade wurde mit einem diffusionsoffenen, porenreichen, mit günstigem Biegezug-/Druckfestigkeitsprofil versehenen Putzsystem beschichtet, um so der Wirkung der Schadsalze vorzubeugen
- überstreichen mit einer Mineralfarbe
