# Abbatiale de Bellelay

Bericht zur Fassadenrestaurierung

**Arbeitsbeschrieb des Architekten zu den unterschiedlichen Restaurierungsmassnahmen angesichts des jeweils vorgefundenen Fassadenzustands.**

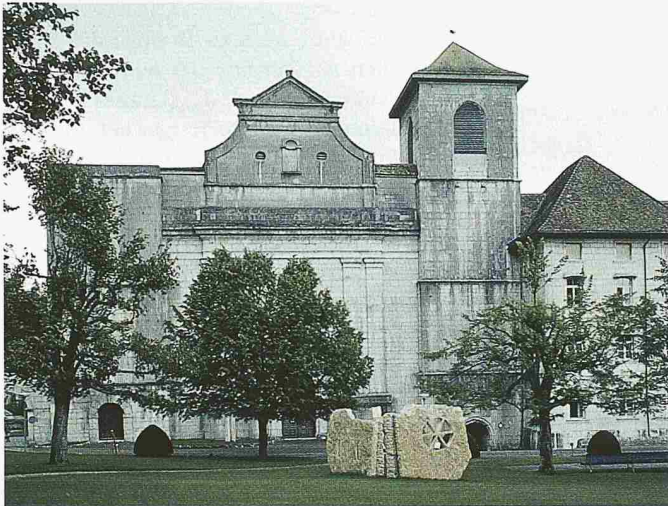
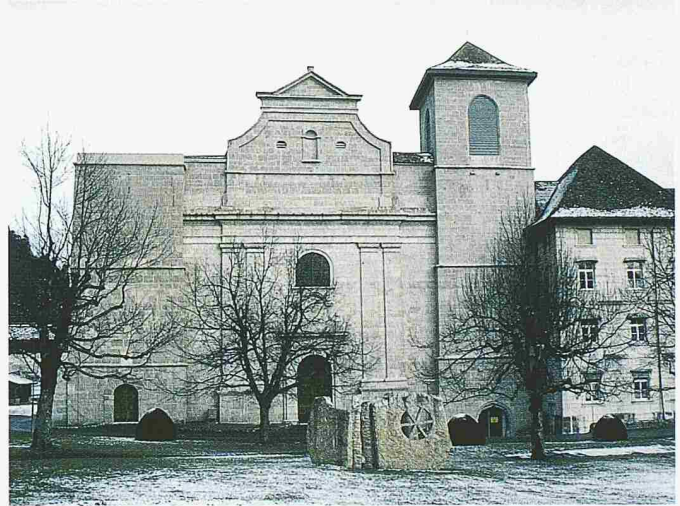
Die Hauptfassade der Kirche der Abbatiale de Bellelay BE (siehe Kasten «Geschichtlicher Abriss») von 1709/14 liegt im Gesamtwerk Franz Beers zeitlich zwischen Rheinau und St. Urban, zwei weiteren Monumentalschöpfungen jenes Architekten. Die im Jahre 1920 mit stark zementhaltigem Mörtel breit verschmierten Steinmörtel störten die architektonische Gliederung der kühl anmutenden Fassade durch eine deutliche Horizontalstruktur. Undichte Stellen liessen Wasser eindringen, dieses konnte durch den dichten Fugenverschluss aber nicht mehr aus dem Mauerkern austreten und führte zu zunehmender Durchnässung und Instabilität des Mauerkörpers. Nach dem Entfernen der Zementfugen trat wochenlang sichtbar Feuchtigkeit aus. Es galt also, die schädigenden Ausfugungen zu entfernen und durch diffusionsfähige Kalkmörtelfugen zu ersetzen. Die Steinoberflächen wurden mit dem Jos-Niederdruck-Wirbelstromverfahren und Glas-Strahlgut gereinigt. Statisch gefährdete Quader wurden mit Epoxid-Fliessharz verklebt, feine Risse mit Kalkschlämme oder Acryl-Fliessharz vergossen, kleinere Steinschäden aufmodelliert. Total zerstörte Quader wurden durch Laufener Kalkstein ersetzt. Das originale Steinmaterial stammte aus lokalen, heute aufgegebenen Abbaustellen. Bezüglich der

Kirchenfassade vor der Restaurierung und nachher

Wasserführung an der Fassade wurden die originalen Ablauf-Einkerbungen auf den Gesimsen sorgfältig wiederhergestellt. Auf Blechabdeckungen wurde verzichtet. Der originalen Steinbearbeitung galt ein besonderes Augenmerk. Die mittels Spitzeisen hergerichteten Flächen wurden mit dem Stockhammer unterschiedlich fein überarbeitet. Kalkungen, Schlämmungen oder Fassungen waren keine zu beobachten; die Fassade zeigte sich also immer steinsichtig. Die Oberflächenbearbeitung des Steinersatzmörtels passte man dem jeweiligen Original an. Die Frage der Ergänzung der Turmreste wurde intensiv diskutiert. Nicht nur aus finanziellen Gründen wurde entschieden, den geschichtlich gewachsenen Zustand zu konservieren. Die teilweise zugemauerten Schallöffnungen des Südturms wurden aber in ihre ursprüngliche Form gebracht. In diesem Zusammenhang konnte das stark schadhafte, bis anhin nicht zugängliche Innere des Turms saniert werden. Damit wurde eine erhebliche Gefährdung von Passanten im Tordurchgang eliminiert. Eine gerüstartige Treppe erschliesst jetzt das Turminnere zu Kontrollzwecken.

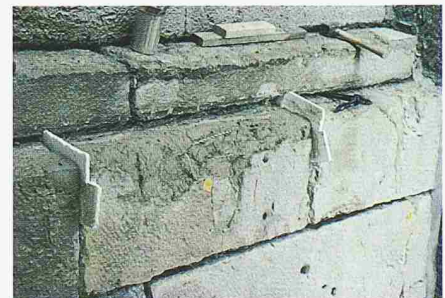
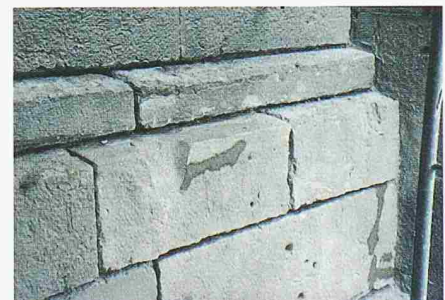
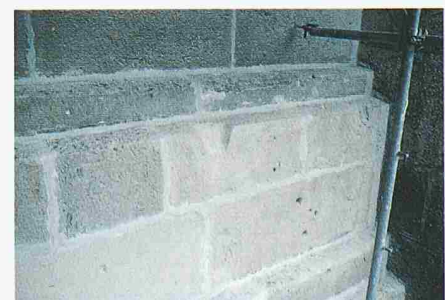
Aufmodellierung während (oben und Mitte) und nach Beendigung (unten) der Arbeiten beim kirchlichen Gesimsbereich

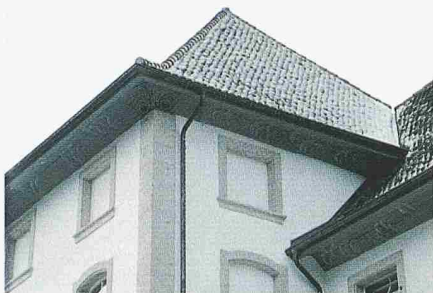
Dachuntersicht beim renovierten Konvent an der Südfassade

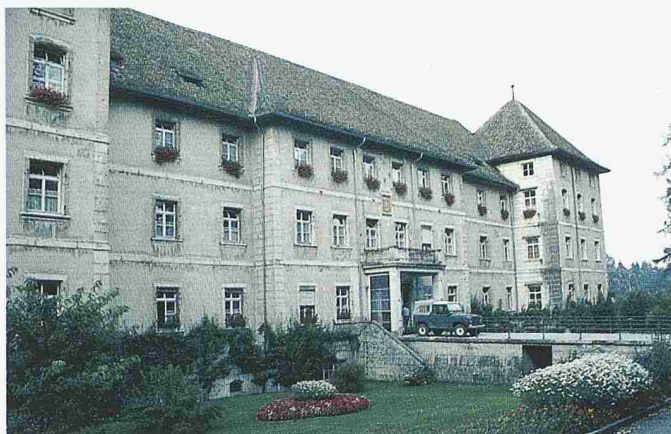
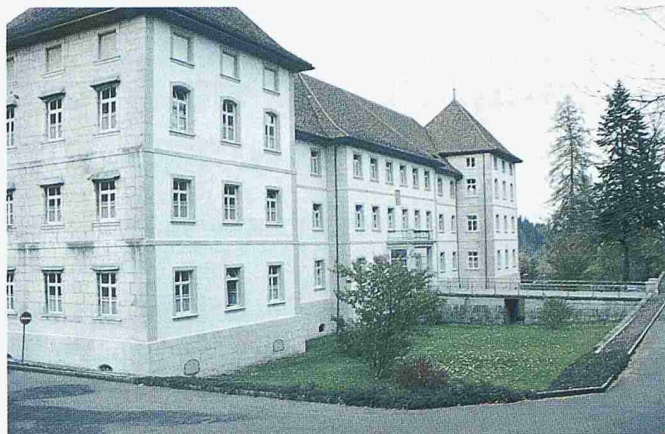
Erwähnt seien als Beispiel die Massnahmen am Verputz der Südfassade des Konvents. Aufgrund des Befunds der Vorabklärungen konnte festgestellt werden, dass der Anteil an haltbarem Originalverputz etwa 40 bis 60% betrug. Zu Diskussionen Anlass gab vor allem die Frage der Schlussbeschichtung.

Südliche Konventfassade vor der Restaurierung und nachher

Nach umfassender Abwägung wurde zugunsten des Kalkanstrichs entschieden.

turmörtel für die Pickelhiebe im Originalputz wurde versuchsweise mit geeigneten Pigmenten und farbigen Steinsanden an die Originalfarbe angepasst, um einer Fleckenbildung vorzubeugen. Versinterte Originalpartien wurden zur besseren Haftfähigkeit mit einem geeigneten Mittel angeätzt, der Schlussanstrich wurde mit organischem Binder etwas verlängert, d.h. etwas dichter eingestellt, um der Fleckenbildung vorzubeugen. Innerhalb von vier Wochen wurde eine repräsentative Fassadenpartie fertiggestellt, um deren Entwicklung vor der Gerüstdemontage beurteilen zu können - und um die Fassade gegebenenfalls doch noch mit einem Mineralanstrich versehen zu können, was nicht der Fall war. Anlässlich der Ausführung der Restaurierungsarbeiten wurde eine Kartierung der restaurierten und der neu aufgebauten Putzflächen erstellt.
