Artikel: Wiederaufbau und Instandsetzung der Rheinufermauern
Autor: Hausammann, Erich / Allemann, Daniel
DOI: <https://doi.org/10.5169/seals-79892>

Erich Hausammann, Daniel Allemann, Basel

Wiederaufbau und Instandsetzung der Rheinufermauern

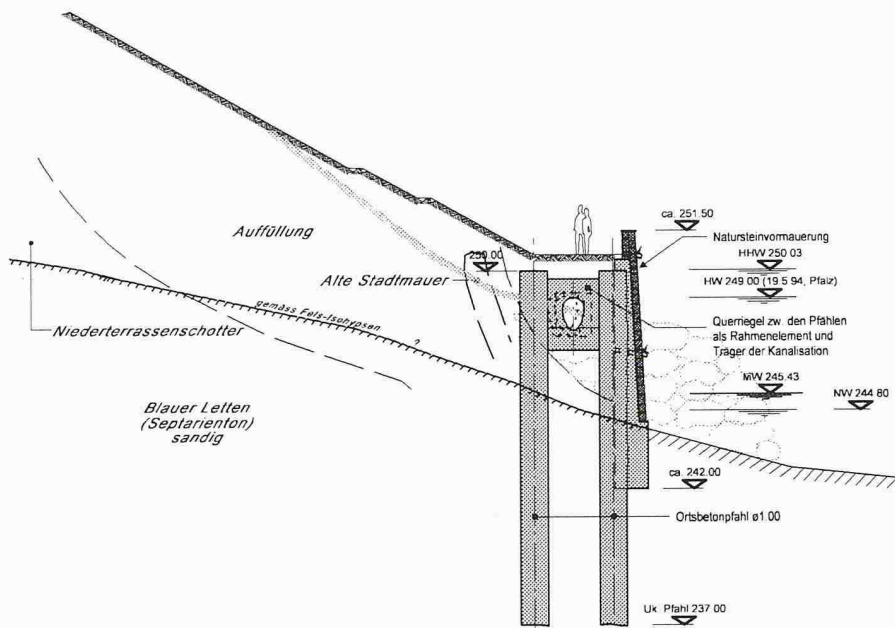
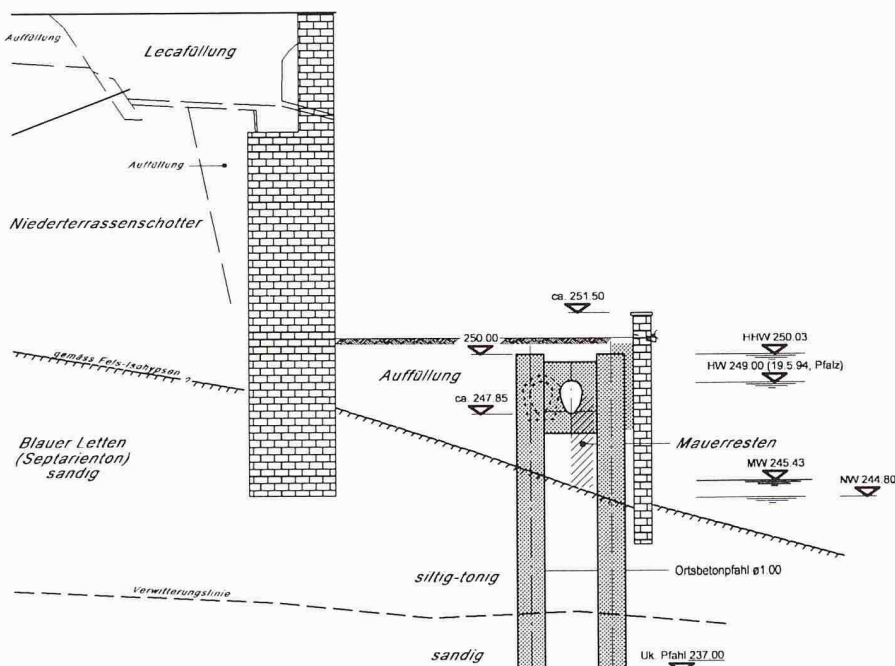
3

Oben: Abschnitt Ramsteinerhof und Kantonsparzelle: Wiederaufbau des eingestürzten Bereiches, unten: Abschnitt Ramsteinerhof, Bereich Instandsetzung

Zum Wiederaufbau der eingestürzten Mauer wurde als neue Tragkonstruktion eine doppelreihige aufgelöste Bohrpfahlkonstruktion gewählt. Der Pfahlabstand in der Reihe beträgt 2,5 m und der Abstand der beiden Reihen zueinander 2,9 m. Der Nenndurchmesser der im Drehbohrverfahren abgeteufte Pfähle beträgt 1 m. Es ergaben sich Einbindetiefen in den Molassefels von 7,5 bis 9,5 m. Die jeweils sich gegenüberliegenden Pfähle der beiden Reihen wurden mit einem 2,6 m hohen Querriegel von 1 m Breite kraftschlüssig verbunden, so dass sich eine Reihe von starren Rahmen bildete, die den Erd- und Handdruck aufnehmen (Bild 1, 3, 4).

Zur Instandsetzung und Sicherung der noch stehen gebliebenen Rheinufermauern wurde im Grundsatz die im Wiederaufbauabschnitt gewählte Tragkonstruktion übernommen. Die doppelreihige Bohrpfahlkonstruktion wurde unmittelbar hinter der bestehenden Mauer erstellt.

Gehölbewuchs befreit und instandgesetzt. Die Instandsetzung umfasste einen Ersatz der schadhaften Steinquader und eine vollumfänglich neue Verfugung. Die vordere Mauerflucht verläuft an ihrem Fusspunkt auf der gültigen Parzellengrenze; der Rheinquerschnitt wird somit nicht verändert.

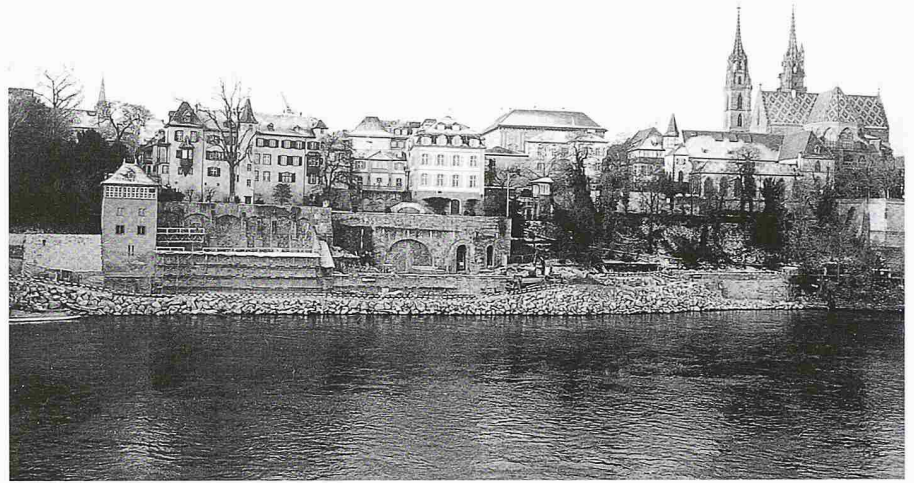
5
Gesamtansicht mit Baupiste

serseitig ein temporärer Blockwurf geschüttet (Bild 5).

schen Anforderungen waren die logistischen Randbedingungen von entscheidendem Gewicht. Der eingestürzte Mauerbereich und die zu sanierende Mauerkannte waren landseitig nicht erschlossen. Der Unternehmer entschloss sich deshalb, mit 3000 Tonnen Granitblockwurf einen Zufahrtsdamm am Rheinbord zu schaffen (Bild 5). Die Baustelle war damit nur während des Hochwassers im Mai 1999 nicht zugänglich.

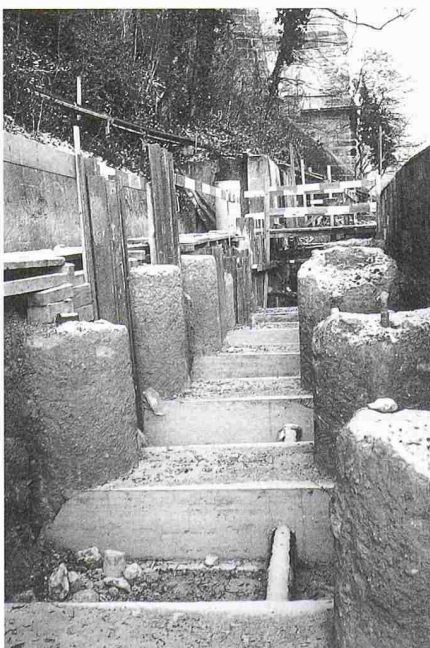
4
Ortbetonpfähle mit Querriegel

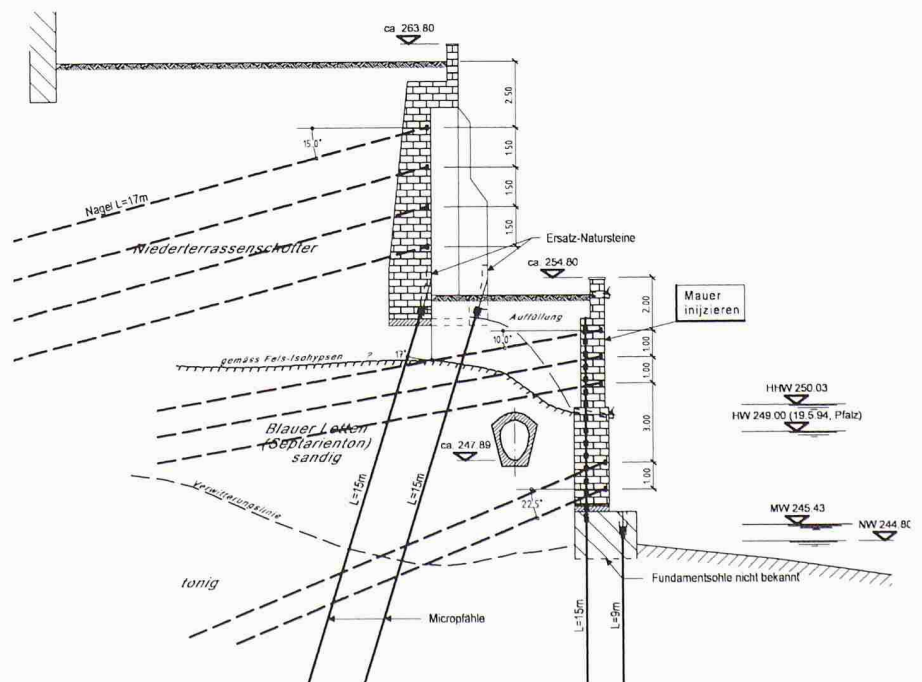
Die folgenden Gegebenheiten lassen beim Hohenfirschenhof (Bild 1, S. 254) die Anwendung der in den übrigen Abschnitten vorgesehenen Tragkonstruktion mit Bohrpfehlen nicht zu:

- eine um 3 m höhere Ufermauer
- eine nach hinten und unten abgestufte Zunahme der Mauerstärke

- eine im Abstand von 3,2 bis 3,8 m parallel verlaufende Stützmauerkonstruktion auf dem Niveau der Zwischenberme
- die im Stollenbau erstellte Kanalisation, die einen wesentlich grösseren inneren und äusseren Querschnitt aufweist (Eiprofil 1,10/1,65 m), liegt bezogen zum Terrain 3 m tiefer und verläuft zum Teil unmittelbar hinter der Ufermauer
- erschwerte Zugänglichkeiten.

6
Abschnitt Hohenfirstenhof, Vernagelung und Micropfähling

Zur Instandhaltung und Sicherung der vorliegenden Mauerkonstruktionen wurde eine Kombination von Vernagelung und Micropfähling vorgesehen (Bild 6). Die Vernagelung behob die akute Kippgefahr, und die Micropfähle unterbinden das Abgleiten der lediglich auf der Molasseoberfläche abgestellten Ufermauer. Dank der grösseren Mauerstärke konnten die Nagelköpfe versenkt angeordnet und die Nischen anschliessend wieder mit Versatzsteinen geschlossen werden, was den denkmalpflegerischen Aspekte wesentlich entgegenkam. Die Vernagelung der vorderen Ufermauer erfolgte in 5 Lagen mit einem vertikalen Abstand von 1 m und einem horizontalen Abstand von durchschnittlich 1,5 m. Zwei Lagen sind unter der Kanalisation und drei darüber angeordnet. Insgesamt wurden 210 Nägel mit einer Einheitslänge von 17 m gebohrt und versetzt. Die obere zurückversetzte Mauer wurde mit 4 Lagen im vertikalen Abstand von je 1,5 m gesichert. Da die ungenügend fundierte Rheinufermauer dem grossen Risiko von Unterkolkung ausgesetzt ist und sie zudem eine Stützfunktion für die hintere Mauer bildet, wurde sie auf einer doppelten Micropfähllreihe (41 Stück) zusätzlich abgestellt. Der Abstand dieser 9 m in den Molassefels eingebundenen Pfehle beträgt 2 m. Die hintere Micropfähllreihe durchdringt beinahe die gesamte Mauerhöhe, so dass gleichzeitig mit der Verfüllung des Pfehls das innere Mauergefüge durch Injektion verbessert werden konnte.

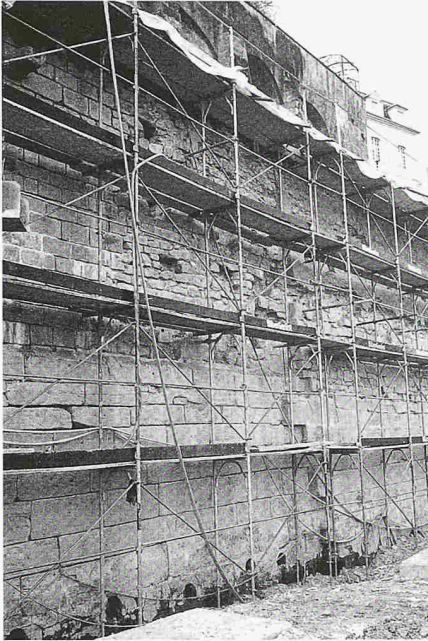
7

Instandsetzung der vorderen Ufermauer. Die Nischen der Nagellage 1, 3, 4 und 5 sind noch offen. Lage 2 ist bereits verschlossen

Diese Massnahmen tangierten die bestehende Kanalisation nicht. Die rheinseitige Mauersichtfläche wurde vom Gehölbewuchs befreit und instandgesetzt. Infolge starker Auswaschungen und Frostschäden mussten grössere Teile der Sand- und Kalksteinsichtfläche ersetzt werden (Bild 7).

Die gesamte Rheinuferpartie steht unter eidgenössischem Denkmalschutz. Bei der Wahl des Wiederaufbaus, der Instandhaltungs- und -setzungsmassnahmen sowie des Bauvorgangs musste die entsprechende Rücksicht genommen werden. Zudem erfolgt die Bauausführung sowie die Baumaterialwahl (Natursteine) in engster Zusammenarbeit mit der baselstädtischen Denkmalpflege. Es war das Ziel aller am Bau Beteiligten, die gesamte Ufermauerpartie möglichst im ursprünglichen Bild wieder erscheinen zu lassen. Als Ersatz für die verwitterten und beschädigten Kalksteinpartien diente wiederum Jurakalkquader (Laufen/Liesberg). Für die weitaus grösseren Sandsteinpartien wurden Degerfelder-Sandsteinquader verwendet. Dieser sehr robuste, witterungsbeständige und stark quarzsandhaltige Sandstein eignete sich ausgezeichnet für die Instandsetzung der Ufermauern (Bild 7).

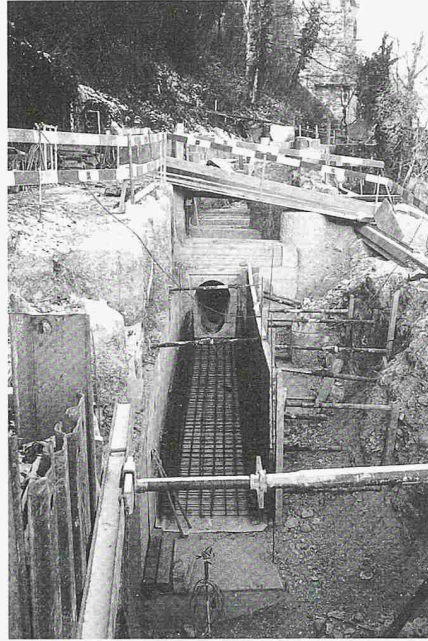
8

Münsterstollen (Eiprofil 0,80/1,20 m) durch die Querriegel bzw. auf Konsolen im Bereich der geschlossenen Pfahlreihe

Der neue Kanal (Eiprofil 0,8/1,2 m) im Abschnitt Ramsteinerhof und Kantonsparzelle kam mit einem Längsgefälle von 0,8‰ neu zwischen die zwei Bohrpfehlreihen zu liegen. Die neue Konstruktion

weist gegenüber dem bisher rein erdverlegten Kanal einen grossen Vorteil auf, da der Kanal in diesem Abschnitt künftig von Senkungen oder seitlichen Verschiebungen durch äussere und innere Einflüsse verschont bleibt. Der neue Kanal wirkt nun als Durchlaufträger; er musste daher entsprechend armiert werden (Bild 8).
