Artikel: Hauptinspektion der Kunstbauten an der Axenstrasse
Autor: Schmid, Manuel / Bechtiger, Roland / Zwysig, Gabi
DOI: <https://doi.org/10.5169/seals-80128>

Hauptinspektion der Kunstbauten an der Axenstrasse

Im Frühling 2000 wurde an der A4 im Abschnitt Sisikon-Flüelen die erste Hauptinspektion an den Kunstbauten durchgeführt. Aus Sicht des Bauwerkseigentümers sind systematische Kontrollen wertvoll, um den Zustand der Bauwerke und deren Entwicklung festzuhalten und von Fachleuten beurteilen zu lassen.

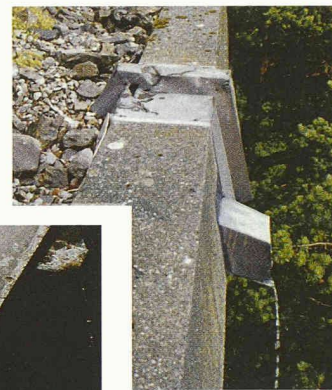
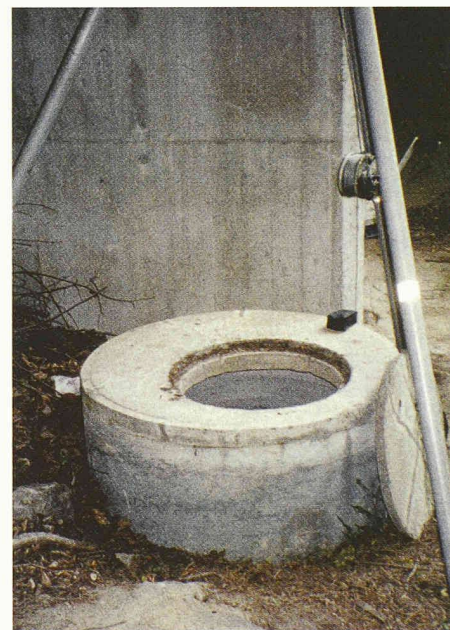
4

Die Pfeilerschächte der Brücken wurden visuell inspiziert. Die Deckel werden durch abschliessbare ersetzt
