**Zeitschrift:** Tec21  
**Herausgeber:** Schweizerischer Ingenieur- und Architektenverein  
**Band:** 127 (2001)  
**Heft:** 31/32: Instandsetzung A2

**Artikel:** Galerie Schöni - Stützen in neuem Gewand  
**Autor:** Walser, Rolf  
**DOI:** <https://doi.org/10.5169/seals-80185>

## Galerie Schöni – Stützen in neuem Gewand

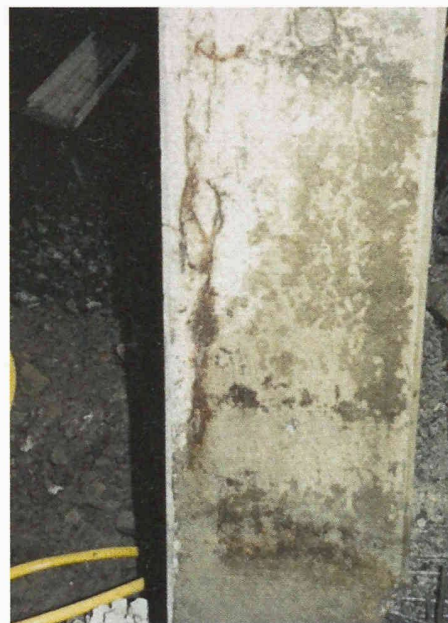
2  
Ansicht Stützenfuss der vorfabrizierten Stützen

Die Bewertung des Galeriezustandes ergab folgendes Resultat (Bild 2):

- Die Tragsicherheit der Stützen ist bei Fahrzeugan-prall nicht gewährleistet
- Im Fussbereich der Stützen und der Rückwand sind hohe Chloridgehalte feststellbar (2,8 % der Zementmasse)
- Die Dilatationen sind undicht
- Die Lawinennieder-gänge 1981 und 1999 mit den schweren Lawinennieder-gängen erfordern eine Neu- beurteilung der Tragsicherheit

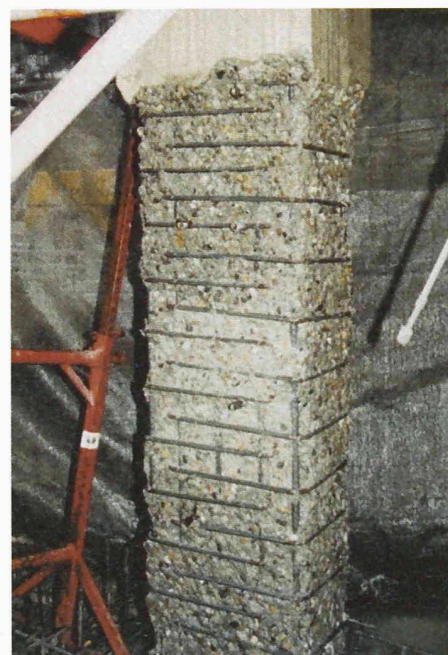
3  
Abtrag des belasteten Betons durch Höchstdruck-  
Wasserstrahlen

- Abtrag des belasteten Betons durch Höchstdruck-Wasserstrahlen (Bild 3)
- Montage der Stahlbleche als verlorene Schalung (Bild 4)
- Die Stütze in neuem Gewand (Bild 5)

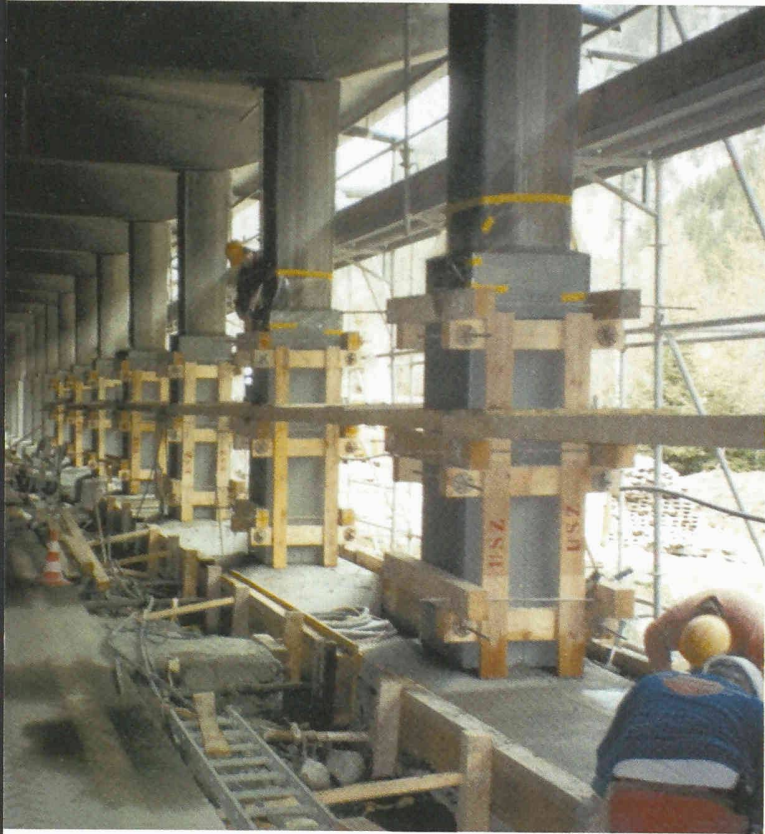
4

**Fertig montierte Stahlmantelung, zum Betonieren bereit**

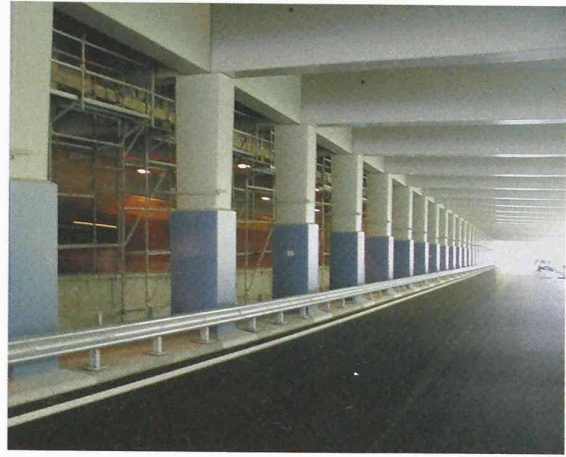
5

**Die Stützen im neuen Gewand**

Dank dieser Massnahme sind die Stützen für die nächsten 50 Jahre optimal geschützt. Ebenso kann die Sicherheit gegenüber Anprall, die bis anhin ungenügend war, gewährleistet werden.
