Zeitschrift: Tec21
Herausgeber: Schweizerischer Ingenieur- und Architektenverein
Band: 127 (2001)
Heft: 31/32: Instandsetzung A2

Artikel: Stützmauern: Instandsetzungskonzept und Verstärkungsmassnahmen
Autor: Tschamper, Hans / Bölsterli, Ulrich / Kaufmann, Thomas
DOI: <https://doi.org/10.5169/seals-80190>

Stützmauern: Instandsetzungskonzept und Verstärkungsmassnahmen

Zustand, Verstärkung und Überwachung der Stützmauer Schöni WL Nord

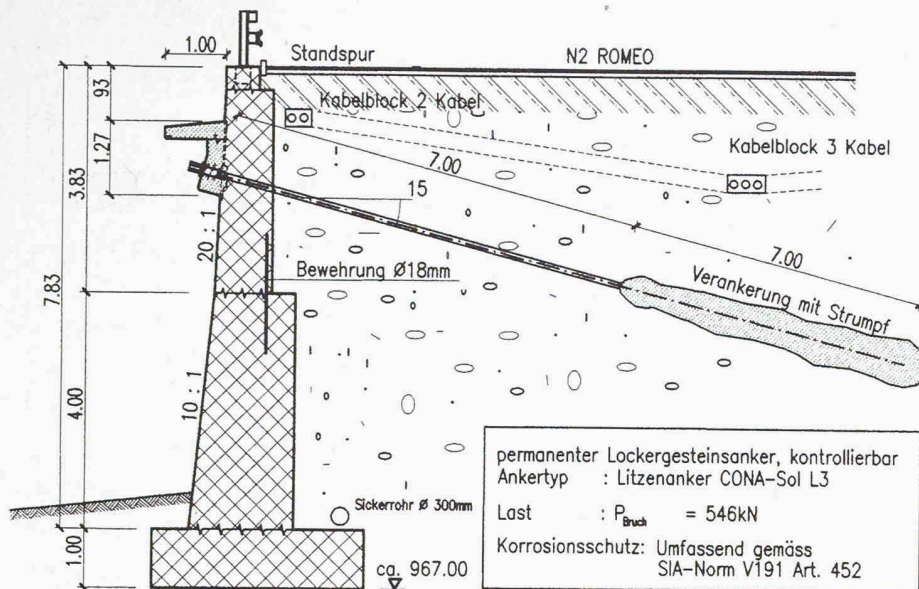
1
 Querschnitt mit Projekt: Lockergesteinsanker

Die Stützmauer mit einer Höhe von rund 8 m wirkt im unteren Teil als Schwergewichtsmauer und im oberen Teil als bewehrte, auf Biegung beanspruchte Stützmauer. Im Bereich der Arbeitsfuge an der Einspannstelle des oberen Mauerteils befindet sich auf der Rückseite der Mauer ein horizontaler Absatz, auf dem sich das salzhaltige Strassenwasser aus dem Strassenkörper sammeln und in die Arbeitsfuge eindringen konnte. Potentialfeldmessungen zeigten aktive Korrosion entlang der Arbeitsfuge. Mit einer Kernbohrung wurde bei einem

Bewehrungsseisen mit einem Durchmesser von 18 mm eine Reduktion des Querschnittes um rund 30 % festgestellt.

Als Verstärkungsmassnahme wurde eine Reihe von Lockergesteinsankern als wirkungsvollste und günstigste Variante evaluiert (Bild 1). Sechs Mauerelemente sind mit je zwei Ankern von 546 kN Bruchlast im oberen Mauerteil verstärkt worden. Bei jedem Ankerwiderlager ist der Standort für einen Ersatzanker eingeplant. Um die Ankerköpfe gegen salzhaltiges Strassenwasser zu schützen, sind die Ankerwiderlager mit einem Schutzdach ausgestattet.

Von den zwölf Lockergesteinsankern sind drei als Messanker, die restlichen als Kontrollanker ausgebildet. Die Stützmauer wird in ein Überwachungsprogramm aufgenommen. Im Rahmen der Hauptinspektionen, die alle fünf Jahre stattfinden, werden insbesondere die Ankerkräfte überprüft und die geodätische Vermessung der Stützmauer ausgeführt. In das Überwachungsprogramm sind zusätzlich alle hohen Stützmauern aufgenommen.
