Sanierung eines Turmes

Neue Erkenntnisse und ihre Umsetzung an der reformierten Kirche Enge in Zürich

Die gut 100 Jahre alte Kirche in Zürich Enge weist bautechnische Besonderheiten auf, die hohe Anforderungen an den Unterhalt stellen. Bei der aktuellen Sanierung des Turmes wurde versucht, minimal, aber gezielt in die Bausubstanz einzugreifen, wo kritische Schwachstellen zu grossen Verwitterungsschäden geführt hatten.

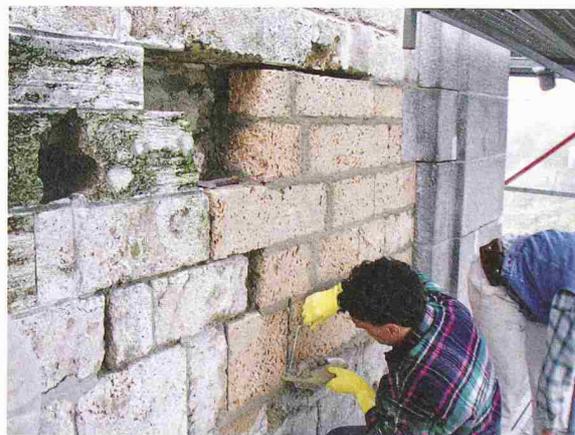
4

Hohlstellen: Im Tuffsteinmauerwerk bildeten sich an stark wetterexponierten Flächen der Westfassade grössere Hohlstellen. Wie sich bei einer Sondieröffnung zeigte, sind in 5–8 cm Tiefe oberflächenparallele Risse oft über mehrere Quader vorhanden. In den gleichen Zonen gibt es zahlreiche oberflächliche Ausbrüche des Tuffsteins und älterer Mörtelflicke im Tuffstein. Unsere Beobachtungen bei und nach Regenperioden machten klar, dass diese Bereiche stark durchnässt werden und danach lange nass bleiben. Folglich sind die Hohlstellen und Ausbrüche als Frostschäden zu sehen.

Partieller Tuffstein-Ersatz während aktueller Sanierung in einem Bereich mit Hohlstellen an der Turm-Westfassade. Hinter der entfernten Tuffstein-Blendmauer kommt das Füllmauerwerk mit vorwiegend Sandstein-Bruchstücken und Mörtel zum Vorschein (Bild: Rolf A. Lüscher, 2001)

Bewölkung und Sonnenstand entscheidend. Die Verfügarbeiten sollten, um eine zu schnelle Austrocknung des eingebrachten Materials zu verhindern, bei windstillen und bewölkter Wetterlage erfolgen. Die verantwortliche Unternehmung führt dazu ein detailliertes Baujournal. Als *Nachbehandlung* müssen die fertigen Flächen mit feuchten Jutebahnen abgedeckt und vor allfälliger Sonnen- und Windeinwirkung geschützt werden. Die Tuffsteine sind dort zu flicken und partiell zu ersetzen, wo der Verband durch Hohlstellen geschwächt und absturzgefährdet ist (Bild 4).

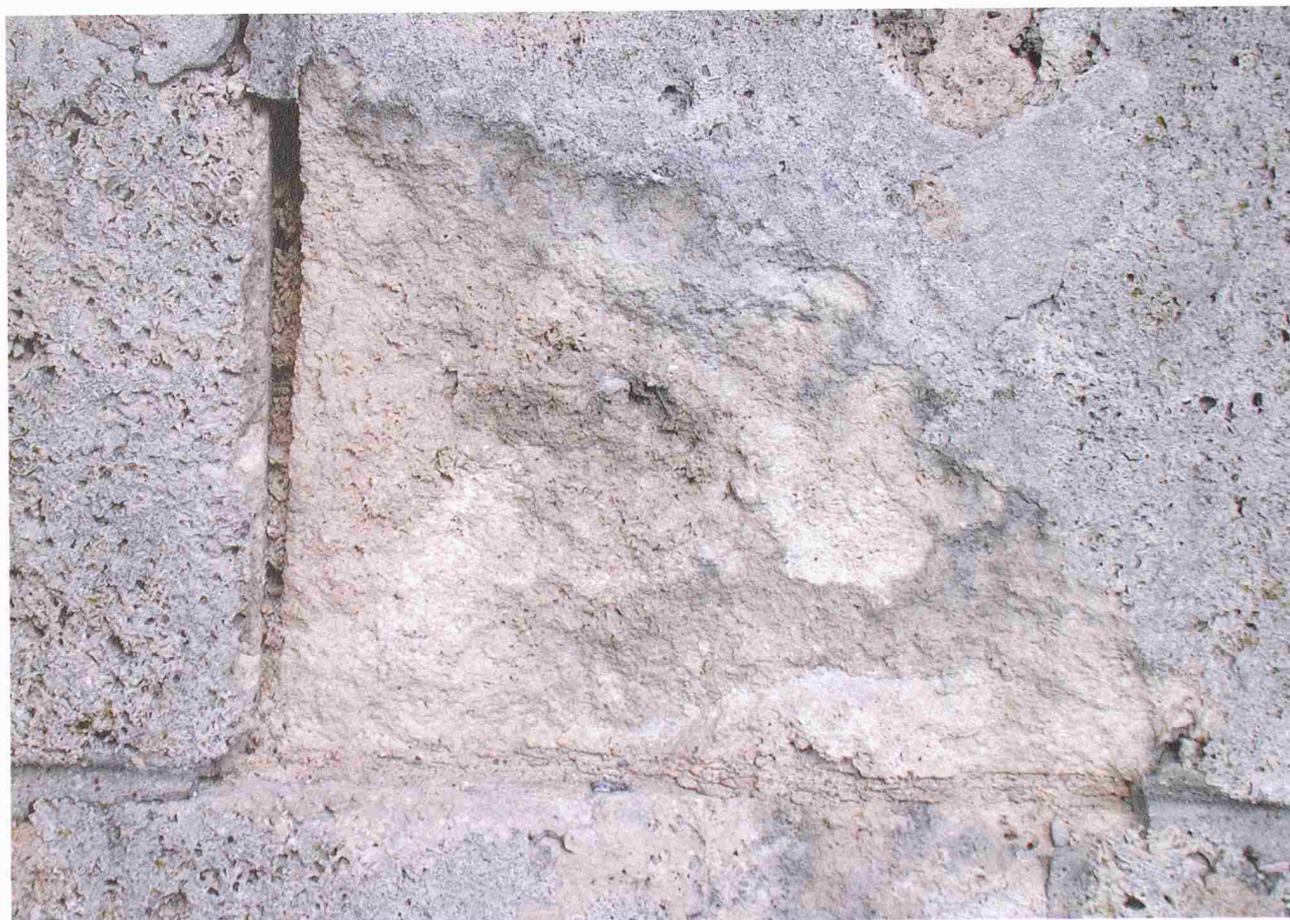
Die Zustandsaufnahme am Turm erbrachte folgendes Schadensbild (Bild 3):

Risse: Entlang der Mörtelfugen gibt es sehr viele Risse. Besonders im Gneismauerwerk verlaufen sie in aller

Regel den Mörtelfugen entlang. Im oberen und mittleren Turmteil sind gerade noch 30% der Fugen intakt. Aufgrund ihres Verlaufes und ihrer Verteilung hängen die Risse mit statischen und dynamischen Spannungen im Mauerwerksverband zusammen. Vermutete Ursachen sind in erster Linie die Schwingungen des verhältnismässig schlanken Turmes bei Glockengeläut und bei Winddruck. Das Problem wurde schon früher erkannt und untersucht (s. Bemerkungen im Kasten «Bau und Restaurierungsgeschichte»). Neben diesen dynamischen Belastungen wirken irreversible Verformungen und Setzungen des Turmes mit. Im Laufe der aktuellen Sanierungsarbeiten wurden bis 60 cm tiefe, bei der Demontage der Baugerüste nicht oder nur mangelhaft verfüllte Gerüstellöcher entdeckt, die als erhebliche konstruktive Schwachstellen wirken! Im Tuffsteinmauerwerk verlaufen die Risse teils entlang der Mörtelfugen, teils durch die Steine hindurch. Die Spannungsrisse verlagern sich hier tendenziell vom Kontakt zwischen harter Zementmörtelfuge und weichem Stein in den Stein hinein (Bild 5).
