**Artikel:** Einsturz einer Ruine: Druckversuche an 700 Jahre alten Mauern der Ruine Neu-Thierstein in Büsserach  
**Autor:** Buser, Richard / Jauslin, Conrad  
**DOI:** <https://doi.org/10.5169/seals-80463>

## Einsturz einer Ruine

Druckversuche an 700 Jahre alten Mauern der Ruine Neu-Thierstein in Büsserach

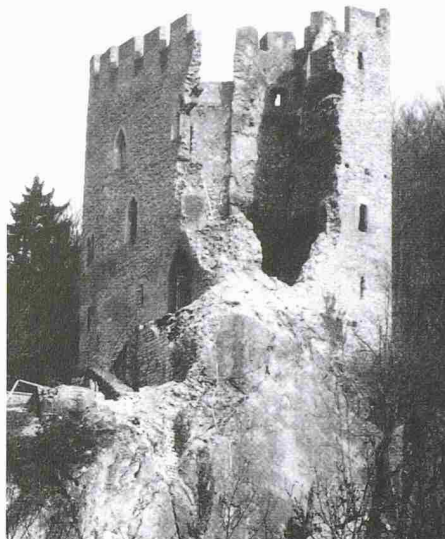
1

700 Jahre nach dem Bau gibt die Südwest-Ecke des Turmes von Schloss Neu-Thierstein nach und stürzt ein

Ausgiebige Regenfälle im Jahr 1996, überdurchschnittlich viele Frosttage im Winter danach und die Tauperiode im Frühjahr 1997 setzen den Mauern des «Wahrzeichens von Büsserach» stark zu. Das mit unförmigen Steinen und viel Mörtel erstellte Gemäuer hält nach 700 Jahren der Witterung nicht mehr stand und stürzt im Frühling 1997 teilweise ein (Bild 1). Der Abbruch erfolgt entlang zweier Risslinien an der West- und Südseite der Ruine, die bereits seit den 1930er-Jahren sichtbar waren und bei den letzten Ausfugungsarbeiten geschlossen worden sind. Die durch den Teileinsturz entstandene Lücke soll durch zwei Ortbetonwände geschlossen werden und so auch künftig sichtbar bleiben.

Bei einer ersten Untersuchung der noch stehen gebliebenen Bausubstanz mit Wanddicken von 1,6 bis 1,9 m zeigt sich, dass der alte Mörtel nur eine geringe Festigkeit aufweist und teilweise sogar zu Sand zerfallen ist. Zudem stellt man fest, dass das Mauerwerk ungewöhnlich viel Feuchtigkeit enthält und dadurch stark frostgefährdet ist. Wie weit in den Kernbereich hinein das

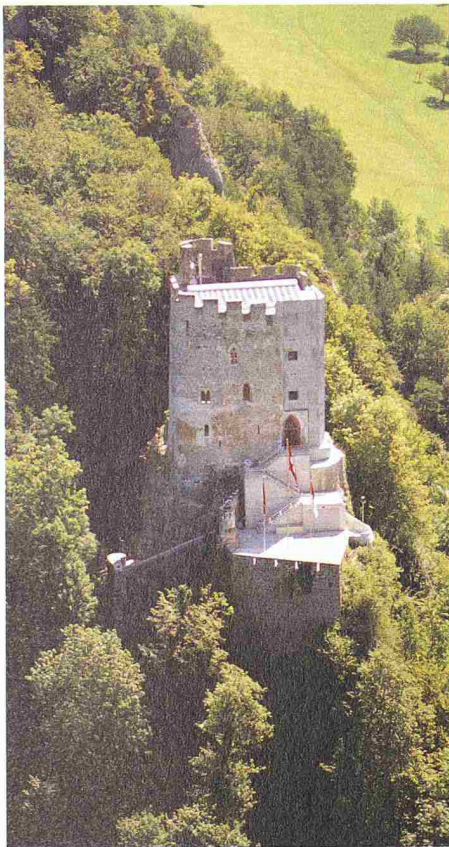
Die Ruine Neu-Thierstein nach der Sanierung. Erkennbar sind die in Beton ausgeführte «Füllung» der eingestürzten Ecke sowie das neu eingezogene Dach

Bild 5 zeigt eine Flugaufnahme des restaurierten Bauwerks. Die Folgen des Einsturzes bleiben durch die neuen Betonwände sichtbar. Oben ist das eingesenkte, von aussen nicht sichtbare neue Dach zu erkennen, das das Burginnere vor Wettereinflüssen schützt.
